重庆市垫江县级文物保护单位

垫江县保合寨优秀历史建筑保护修缮方案

二零二三年十一月

第一章 现状勘察报告

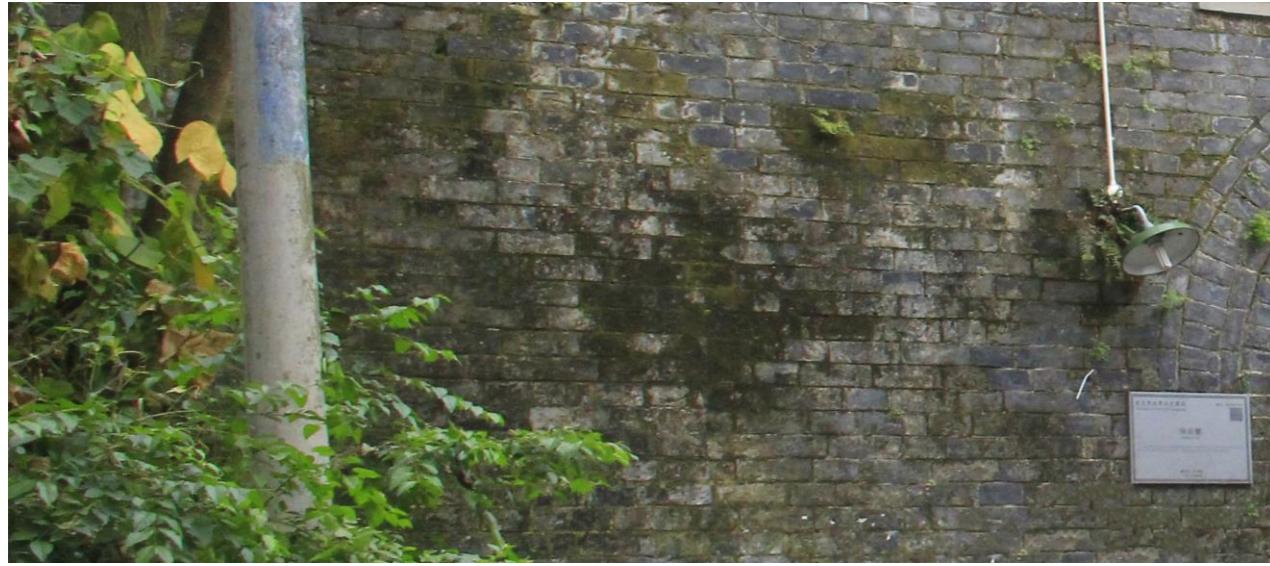
础普遍存在潮腐、风化现象。

青砖有潮腐现象

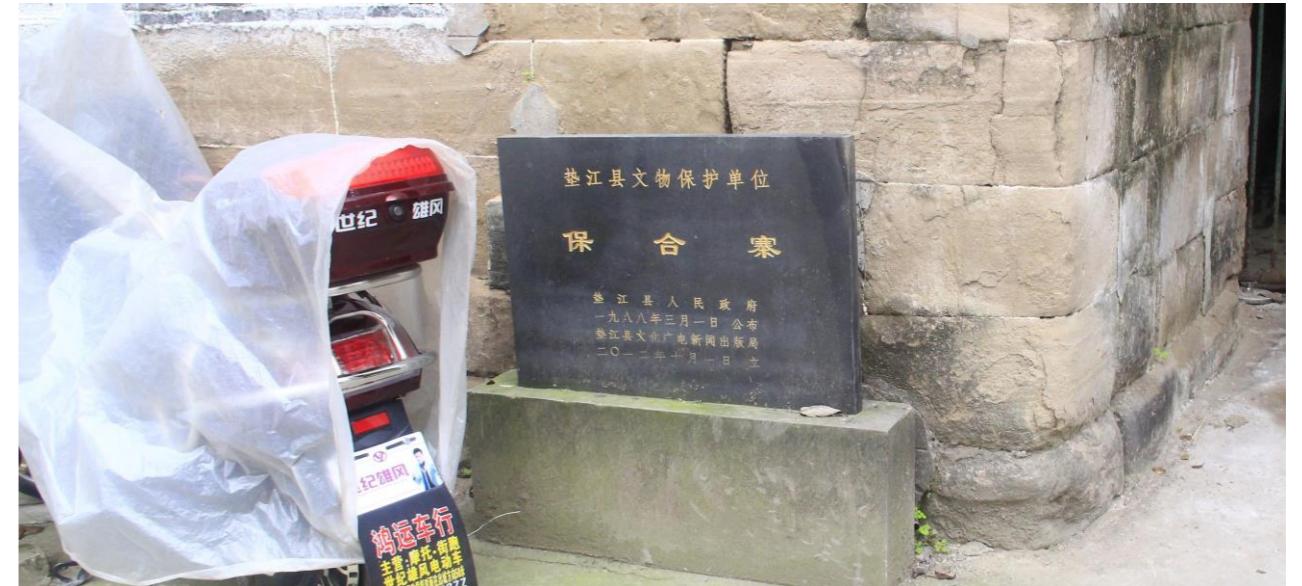
条石有潮腐现象 2

在进行维修改善前，对建筑进行彻底勘察分析。根据《垫江县保合寨优秀历史建筑保护修缮方案》中描述“观察保合寨周围环境、室内地面及房屋上部结构，未发现因地基、基础不良或地基不均匀沉降而引起的裂缝或其它异常情况，但外露条石基础不同程度出现风化现象，局部风化严重”；故本次保护维修改善工程只进行对条石基层进行防风化处理。

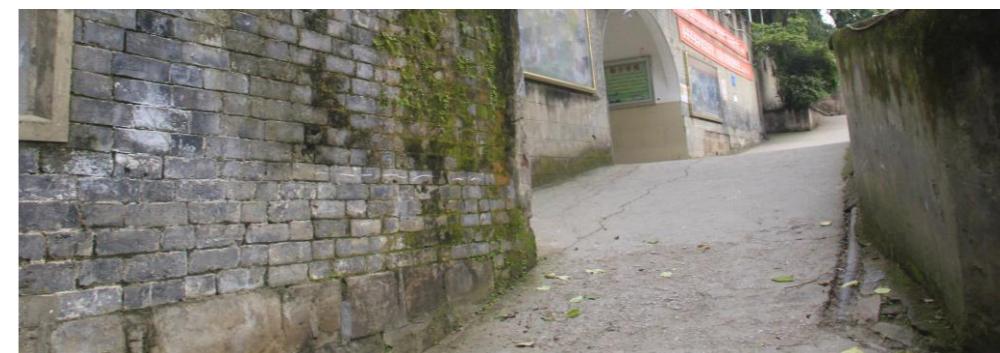
保合寨主要为条石、青砖墙体，墙体厚度约为300mm。做墙体进行检查，无明显沉降、开裂，但存在条石风化脱落，青砖墙体受潮滋生青苔、杂草、霉菌。

条石青砖墙滋生青苔

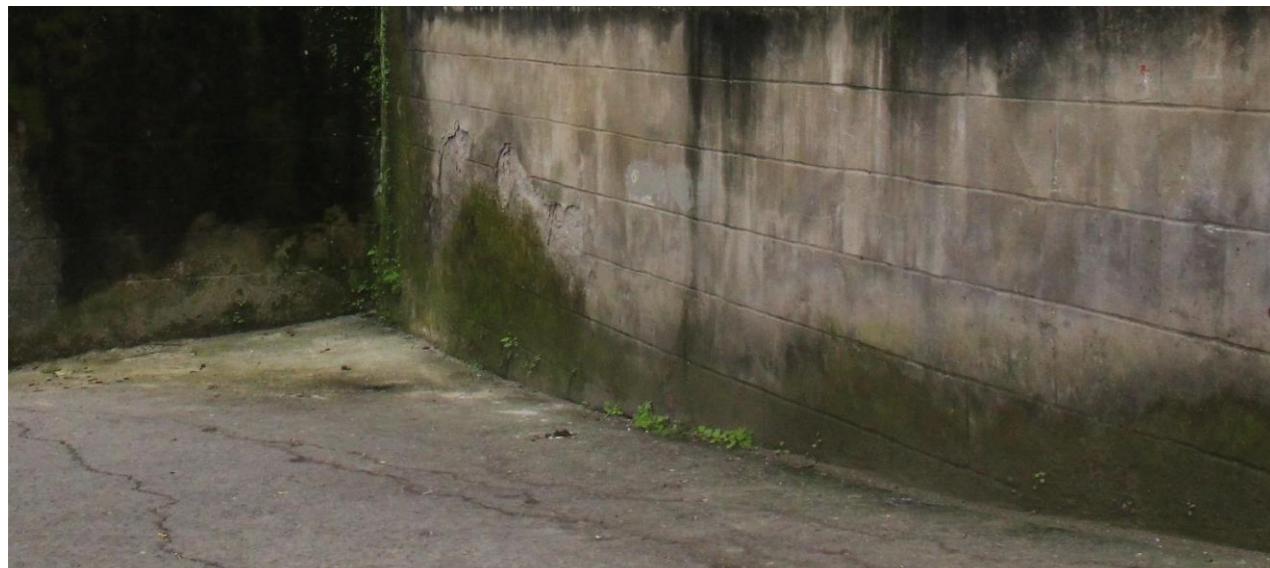
条石有潮腐现象 1

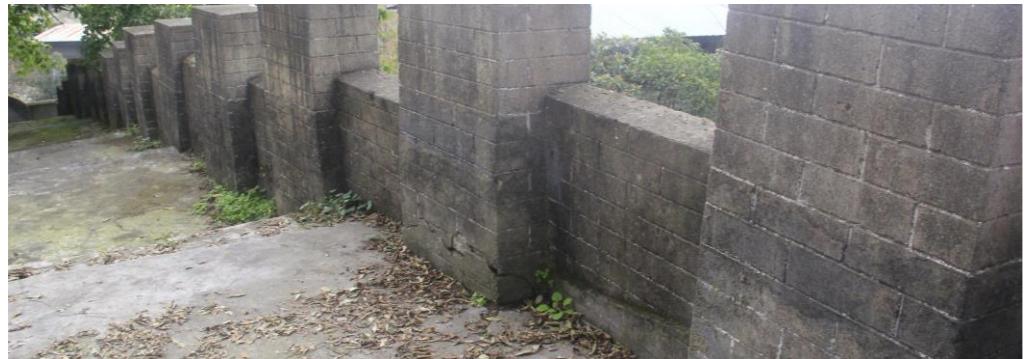
墙垛口局部开裂杂草青苔滋生

墙垛口局部开裂

| 整体形制维修改善 | |
|---|---|
| 墙垛口 | 增加墙垛口高度至 1.4m，开裂部分科学填补 |

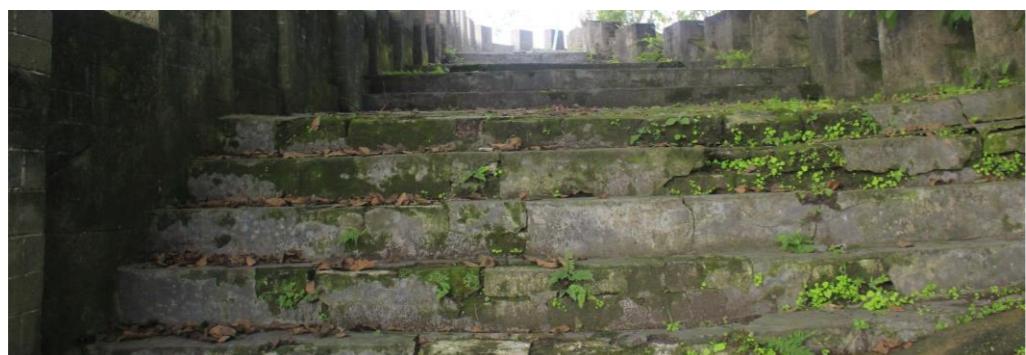
台阶杂草青苔滋生，局部坍塌、破损。

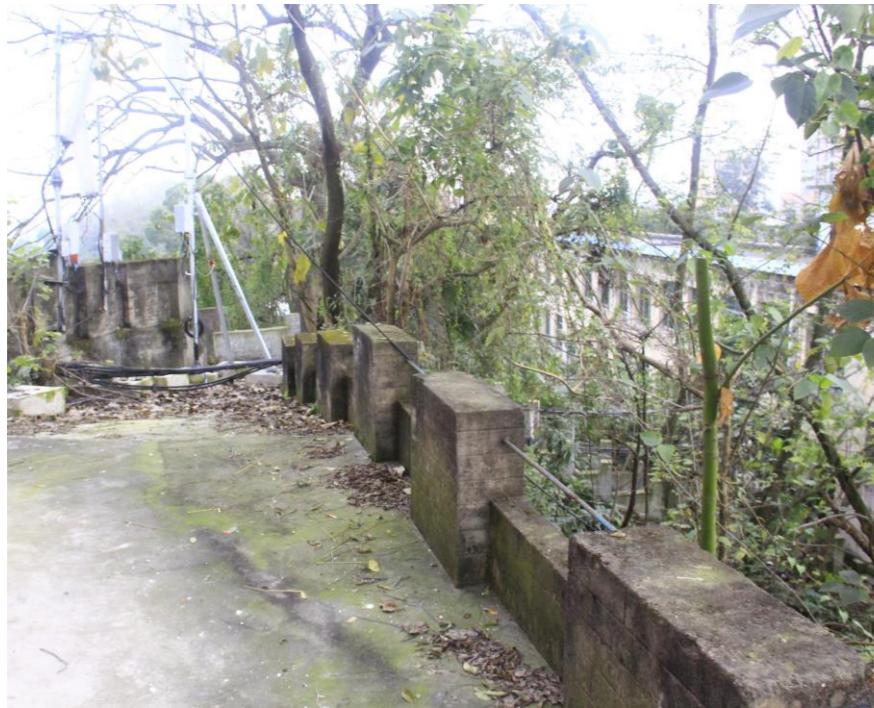
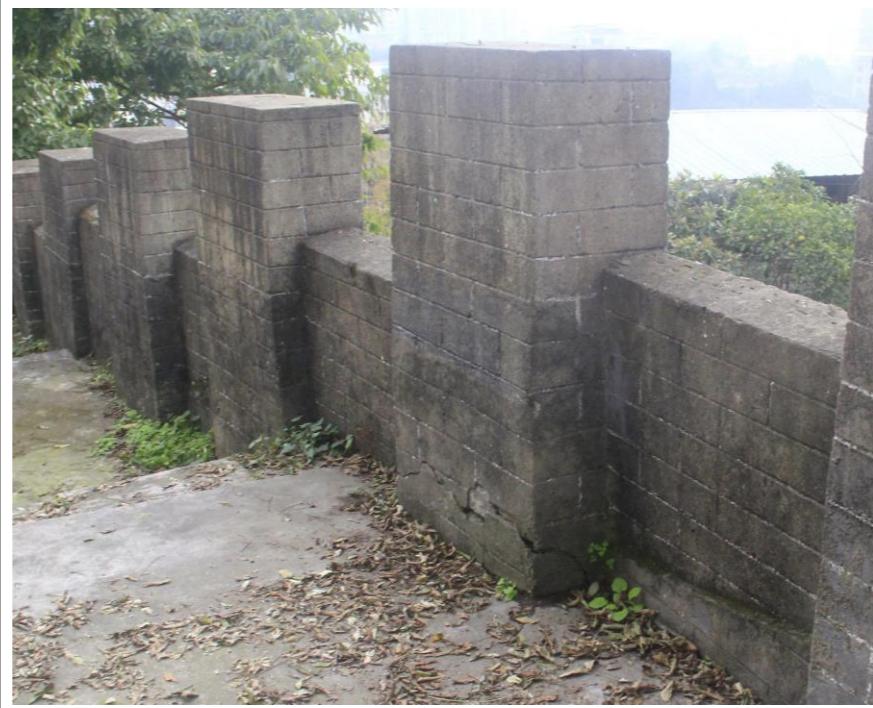
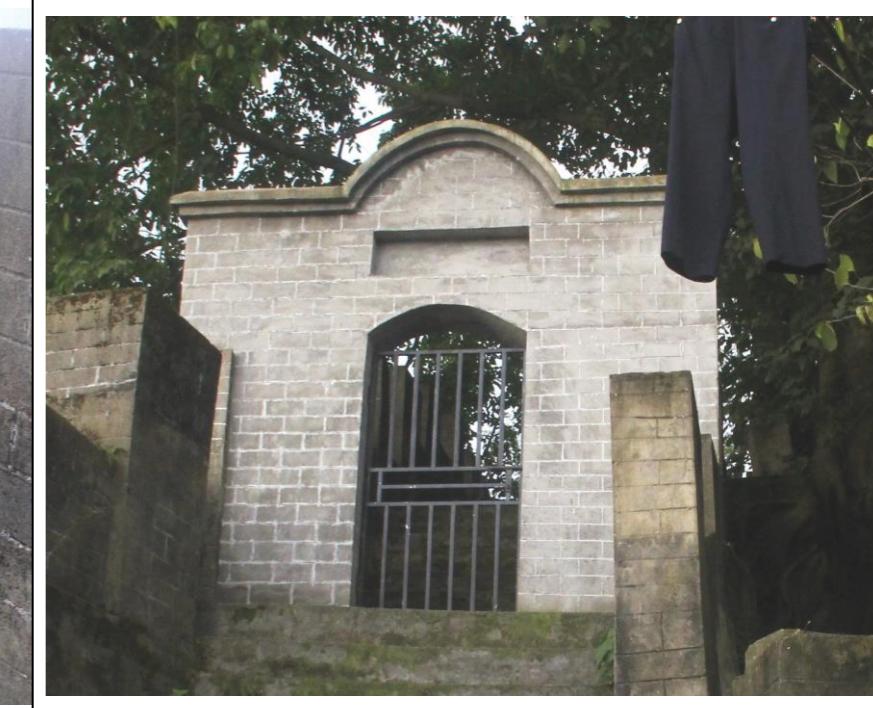
| | 城墙围栏太低（安全隐患） | 290*160*110 青砖砌筑，面层有风化现象出现，现状不严重，且砖缝及面层长有微生物及杂草 | 后新建大门，做法为水泥砂浆仿青砖做法，且破坏原有墙垛 |

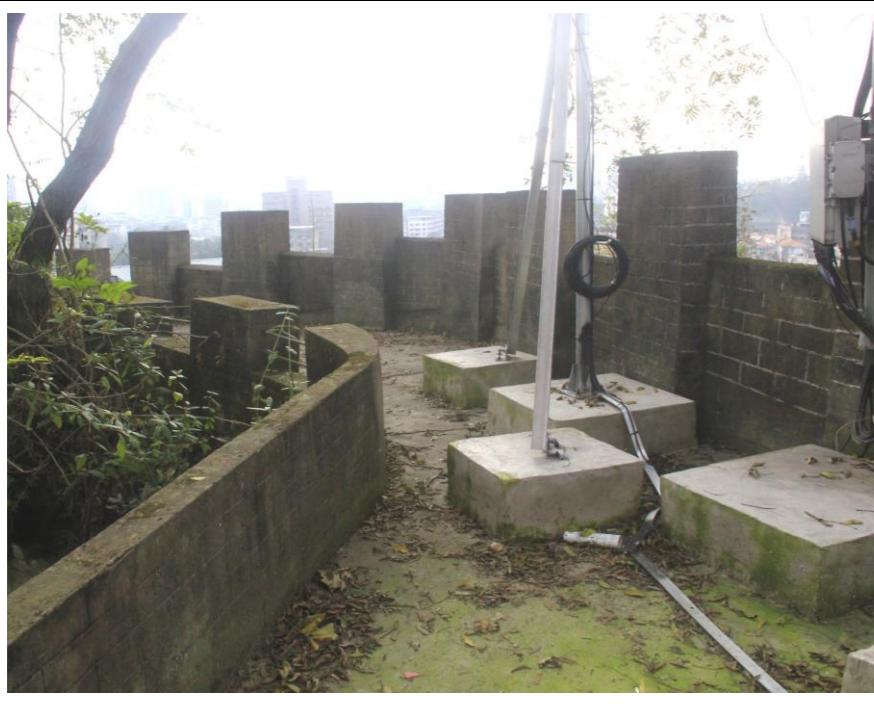
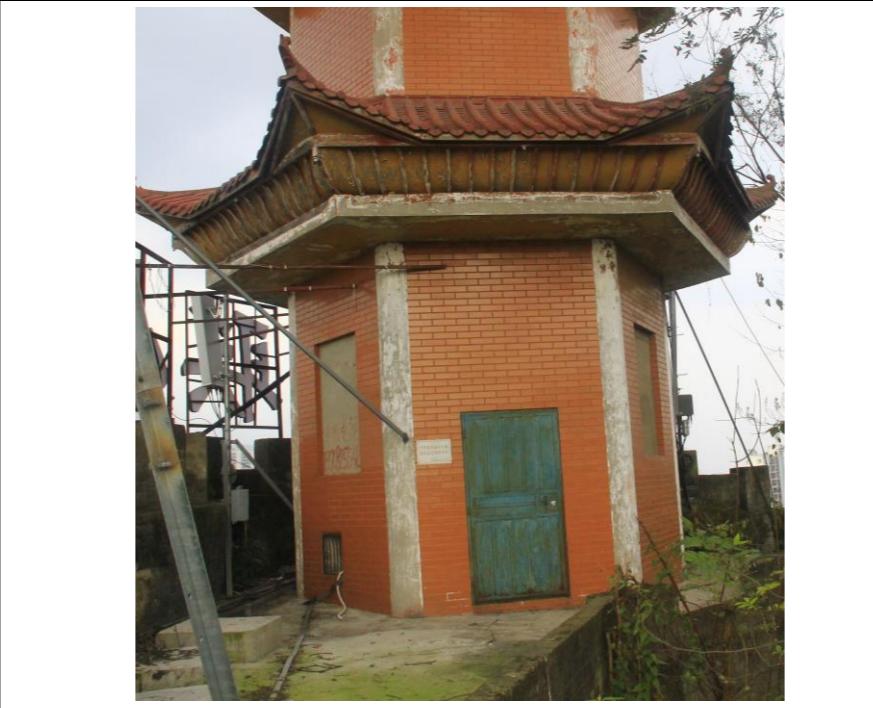
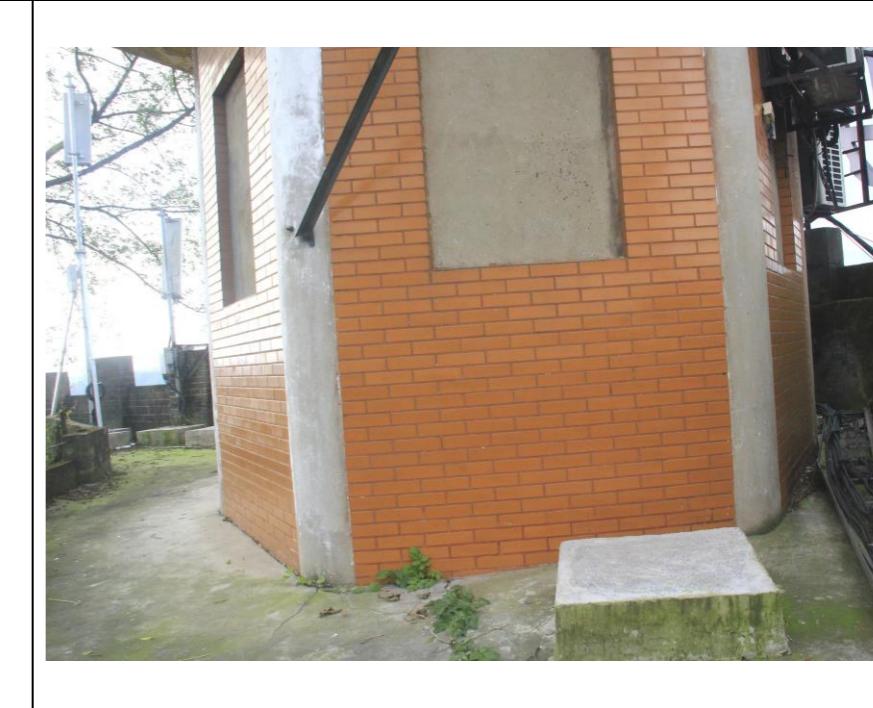
| | 后电力系统新建，建于原城墙遗址上 | 后新建仿古建筑，建于原城墙遗址上 | 后新建仿古建筑，建于原城墙遗址上 |
