## **垫江县第二、三批8处历史建筑保护规划**

### **——澄溪镇座坪碉楼**

# 澄溪镇座坪碉楼历史建筑保护规划现状调研报告

# 澄溪镇座坪碉楼结构安全性鉴定报告

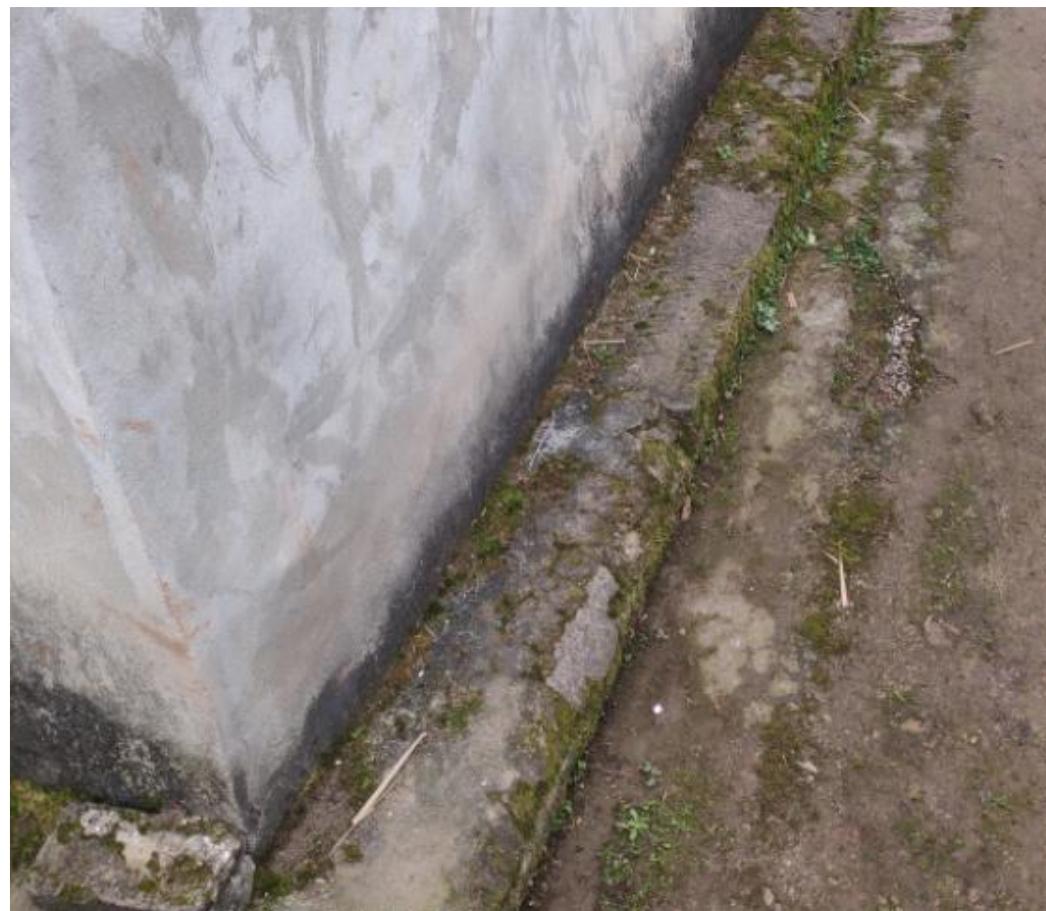
条石有潮腐现象图1

该房屋投入使用距今已约100年，观察周围环境、室内地面及房屋上部结构，未发现因地基、基础不良或地基不均匀沉降而引起的裂缝或其它异常情况，但部分条石有潮腐现象(见下图)。

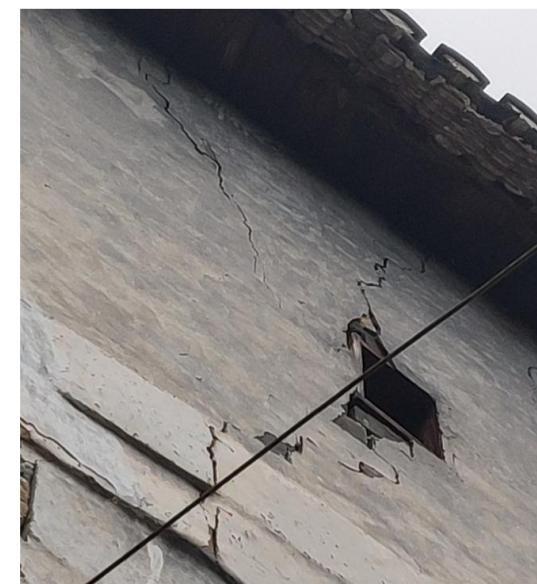
墙体部分开裂图

对座坪碉楼建筑墙体、屋面、楼梯、门窗进行检查，砖墙体厚度約220mm,四楼砖砌墙体部分有开裂现象，未实际勘查，原因不明，一层外墙面有管线穿过。屋面为小青瓦，保存较好，局部有破损。门窗入口大门保存较为完好、其余窗子多数掉落。（见下图）

上部砖砌结构部位的开裂现象按裂缝宽度相应等级进行修缮、抹光；

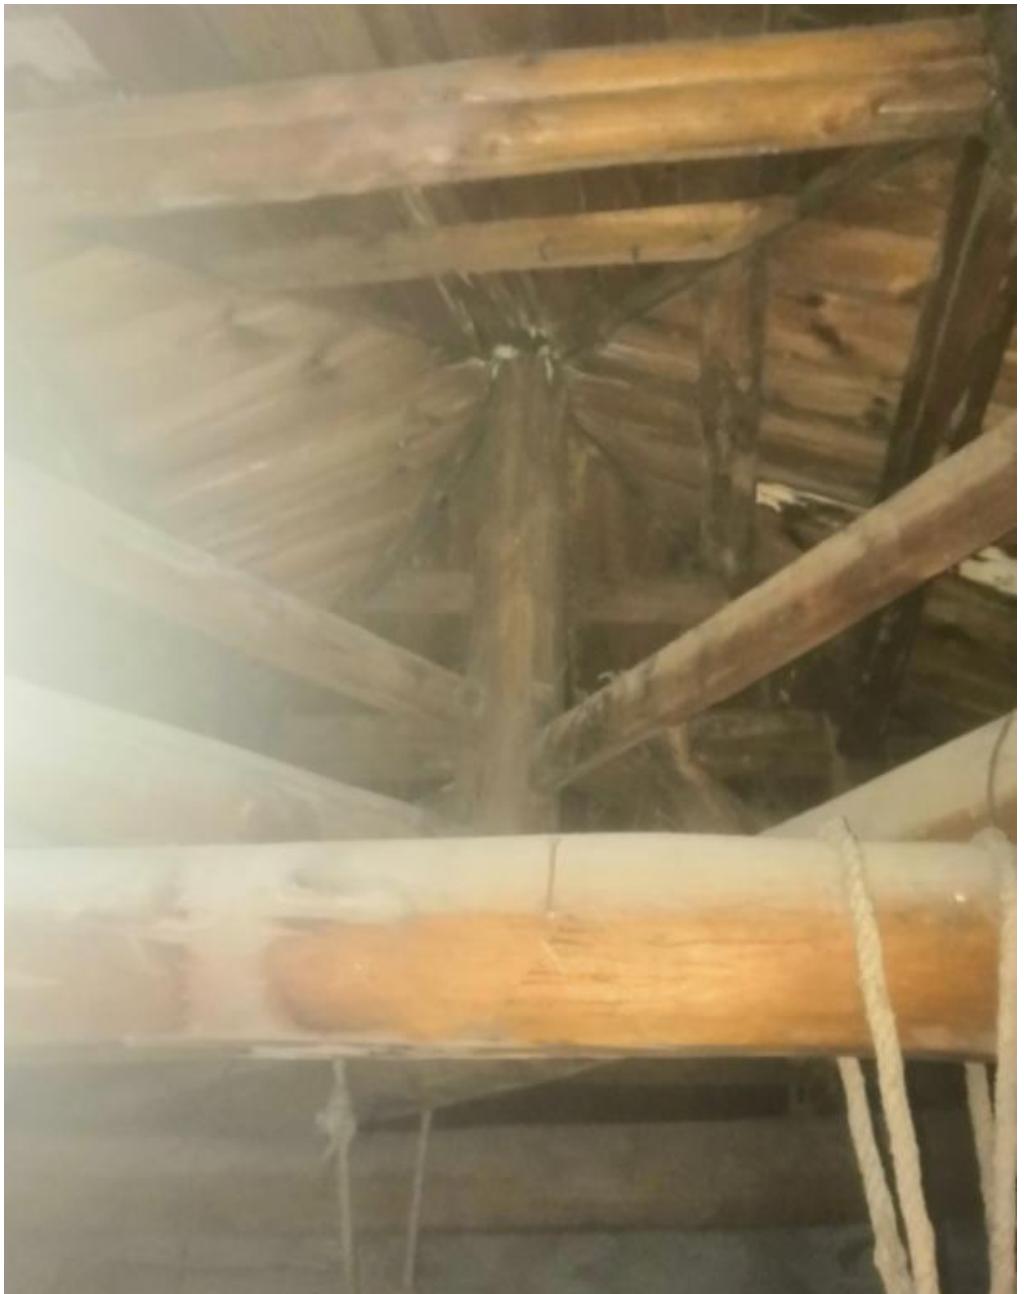
碉楼屋顶结构

该建筑采用木屋架、木檩条、椽子承重，上铺小青瓦。现场对屋面结构的检查情况如下：  
屋面桁架节点部位采用榫卯连接，木屋架、木檩条、椽子发现发黑、腐朽、轻微破损  
(见下图)。

- 6.1 垫江县澄溪镇座坪碉楼文物建筑工程结构安全性满足正常使用要求。
- 6.2 建议对该房屋采取落架修缮的方式进行处理，处理时将腐朽严重构件进行更换。
- 6.3 该房屋已经使用了约100年，超过房屋的正常使用年限，因此房屋大修完成经验收合格后才能重新投入使用，在以后的使用过程中应加强组织和管理，进行正常维护和修缮，不得随意改变房屋的结构形式、使用功能和超载使用。房屋处理完成后，楼面使用荷载不应超过 $1.5\text{ kN}/\text{m}^2$ ，使用过程中严禁人员在楼盖上跑动、跳跃。使用过程中每隔5年定期检查一次，平时进行不定期的观察，若发现有异常的现象应及时采取措施。

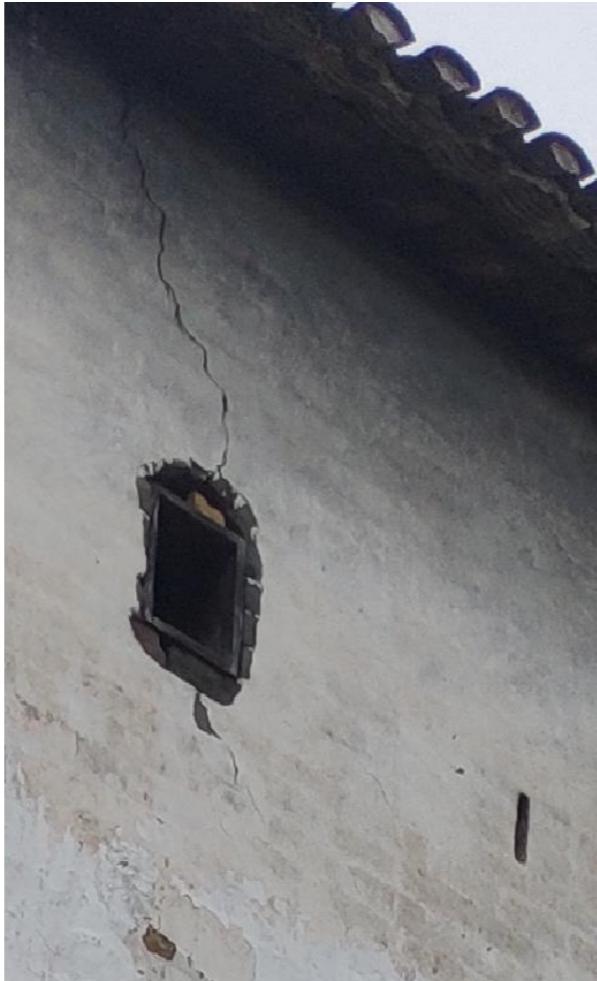
正面砖砌墙体开裂

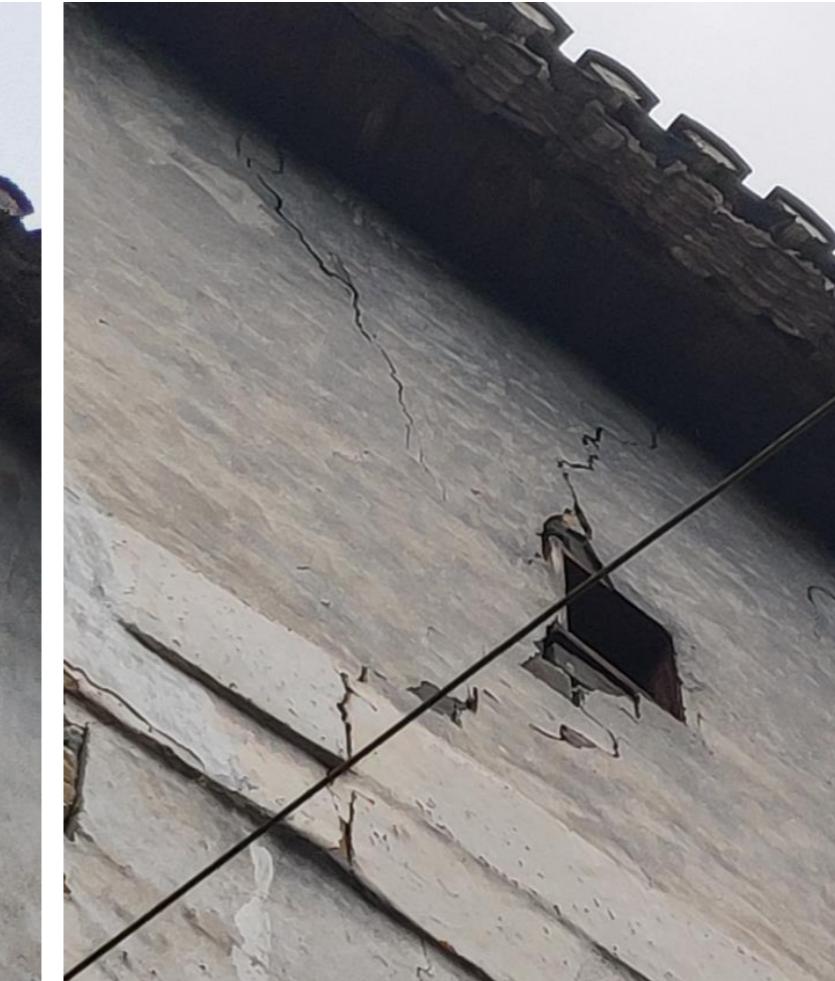
侧面砖砌墙体开裂

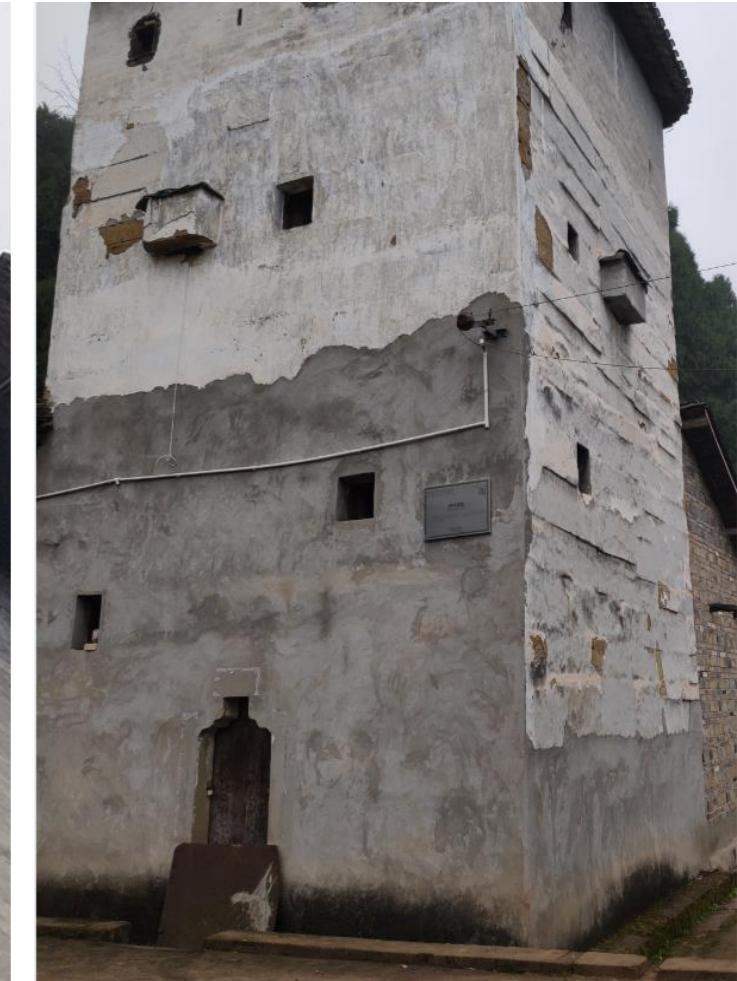
正面墙体砂浆饰面，管线过墙

1、屋面：维修屋面构件及小青瓦  
4、整改立面管线  
7、维修清理台基

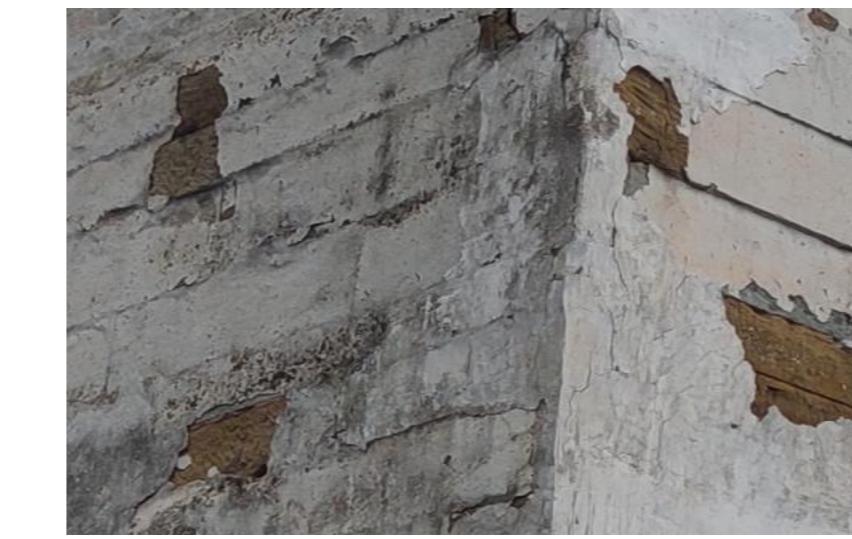
碉楼外墙饰面层局部脱落

外墙抹灰脱落处采用聚合物防水砂浆修缮、抹光；

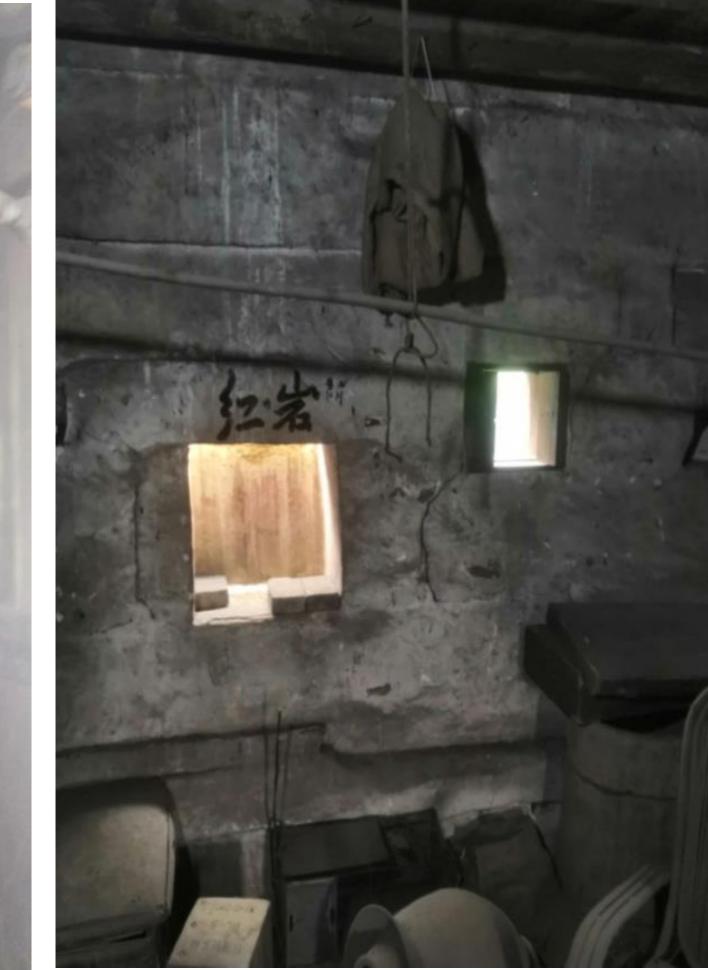
碉楼窗洞 (木板窗已缺失)

3、修缮缺失及损毁窗子  
6、维修损坏的角堡（燕子窝）

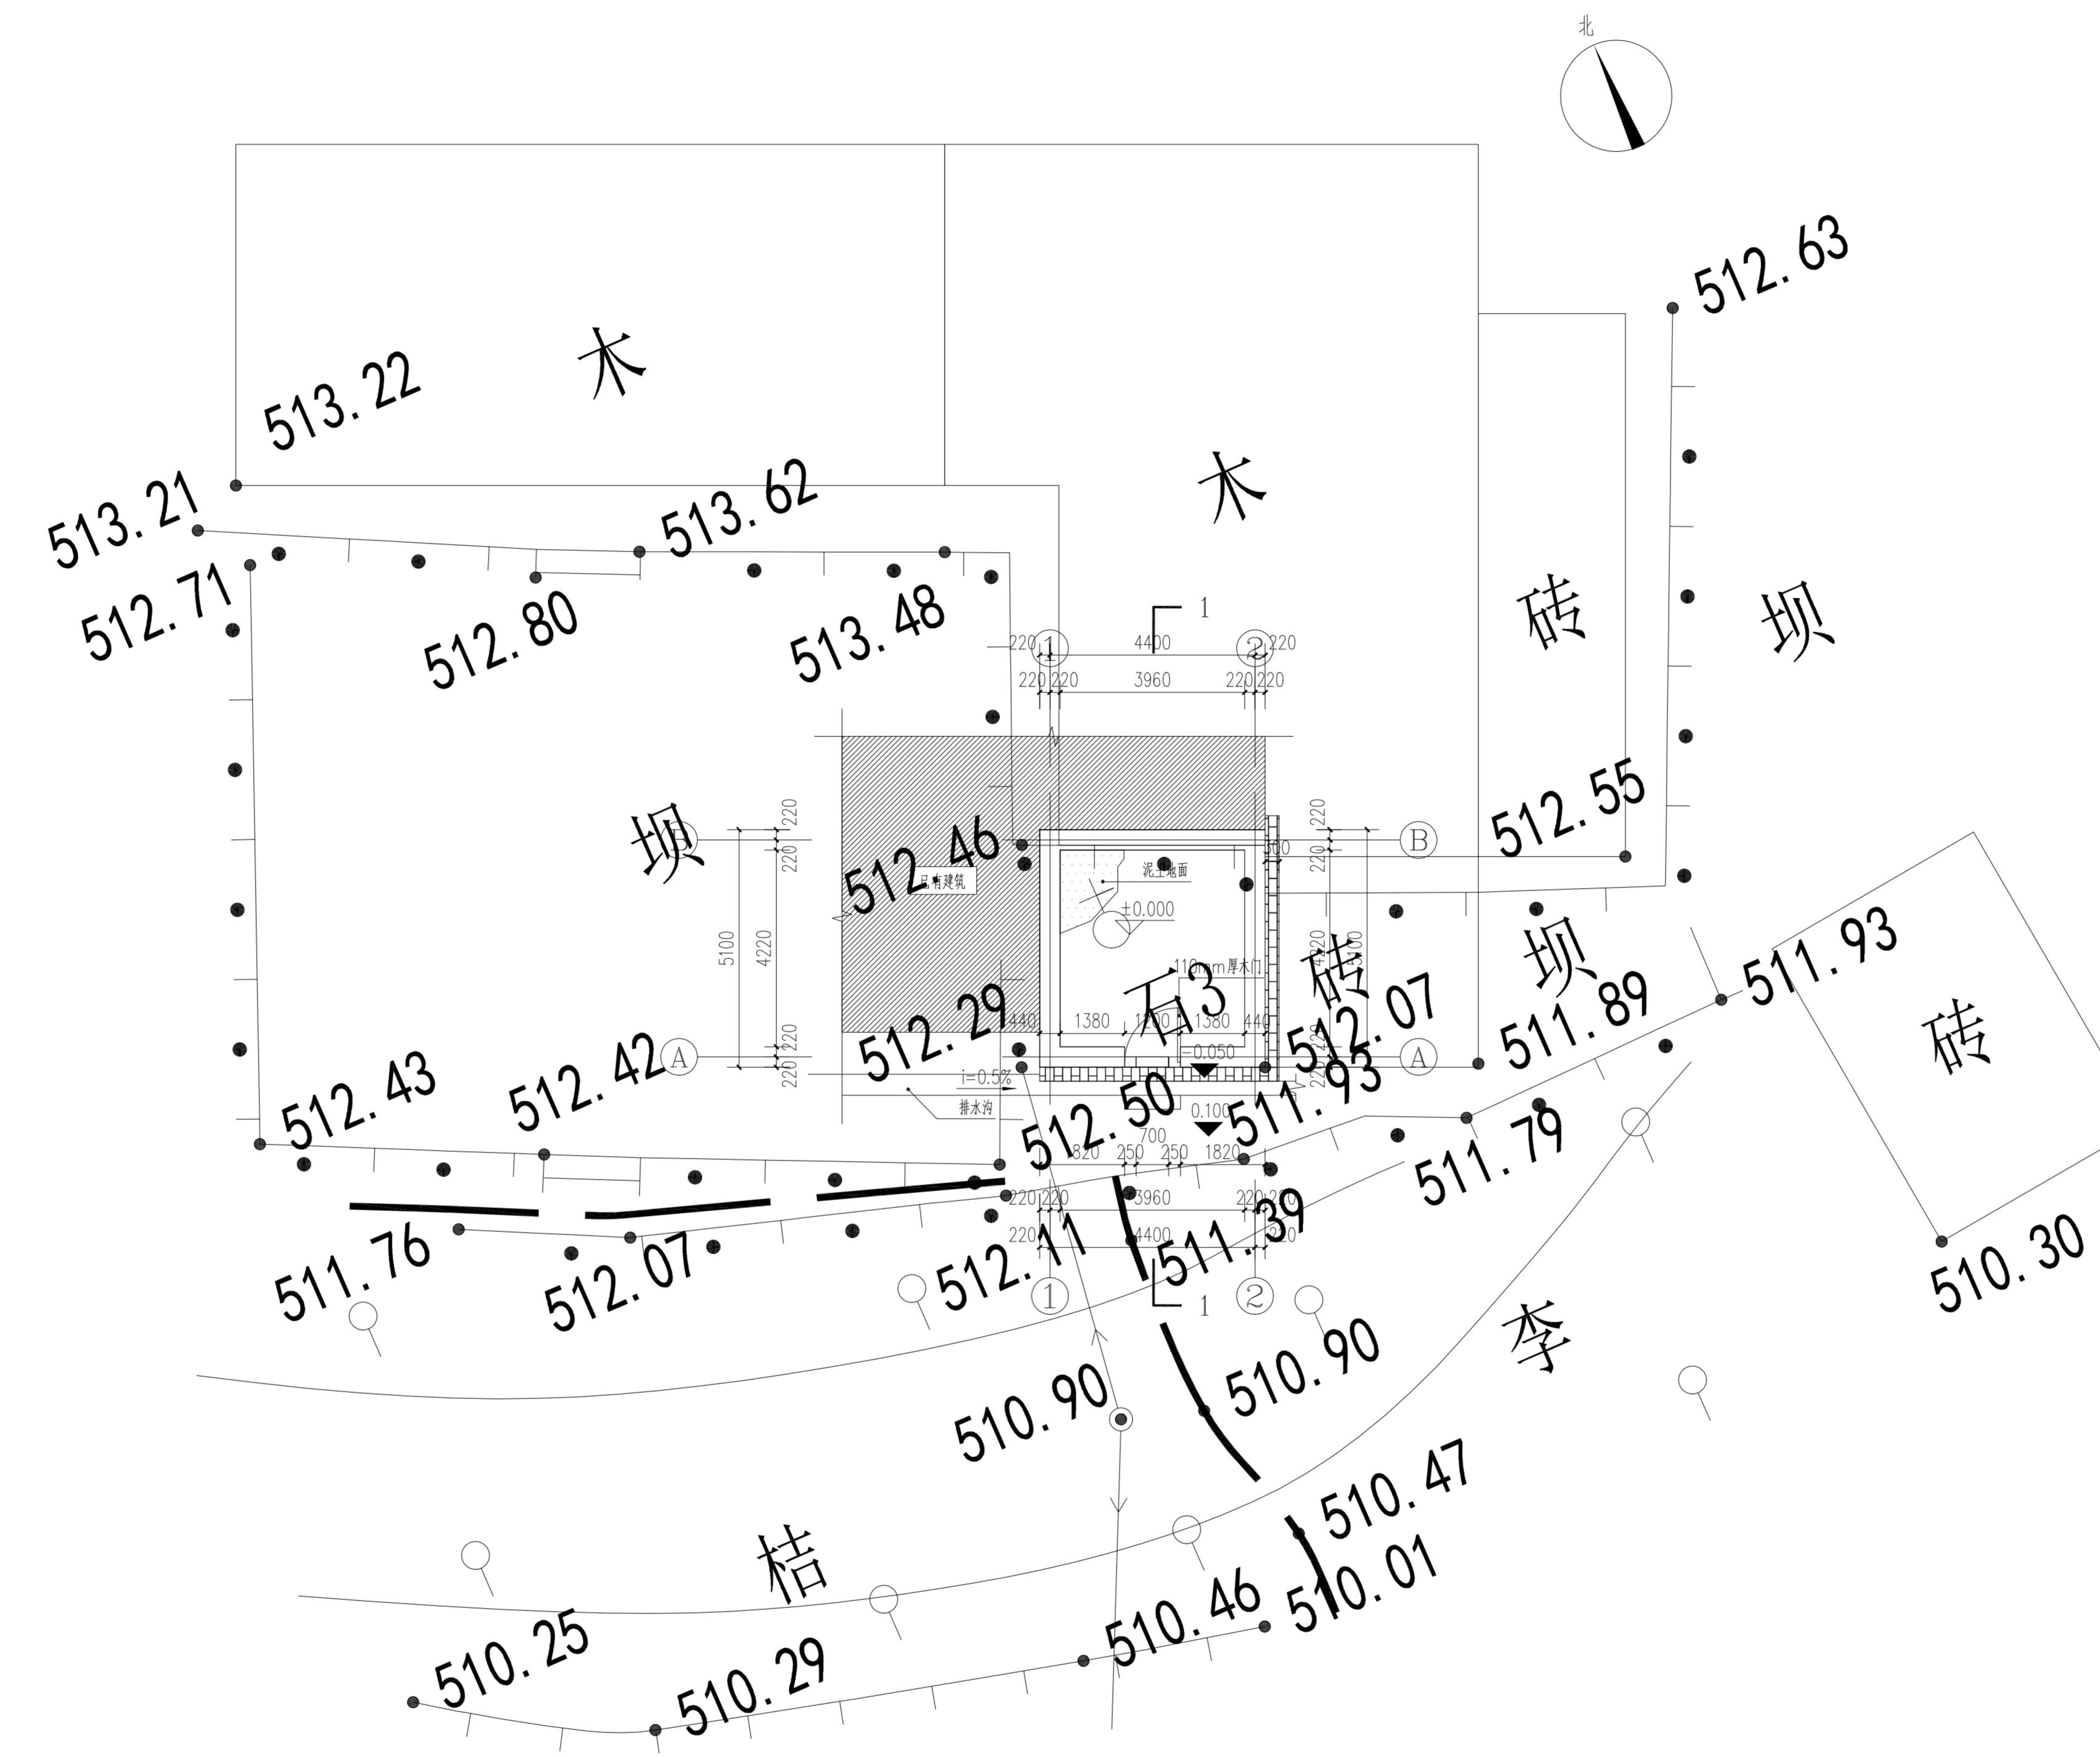
## 澄溪镇座坪碉楼现状1F平面图 1:

碉楼1F现状：

- 1.内墙面：墙面破损，抹灰空鼓
- 2.泥土地面：老旧糟朽，地面步
- 3.木门：木板开裂，造型门框石
- 4.台基，石材风化，雨水侵蚀

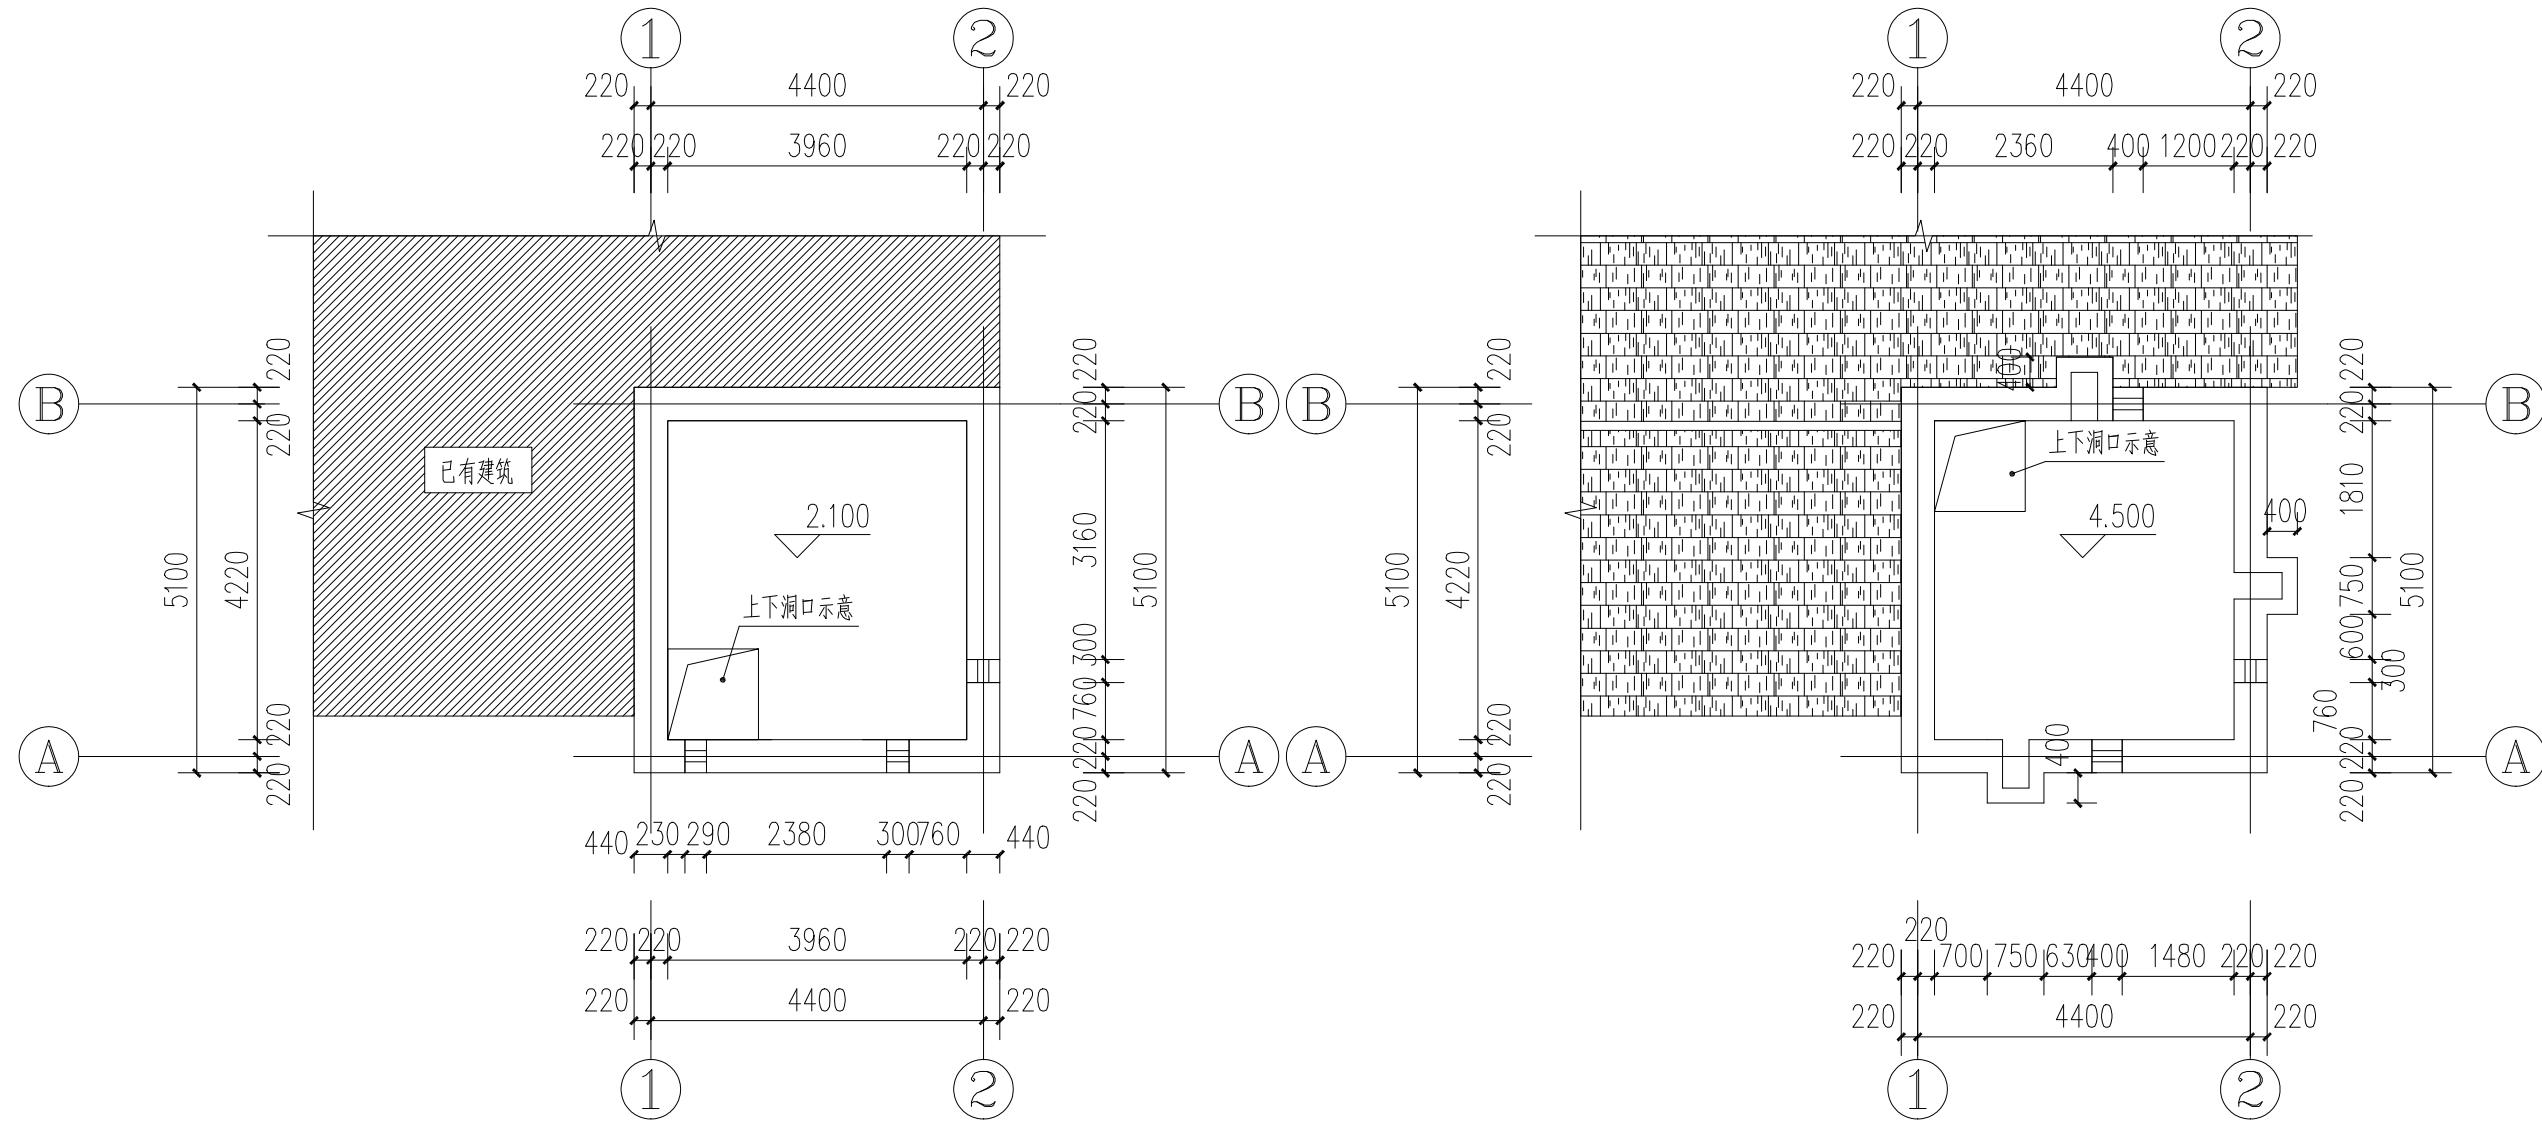
## 澄溪镇座坪碉楼2F现状平面图

碉楼2F现状：

- 1.内墙面：墙面破损，抹灰空鼓，后期人为改造；
- 2.木窗：木板缺失；
- 3.楼梯间：楼梯缺失；
- 4.木楼板：楼板及木梁开裂、糟朽；

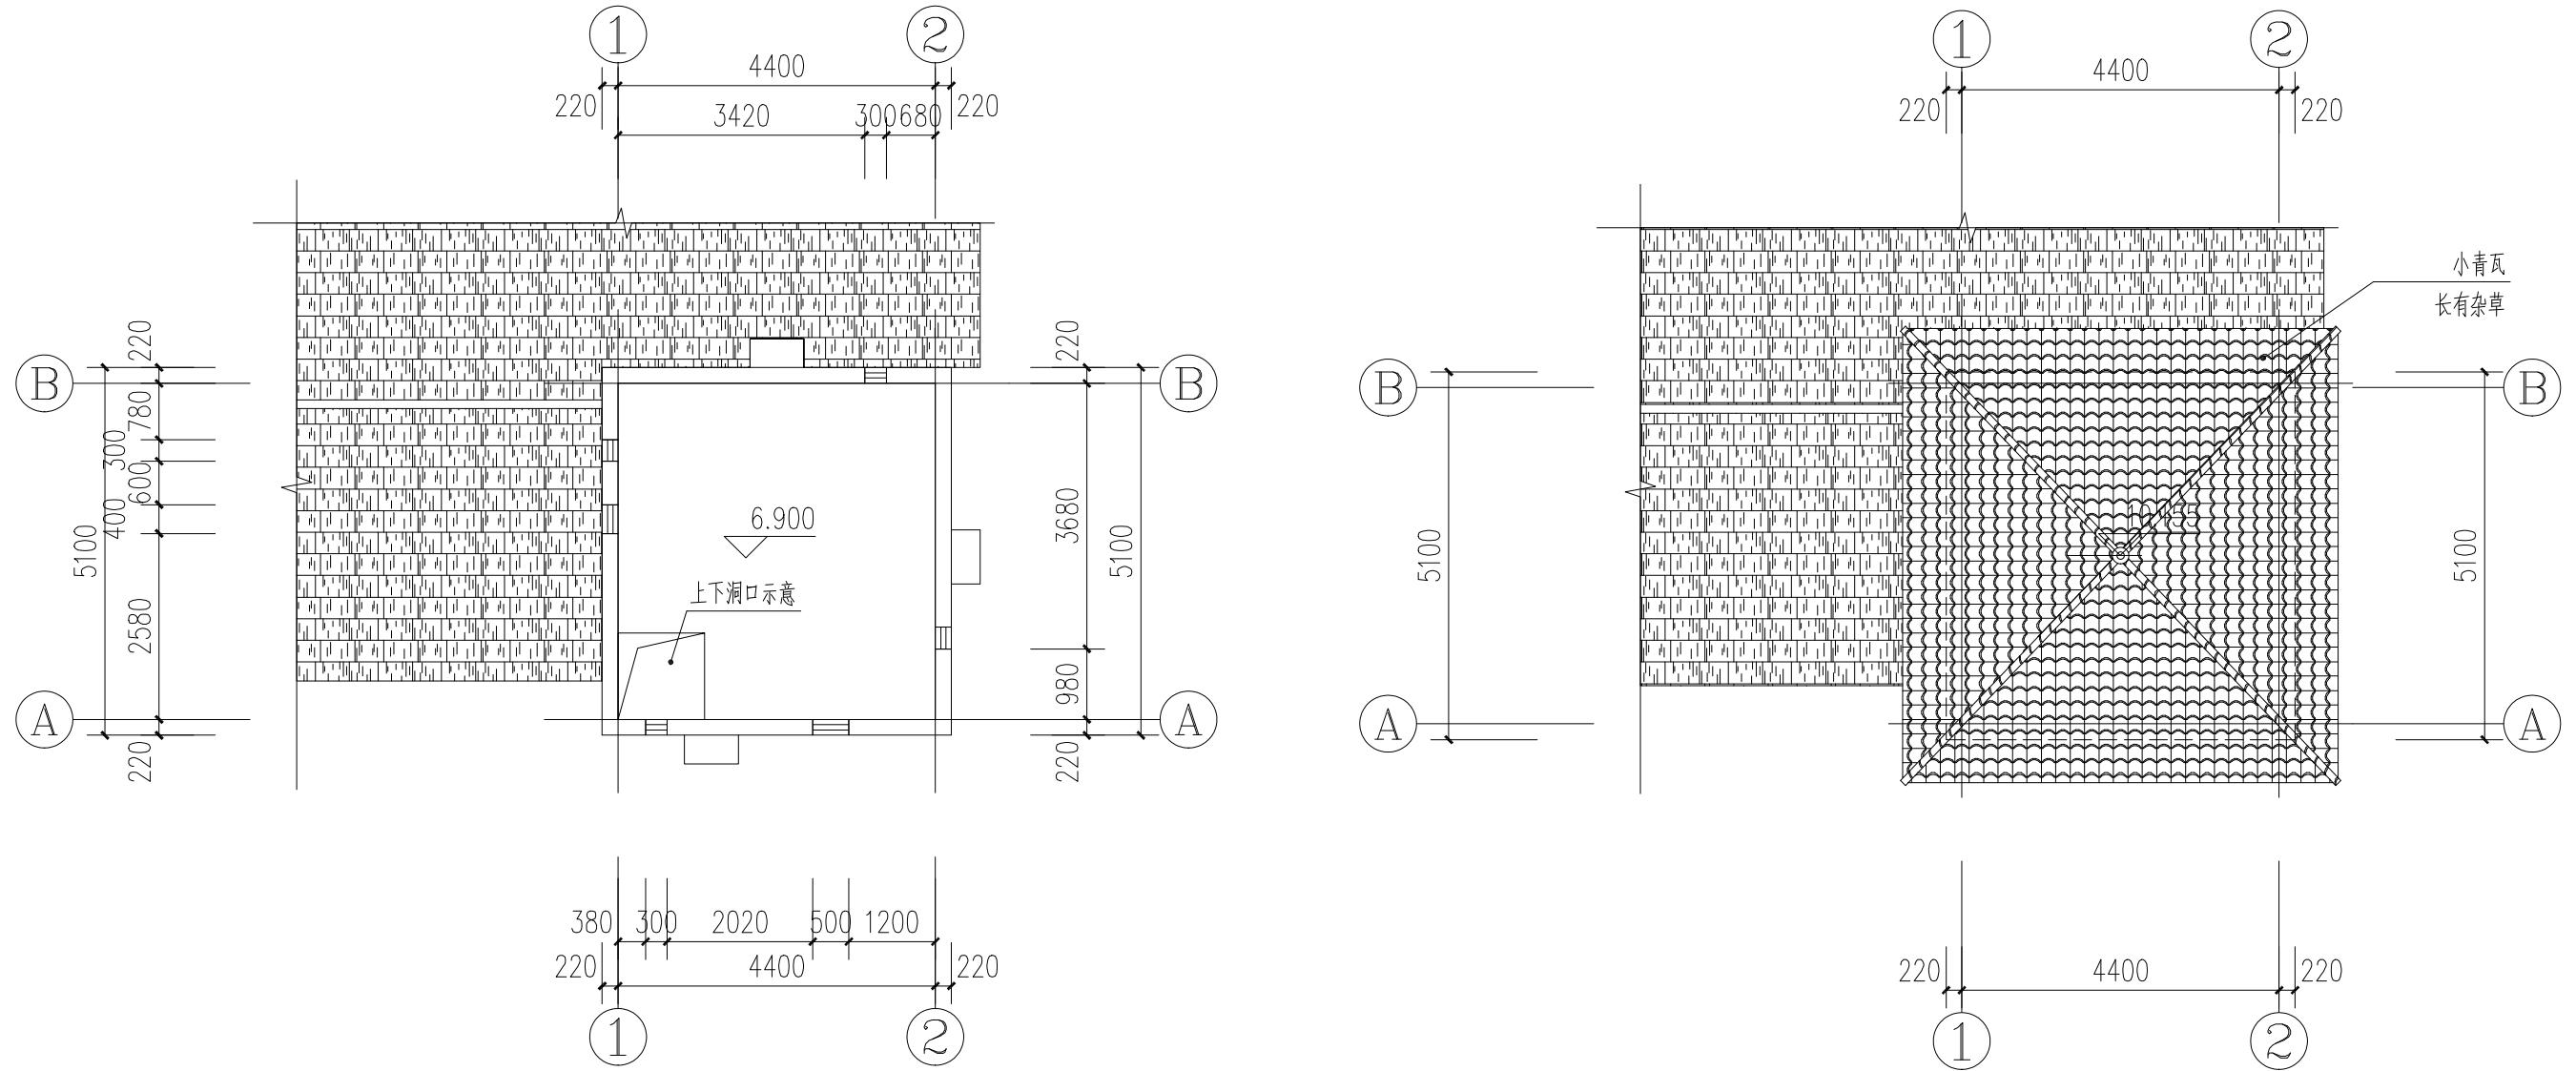
澄溪镇座坪碉楼4F现状平面图 1:10

碉楼4F现状：

1. 内墙面：墙面破损，抹灰空鼓，后期人为改造
  2. 木窗：木窗木板缺失、破损；
  3. 楼梯间：楼梯缺失；
  4. 木楼板：楼板及木梁开裂、糟朽；

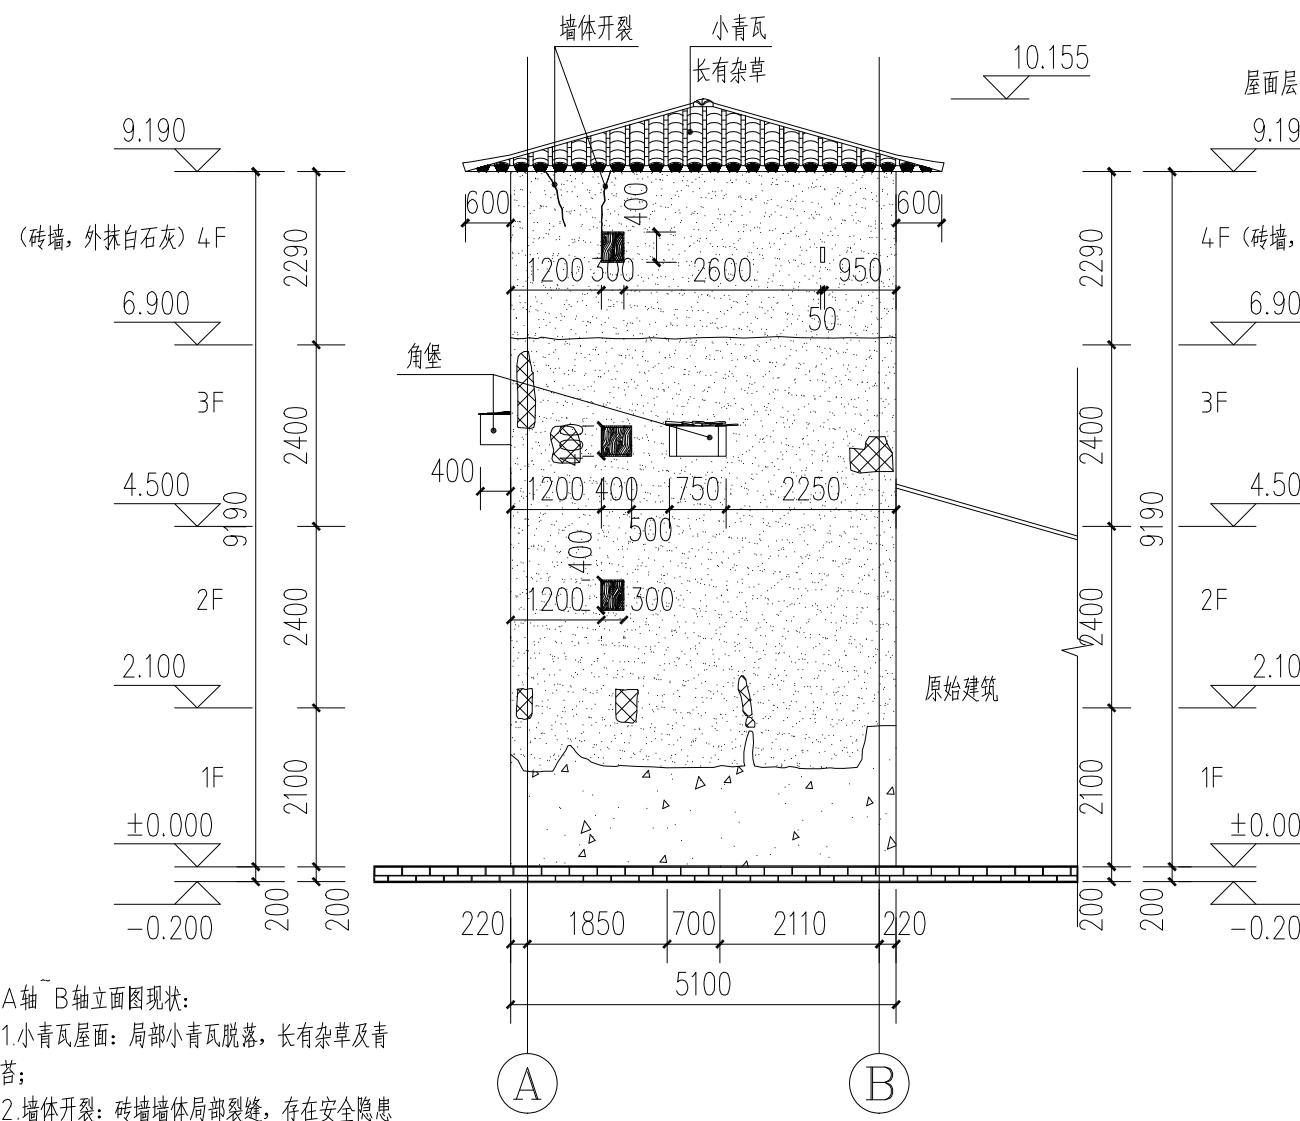
A轴~B轴立面图现状：

- 1.小青瓦屋面：局部小青瓦脱落，长有杂草及青苔；
- 2.墙体开裂：砖墙墙体局部裂缝，存在安全隐患；
- 3.砖砌墙体：后期抹白石灰面层，局部脱落，砖砌体风化，雨水侵蚀；
- 4.石砌墙体：1F后期抹水泥砂浆面层，2F、3F后期抹白石灰面层，局部脱落，石材裸露风化，雨水侵蚀；
- 5.角堡：堡顶雨水渗漏，堡身石材风化；
- 6.木窗：木窗木板缺失；
- 7.台基：石材风化，雨水侵蚀，滋生青苔；
