垫江县第二、三批8处历史建筑保护规划
——沙坪镇双坪渡槽

沙坪镇双坪渡槽历史建筑保护规划现状调研报告

沙坪镇双坪渡槽结构安全性鉴定报告

沙坪镇双坪渡槽修缮设计专篇

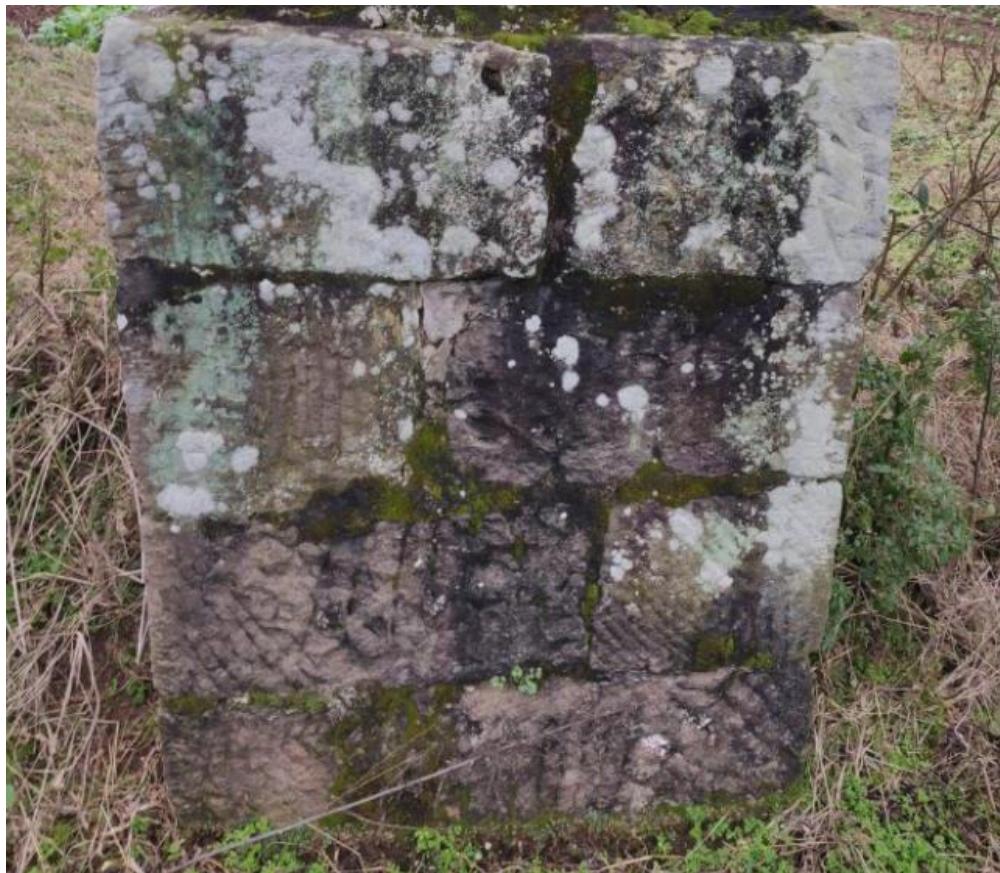
基础条石有青苔图

该渡槽投入使用距今已约50年, 观察周围环境以及渡槽基础, 未发现因地基、基础不良或地基不均匀沉降而引起的裂缝或其它异常情况, 但部分条石长有青苔, 有潮腐现象(见下图)。

6.2 建议对该渡槽采取落架修缮的方式进行处理，处理时将腐朽严重构件进行更换。

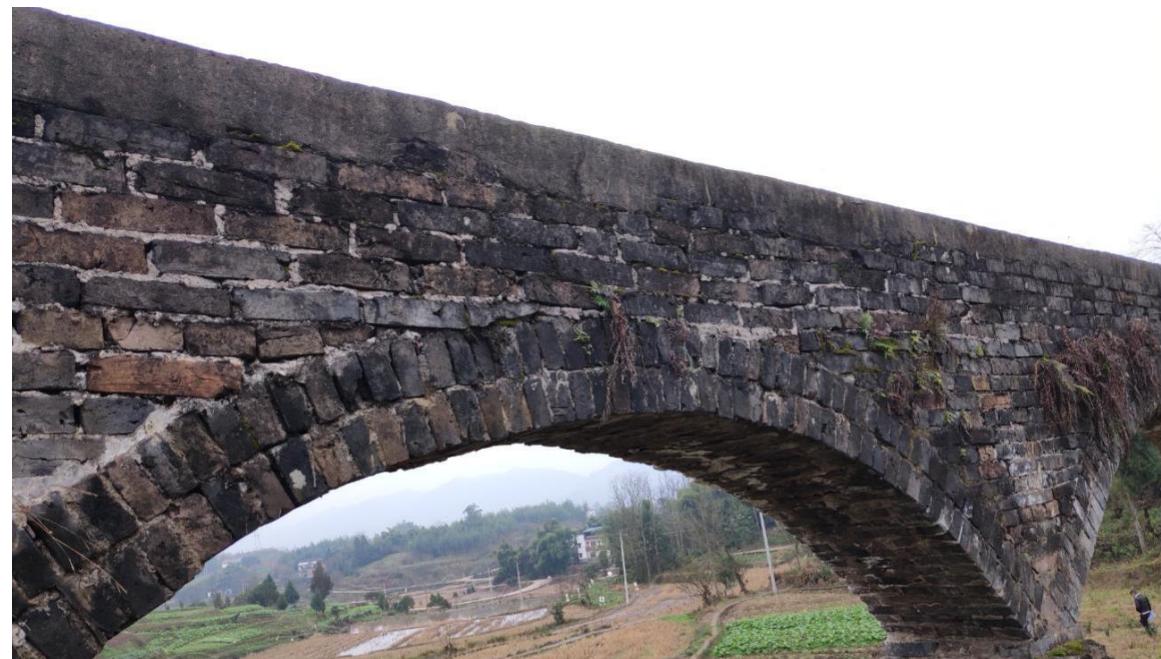
双坪渡槽拱券现状图

对双坪渡槽拱券进行检查，砖砌拱券，经现场勘查，未见明显挤压、变形、沉降；墙体局部长有杂草。（见下图）

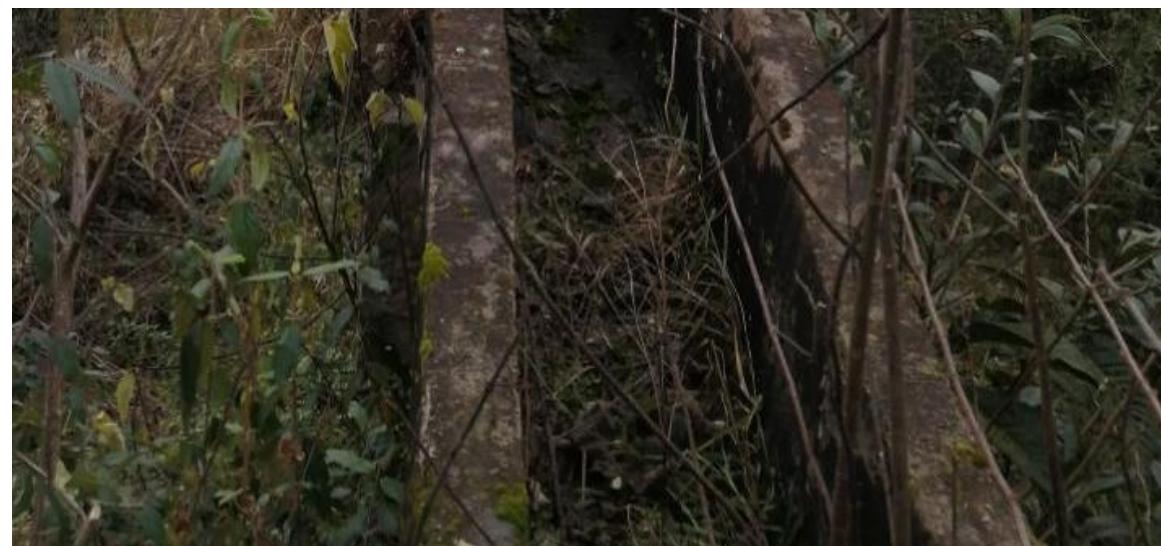
屋面小青瓦局部破损图

对双坪渡槽渡槽进行检查，结构上保存完好，渡槽内长有杂草，青苔。（见下图）

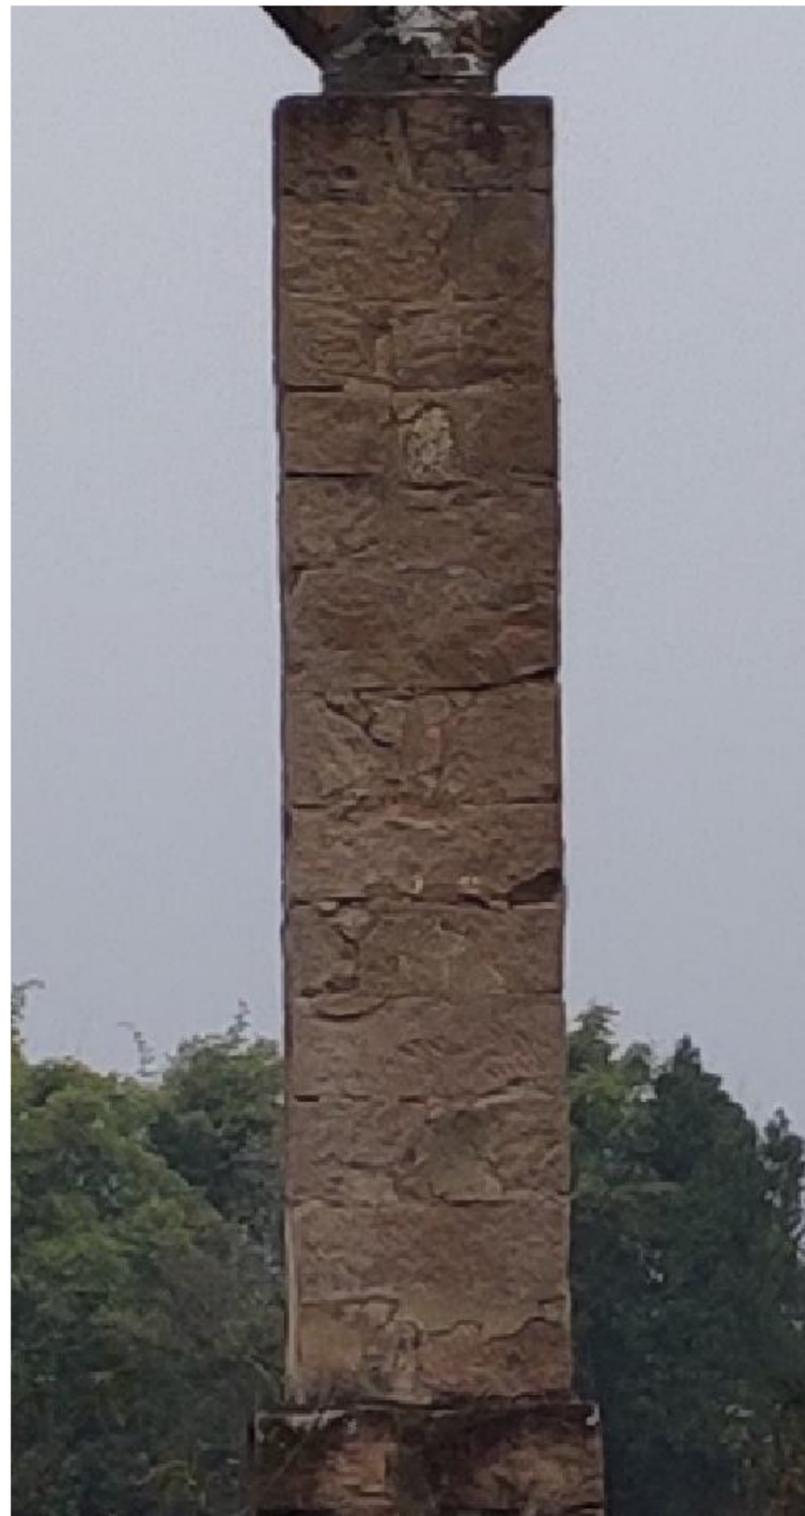
渡槽石柱（风化现象）

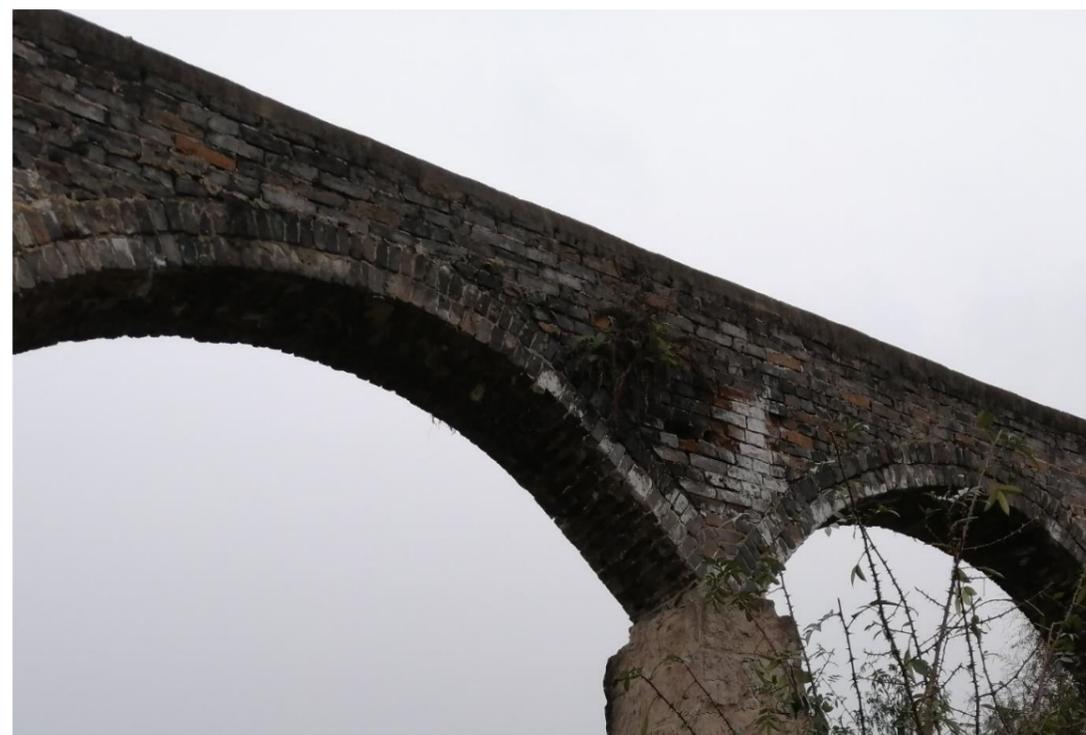
渡槽筒拱雨蚀现象、局部长有杂草

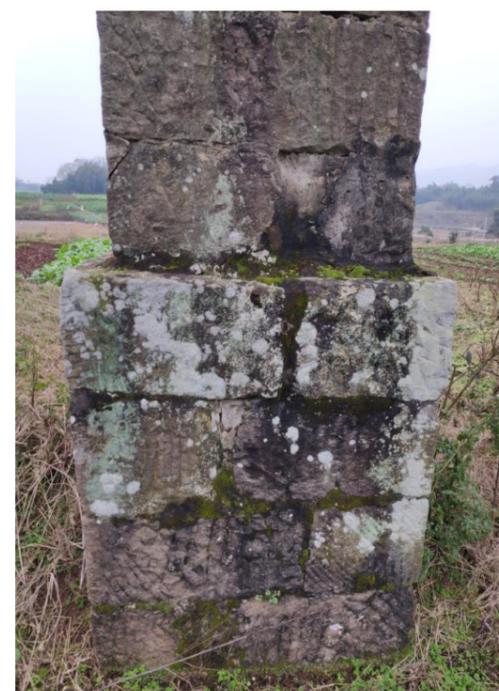
渡槽石墩（雨蚀现象）

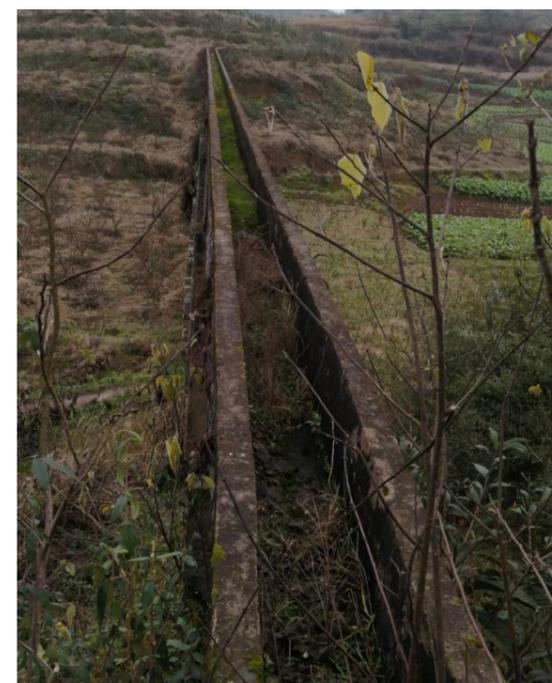
渡槽内部长有杂草、青苔

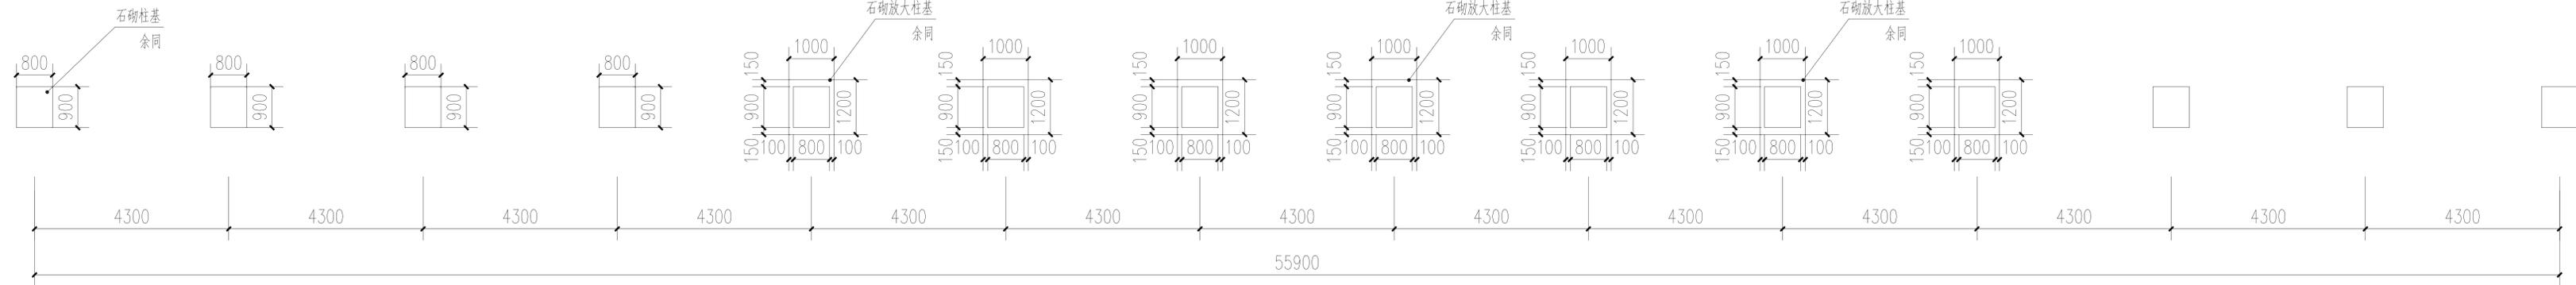
沙坪镇双坪渡槽石砌柱基现状平面图 1:100

渡槽石砌基础现状: 长有杂草, 滋生青苔, 雨水侵蚀, 风化。

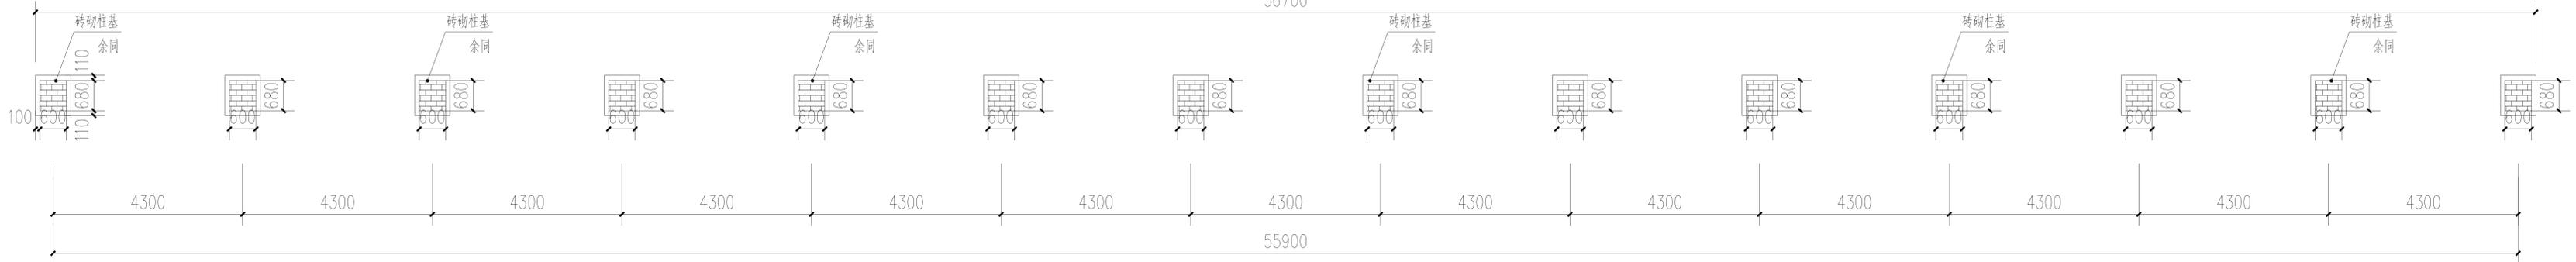
沙坪镇双坪渡槽砖砌柱基现状平面图 1:100

渡槽砖砌柱基现状: 长有杂草, 滋生青苔, 雨水侵蚀, 风化。

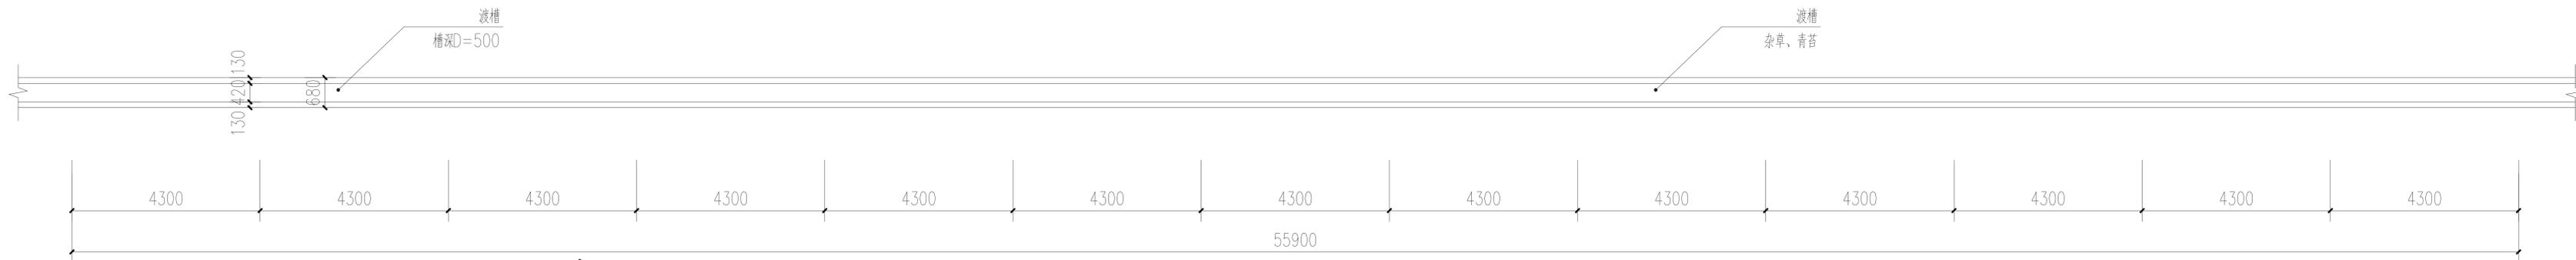
沙坪镇双坪渡槽现状平面图 1:100

渡槽槽沟现状: 长有杂草, 滋生青苔, 雨水侵蚀, 风化。

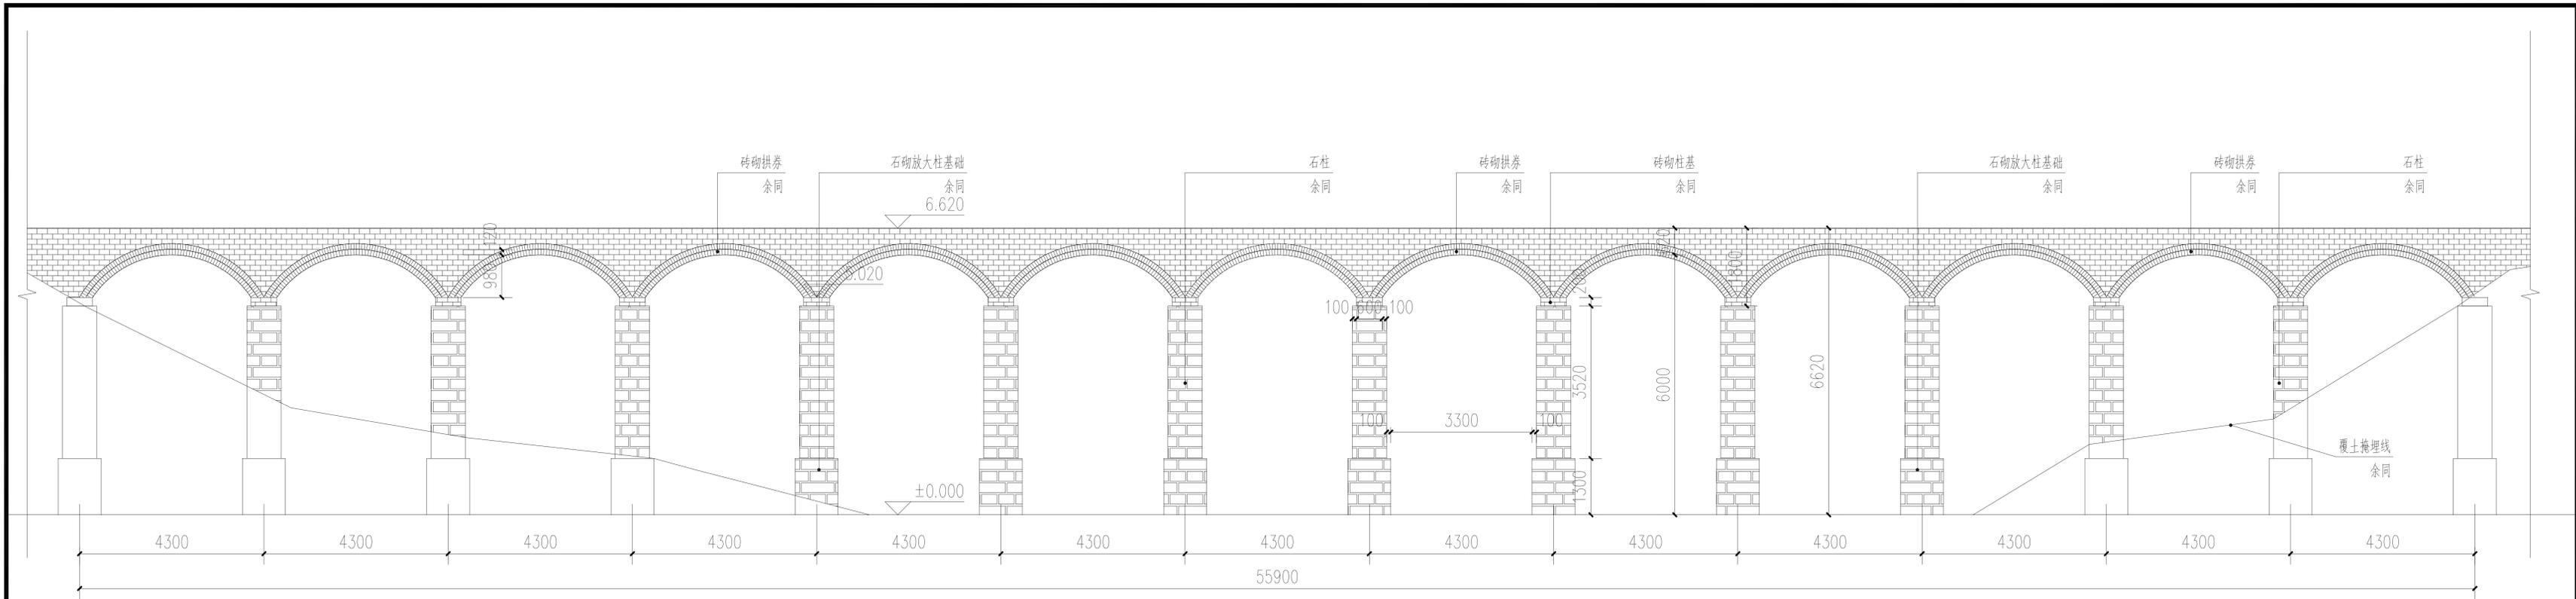
沙坪镇双坪渡槽现状立面图 1:100

1. 砖砌拱券: 长有杂草, 滋生青苔, 雨水侵蚀, 自然面风蚀;
2. 砖砌柱基: 长有杂草, 滋生青苔, 雨水侵蚀, 自然风蚀;
3. 石柱: 长有杂草, 滋生青苔, 雨水侵蚀, 风化;
4. 石砌放大柱: 长有杂草, 滋生青苔, 雨水侵蚀, 风化。

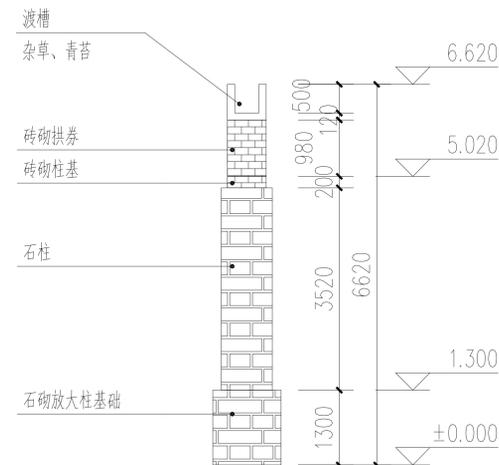
沙坪镇双坪渡槽现状剖面图 1:100

1. 槽沟: 长有杂草, 滋生青苔, 雨水侵蚀, 自然风蚀;
2. 砖砌拱券: 长有杂草, 滋生青苔, 雨水侵蚀, 自然面风蚀;
3. 砖砌柱基: 长有杂草, 滋生青苔, 雨水侵蚀, 自然风蚀;
4. 石柱: 长有杂草, 滋生青苔, 雨水侵蚀, 风化;
5. 石砌放大柱: 长有杂草, 滋生青苔, 雨水侵蚀, 风化。
