垫江县第二、三批8处历史建筑保护规划
——沙坪镇熊孝能碉楼

沙坪镇熊孝能碉楼历史建筑保护规划现状调研报告

垫江县文物建筑保护工程(沙坪镇熊孝能碉楼)位于重庆市位于垫江县沙坪镇双坪村6街巷9号。沙坪镇熊孝能碉楼就是为抵御删匪修建的碉楼，作为军事防御性设施，50年代一九四九年后被用来做居住性建筑，现在为闲置建筑。沙坪镇熊孝能碉楼由熊孝能始建于1942年，于2019年8月被评为重庆历史建筑。为了解该房屋的结构安全性，河南省城乡规划设计研究总院对该房屋结构安全性进行检测、鉴定。

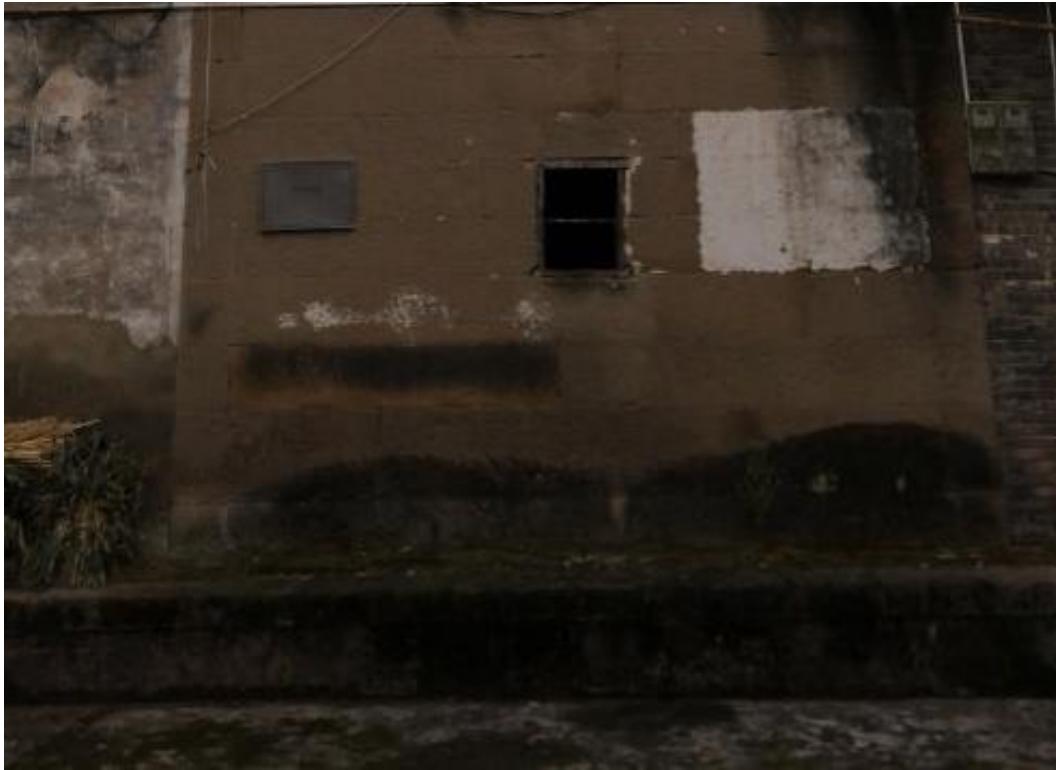
条石有潮腐现象图1

该房屋投入使用距今已约90年, 观察周围环境、室内地面及房屋上部结构, 未发现因地基、基础不良或地基不均匀沉降而引起的裂缝或其它异常情况, 但部分条石有潮腐现象(见下图)。

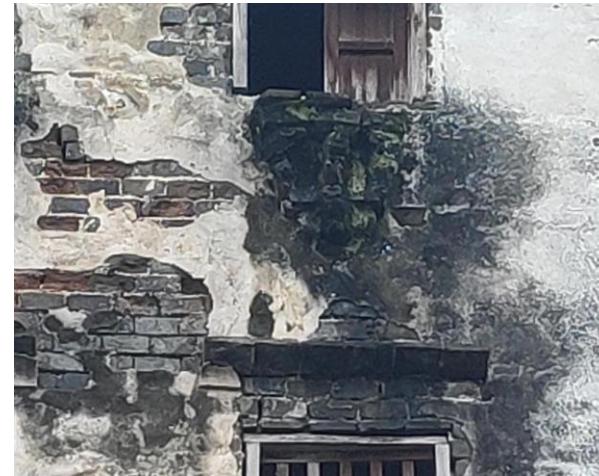
墙体部分开裂图

对熊孝能碉楼建筑墙体、屋面、楼梯、门窗进行检查，砖墙体厚度约220mm,外部1层石砌墙体保存较好，2层及以上墙体表皮脱落，雨水侵蚀严重；与地面相接的墙体有侵蚀现象；内墙为白色抹灰，现墙面抹灰层有脱落，老旧现象。屋面为小青瓦，破损较为严重。门窗入口大门保存较为完好、其余窗子多数掉落。（见下图）

上部砖砌结构部位的开裂现象按裂缝宽度相应等级进行修缮、抹光；

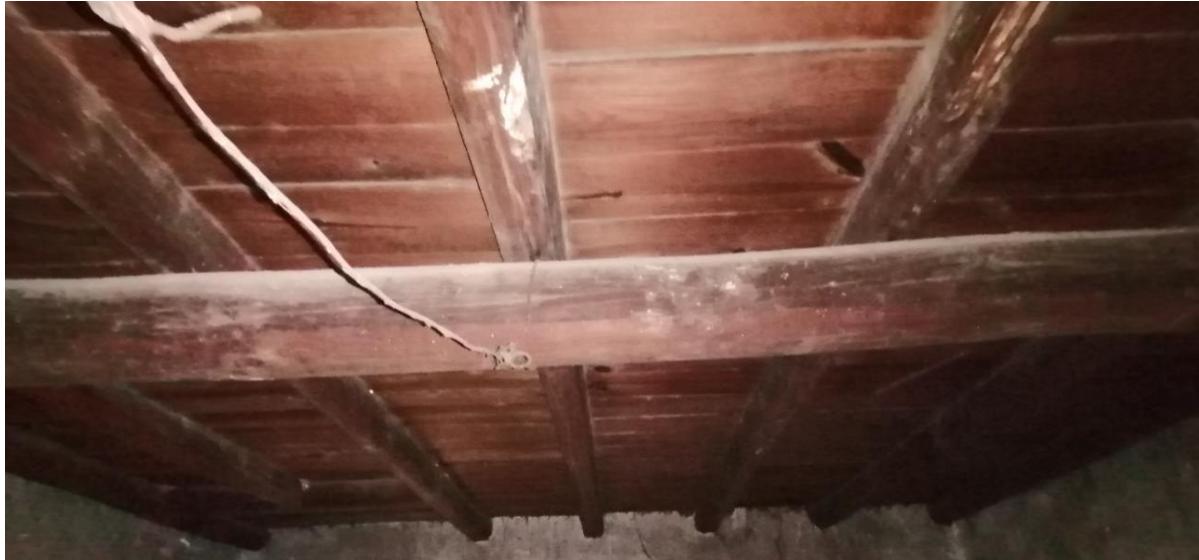
现状木柱图

现场对该工程木柱进行检查，熊孝能碉楼现状木柱外观完好无损，木柱无开裂、虫蛀现象，现场测量木柱截面尺寸，检测结果为:木柱直径为250mm~ 350mm（见下图）。

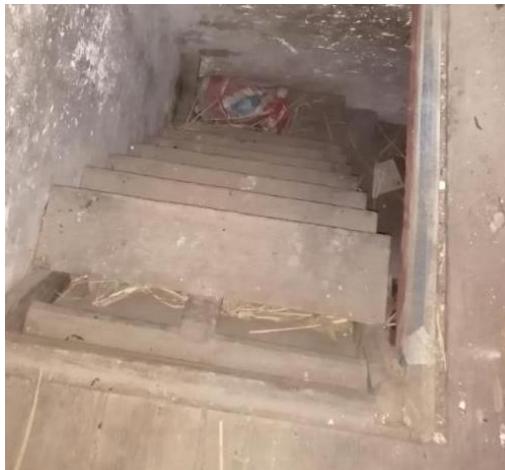
现状石楼梯图

该建筑为木结构楼梯，一层有局部为石砌踏步；1-3层楼梯破损，尚可走人，有安全隐患，3层及以上楼梯损坏严重；木质楼梯有变形、移位、倾斜等现象。

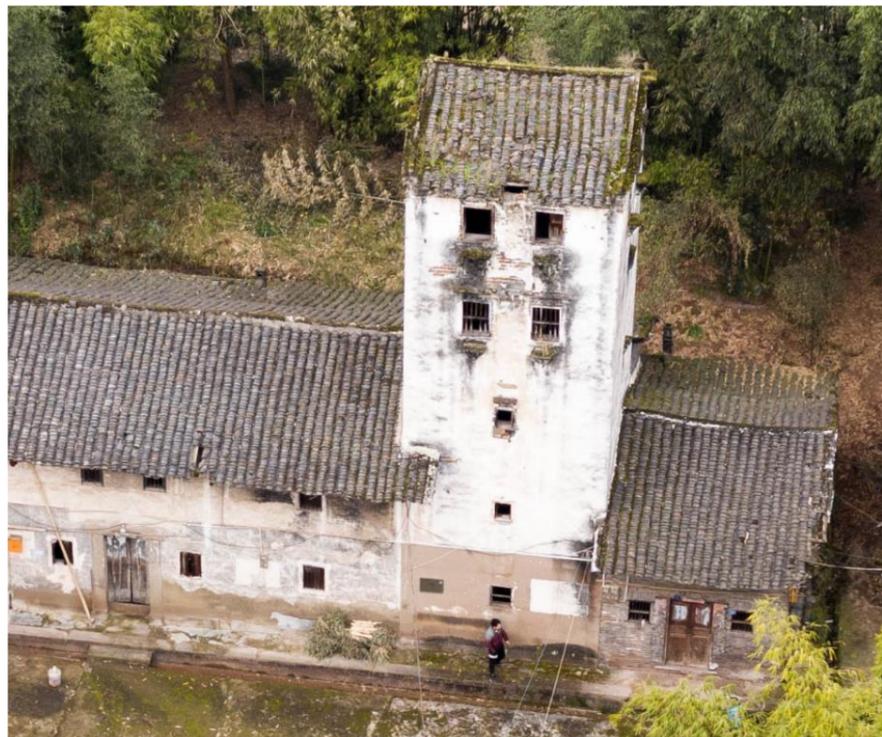
碉楼两侧为后期改造搭建

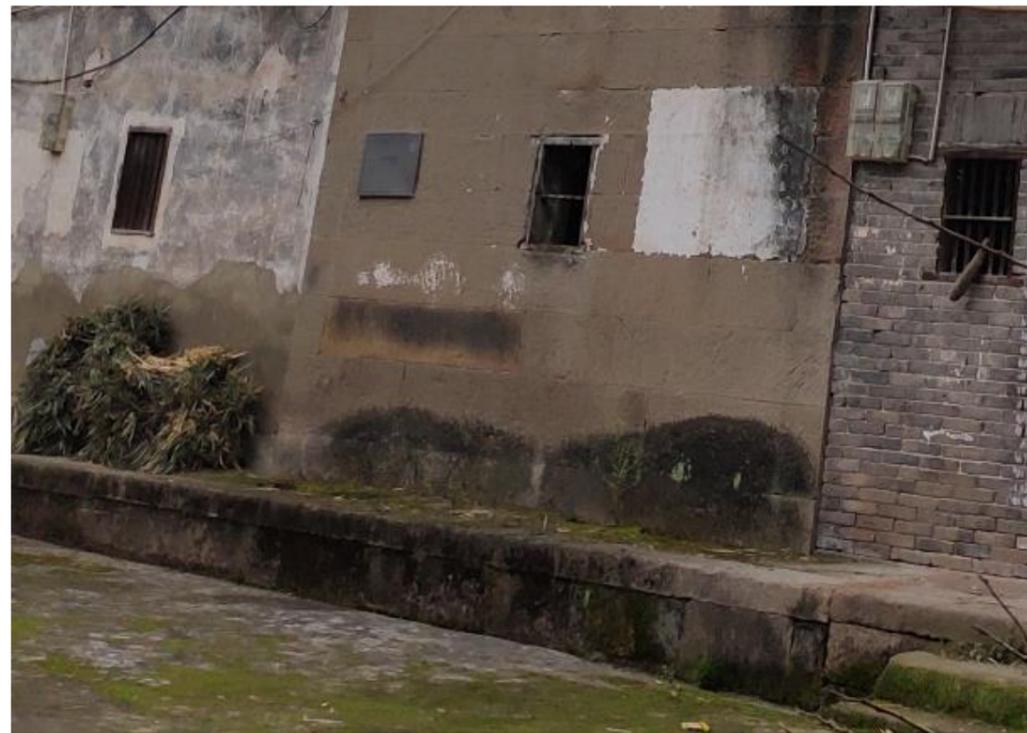
石砌台基（雨蚀严重）

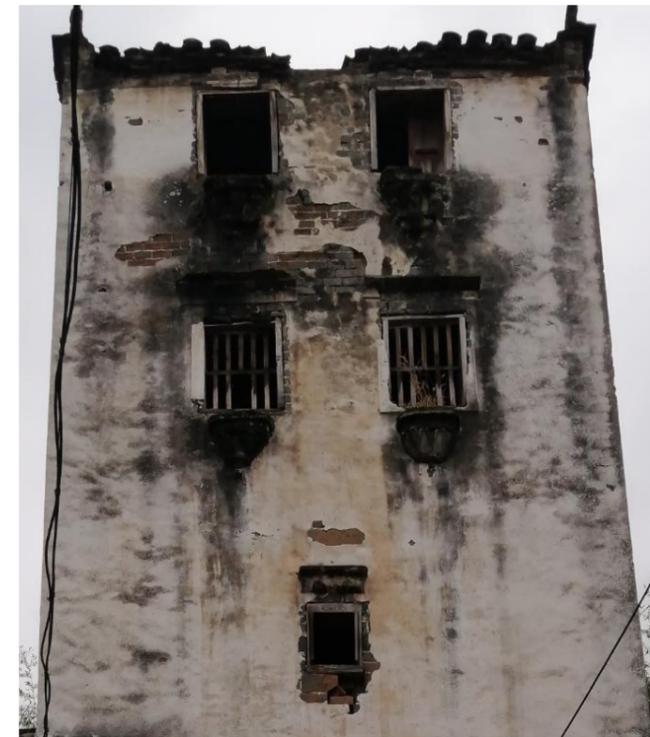
碉楼正面墙面（雨蚀严重）

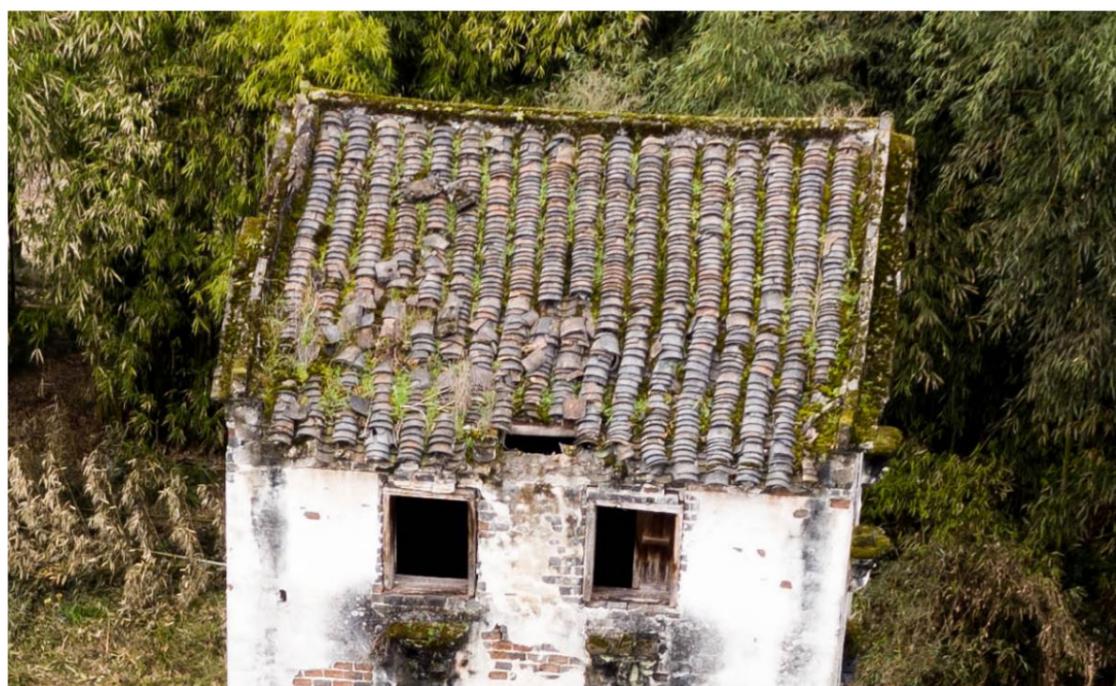
碉楼屋面破损，长有青苔、杂草

1、屋面：维修屋面构件及小青瓦
4、维修清理台基

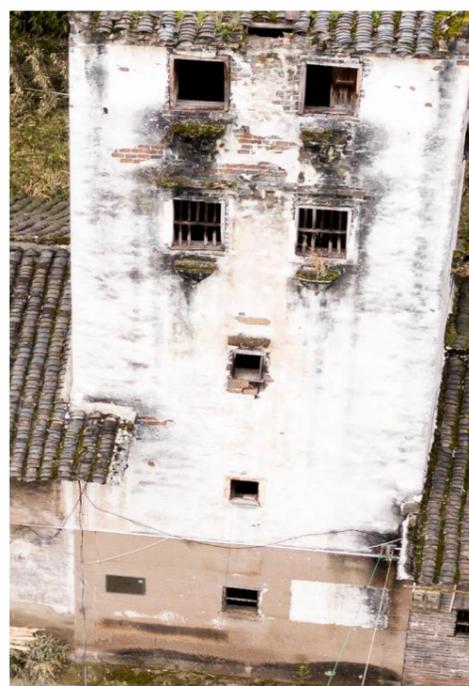
正面窗子破损、缺失严重

3、修缮缺失及损毁窗子及窗沿、窗台

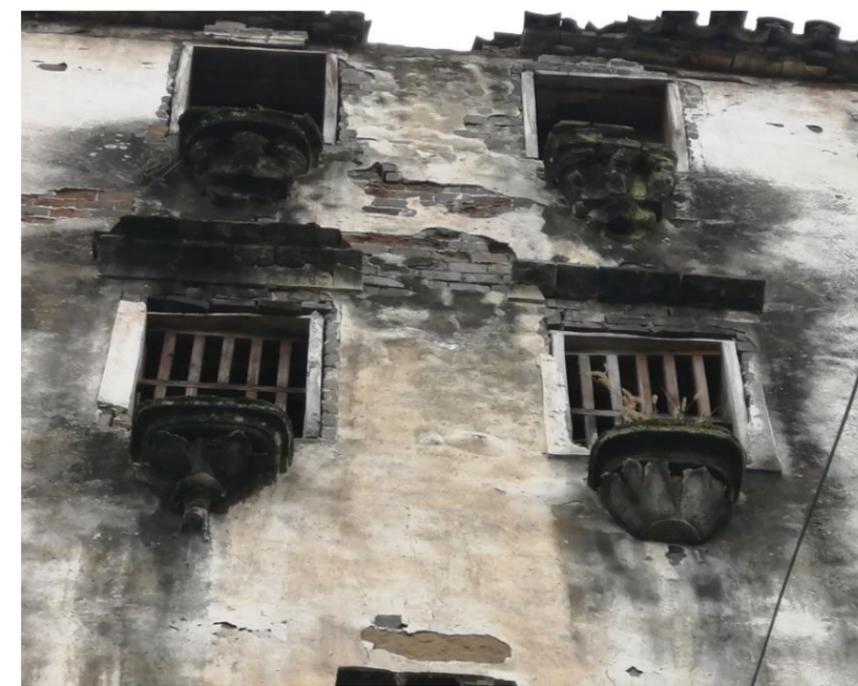
正面窗台、窗沿破损严重

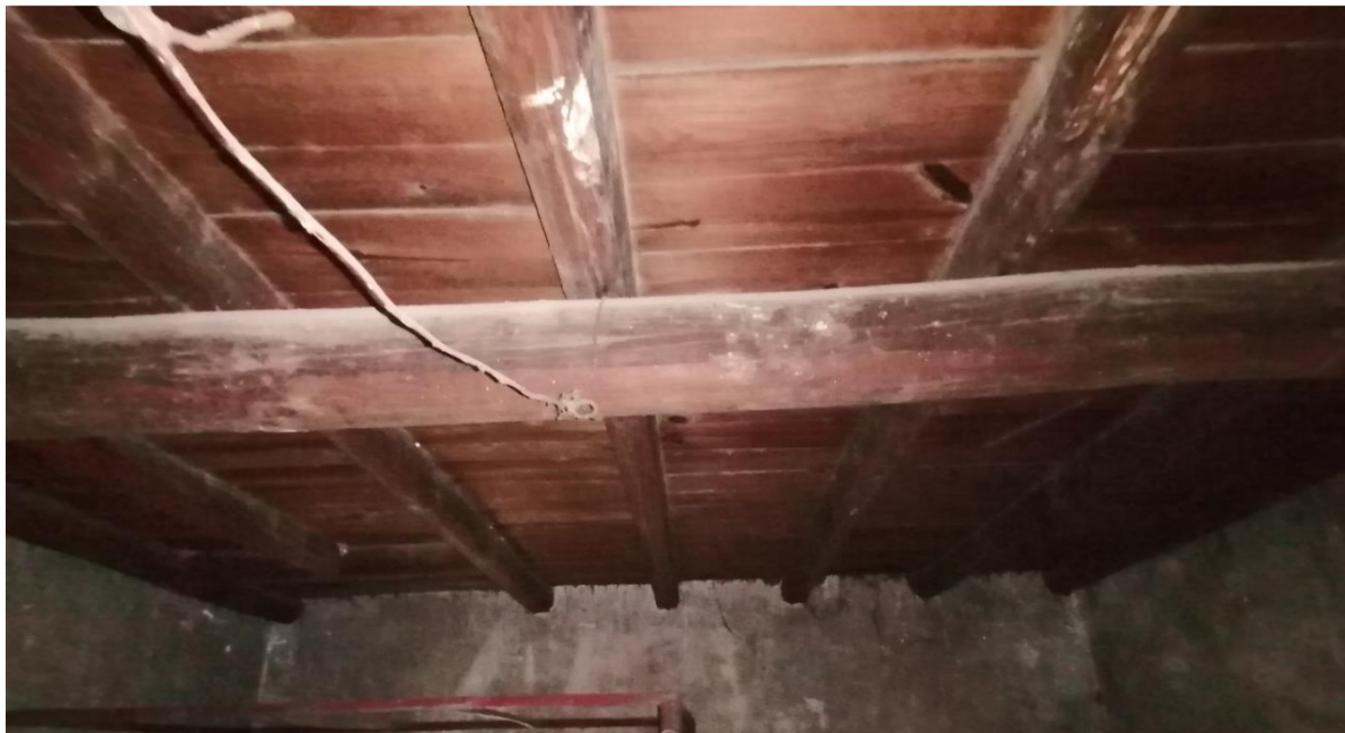
碉楼木结构梁板，保存尚好，局部裂缝

7、 修缮破损裂缝楼板
10、 夯土地面修缮

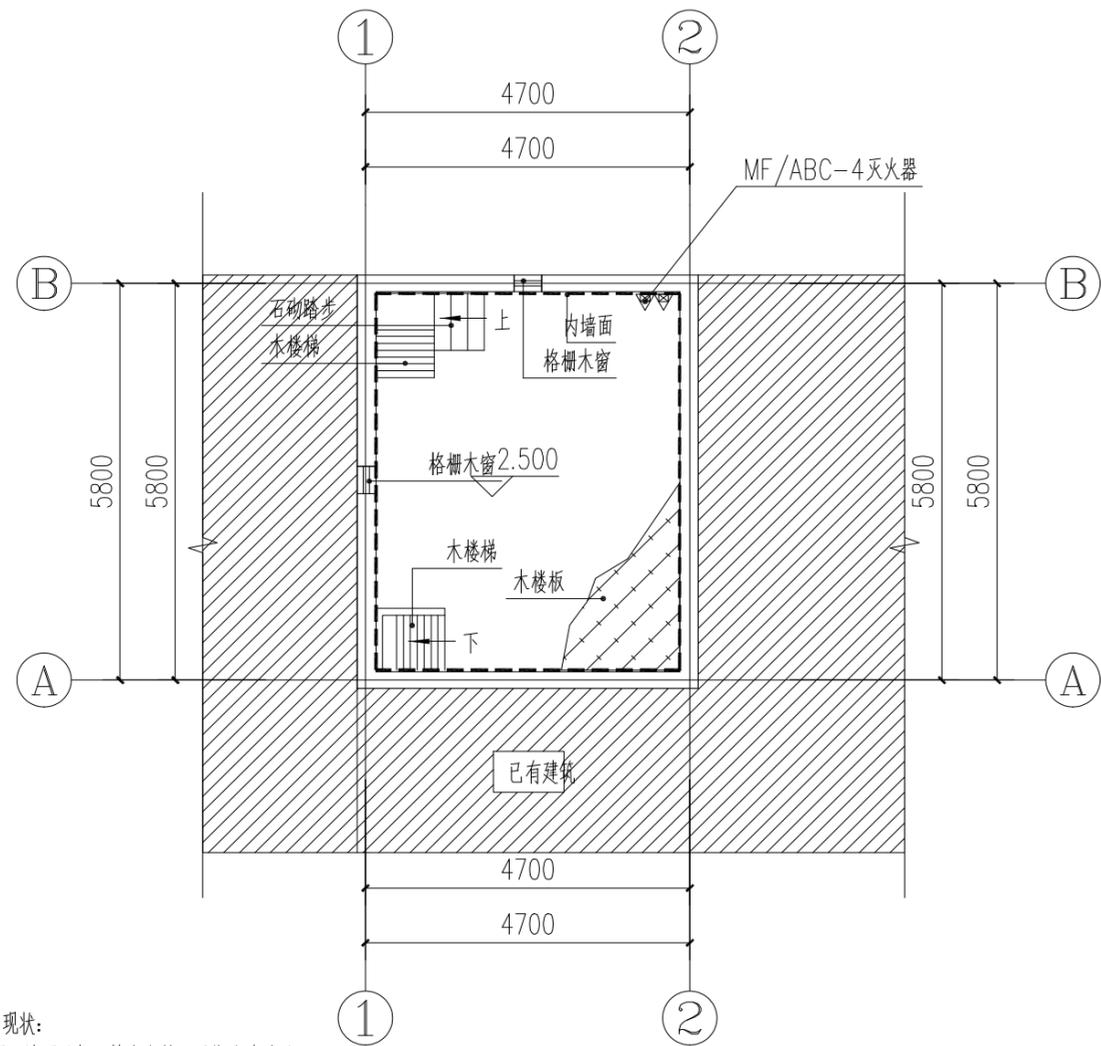
沙坪镇熊孝能碉楼2F现状平面图 1:100

碉楼2F现状:

- 1.内墙面: 墙面破损, 抹灰空鼓, 后期人为改造;
- 2.石砌踏步: 年久老旧, 局部破损;
- 3.木窗: 木板缺失, 仅剩洞口;
- 4.木楼梯: 楼梯踏板及其它木构件槽朽, 开裂;
- 5.木楼板: 楼板及木梁开裂、槽朽;

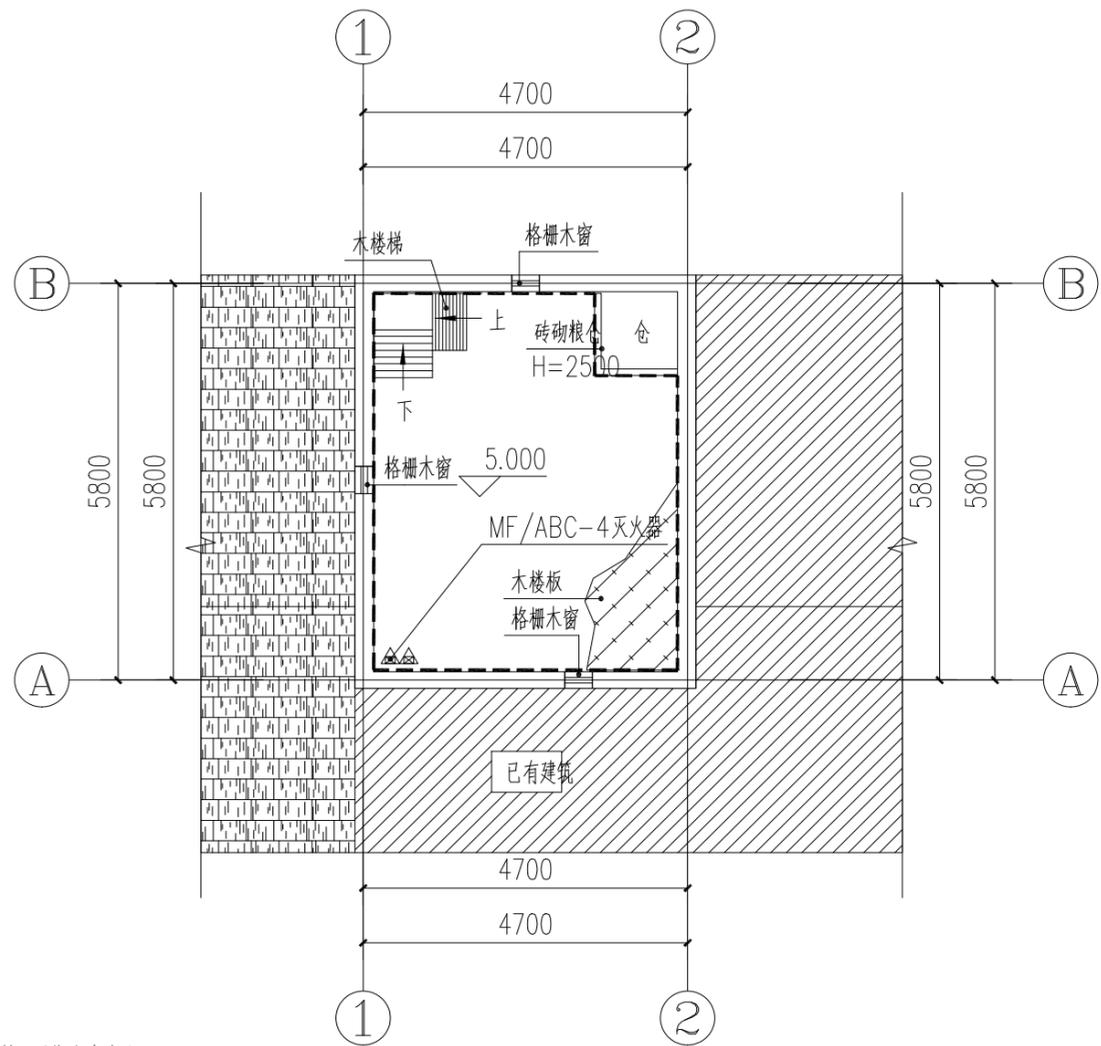
碉楼3F现状:

- 1.内墙面: 墙面破损, 抹灰空鼓, 后期人为改造;
- 2.仓: 仓库门缺失, 仓内墙面破损;
- 3.格栅木窗: 木窗格栅缺失、槽朽;
- 4.木楼梯: 楼梯踏板及其它木构件槽朽, 开裂, 部分缺失;
- 5.木楼板: 楼板及木梁开裂、槽朽;

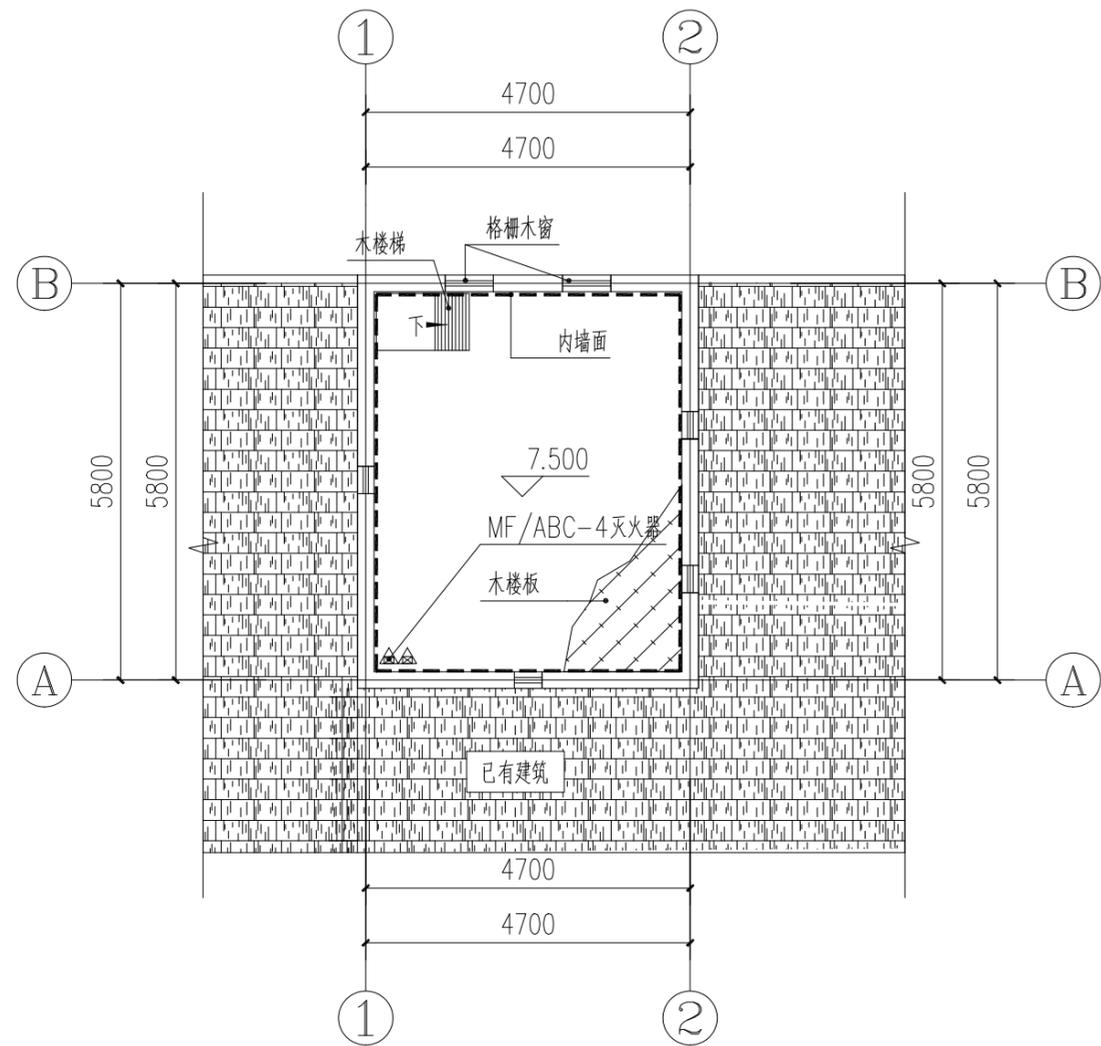
沙坪镇熊孝能碉楼4F现状平面图 1:100

碉楼4F现状:

- 1.内墙面: 墙面破损, 抹灰空鼓, 后期人为改造;
- 2.木窗: 木窗格栅缺失, 损坏, 木板缺失;
- 3.木楼梯: 楼梯踏板及其它木构件槽朽、开裂, 部分缺失;
- 4.木楼板: 楼板及木梁开裂、槽朽;

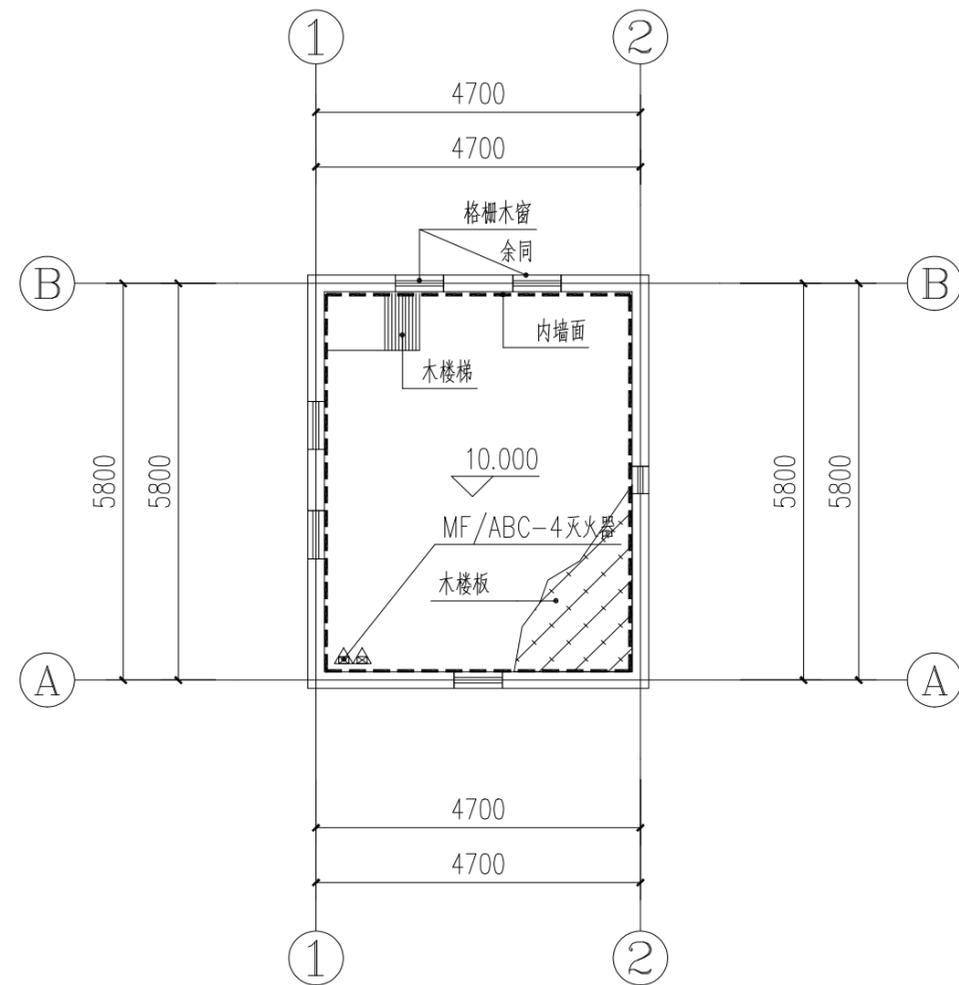
沙坪镇熊孝能碉楼5F现状平面图 1:100

碉楼现状:

- 1.内墙面: 墙面破损, 抹灰空鼓, 后期人为改造;
- 2.木窗: 木板槽朽开裂, 部分木窗木板缺失;
- 3.木楼梯: 楼梯踏板及其它木构件槽朽、开裂, 部分缺失;
- 4.木楼板: 楼板及木梁开裂、槽朽;

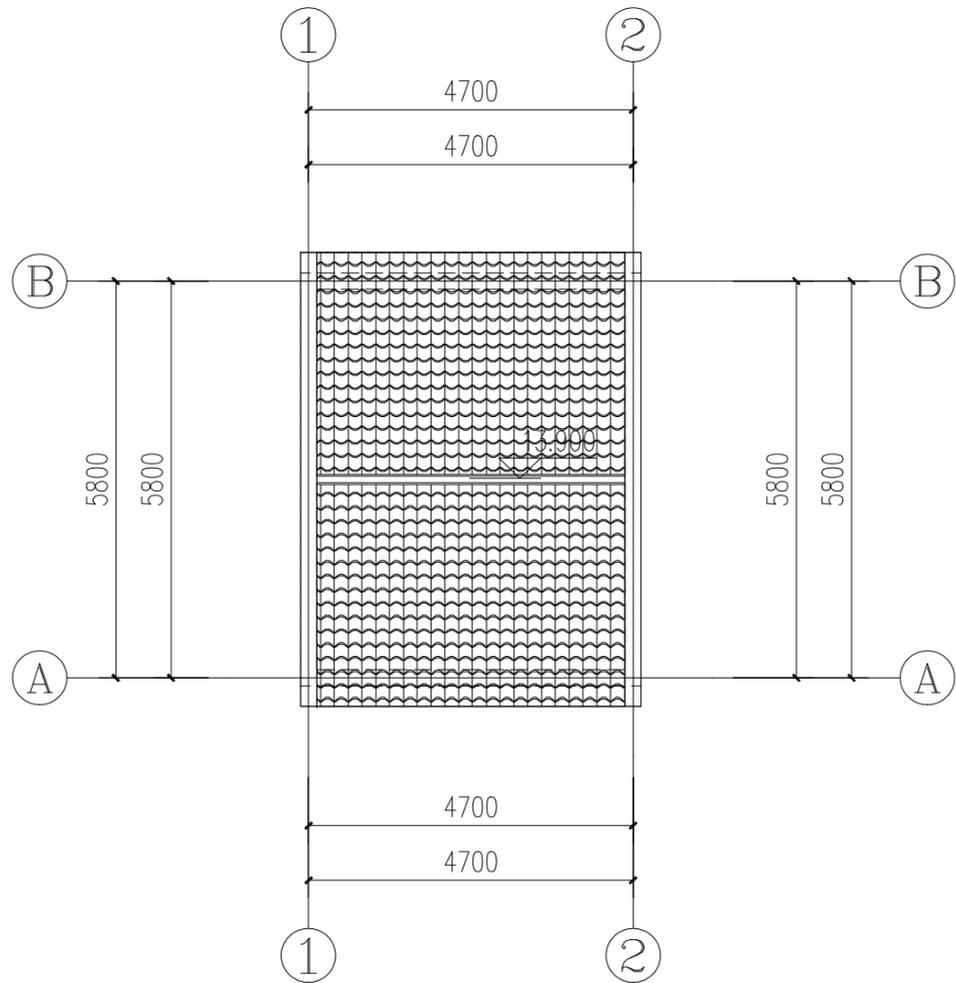
沙坪镇熊孝能碣楼屋层面现状平面图

碣楼屋面现状:

1.小青瓦屋面:局部小青瓦脱落,长有杂草及青苔,局部瓦缺失,结构层木构件开裂,缺失。

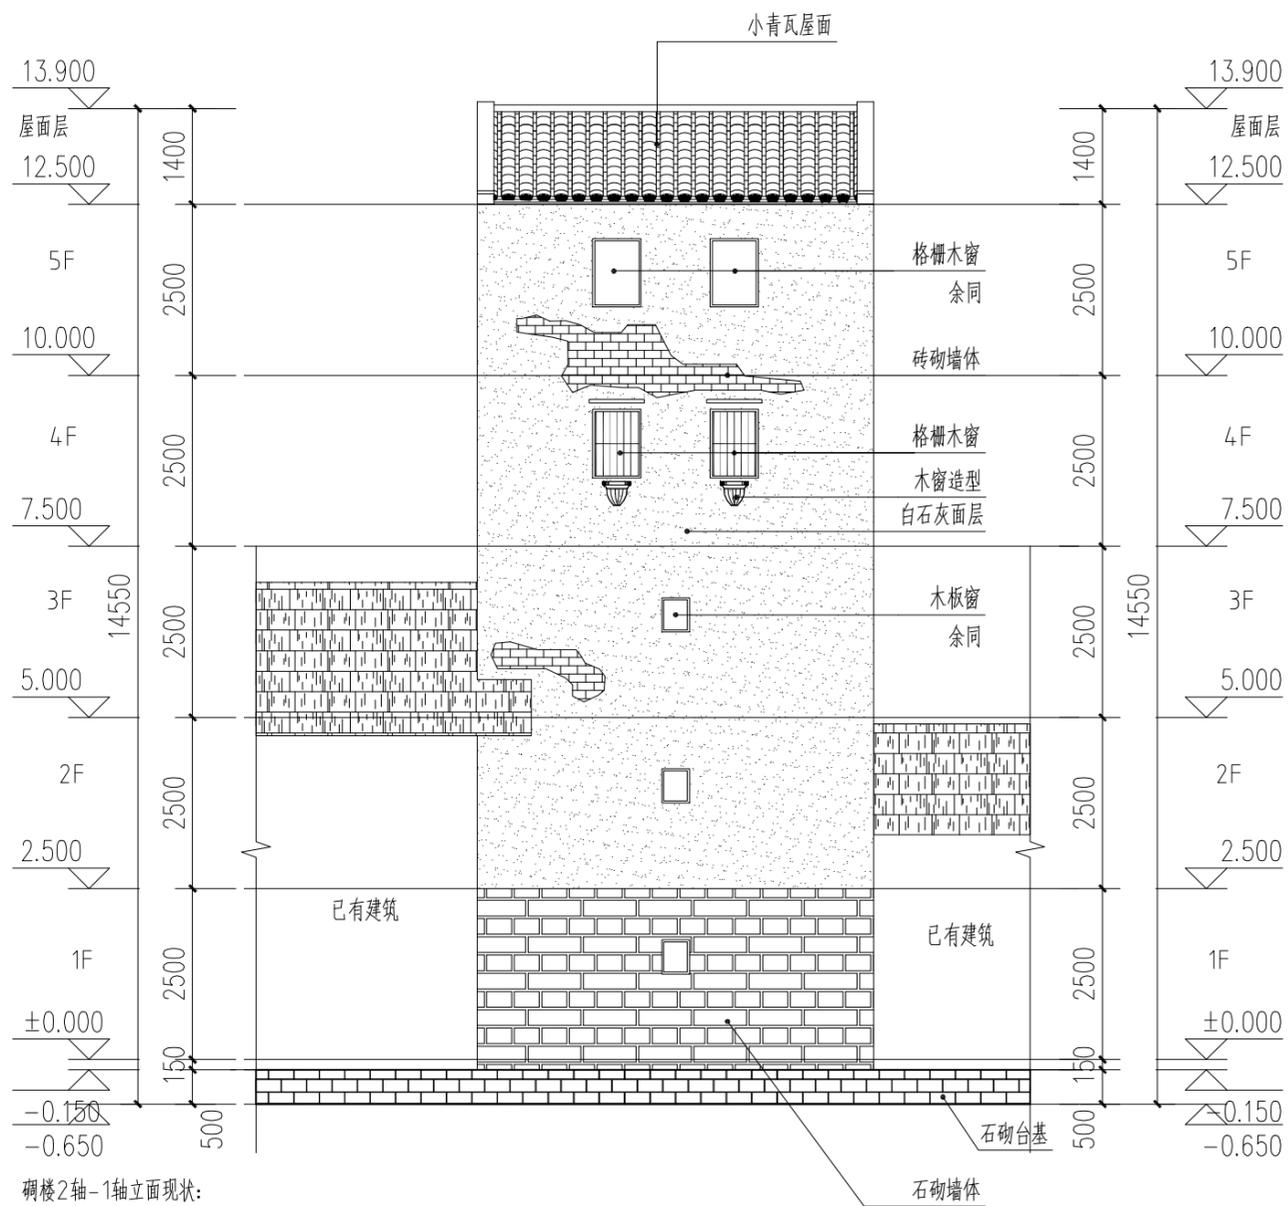
沙坪镇熊孝能碉楼2-1轴现状立面图 1:100

- 碉楼2轴-1轴立面现状:
- 1.小青瓦屋面;局部小青瓦脱落,长有杂草及青苔,结构层木构件开裂,缺失;
 - 2.木窗造型:雨水侵蚀,自然风蚀;
 - 3.木窗:木窗木板及格栅槽朽、开裂、缺失;
 - 4.砖砌墙体:白石灰面层脱落,砖砌墙体裸露,雨水侵蚀、自然风蚀,砖块脱落,已成孔洞;
 - 5.台基:石材风化,雨水侵蚀,滋生青苔;
 - 6.石砌墙体:面层抹灰脱落,石砌墙体裸露风化,雨水侵蚀;

1. 小青瓦屋面: 修缮结构层开裂、槽朽木构件, 补齐缺失部分, 补齐屋面层小青瓦, 清理屋面杂草及青苔;
2. 木窗造型修缮: 按碉楼原有风貌对已损坏造型修缮;
3. 木窗修缮: 拆除原有格栅木窗换为厚实原色木板, 对缺失木窗木板补齐, 对开裂槽朽木板修缮;
4. 砖砌墙体修缮: 剔除原有墙面抹灰, 对自然风蚀、雨水侵蚀墙体进行修缮, 再对砖砌墙体按原风貌进行抹灰;
5. 砖墙孔洞: 填补墙体孔洞, 对墙体结构进行加固;
6. 台基修缮: 台基青苔清理, 修缮雨水侵蚀、风化部分;
7. 石砌墙体修缮: 清理原有墙体面层抹灰, 对墙体风化、雨水侵蚀部分进行修缮, 再按原风貌进行抹灰。

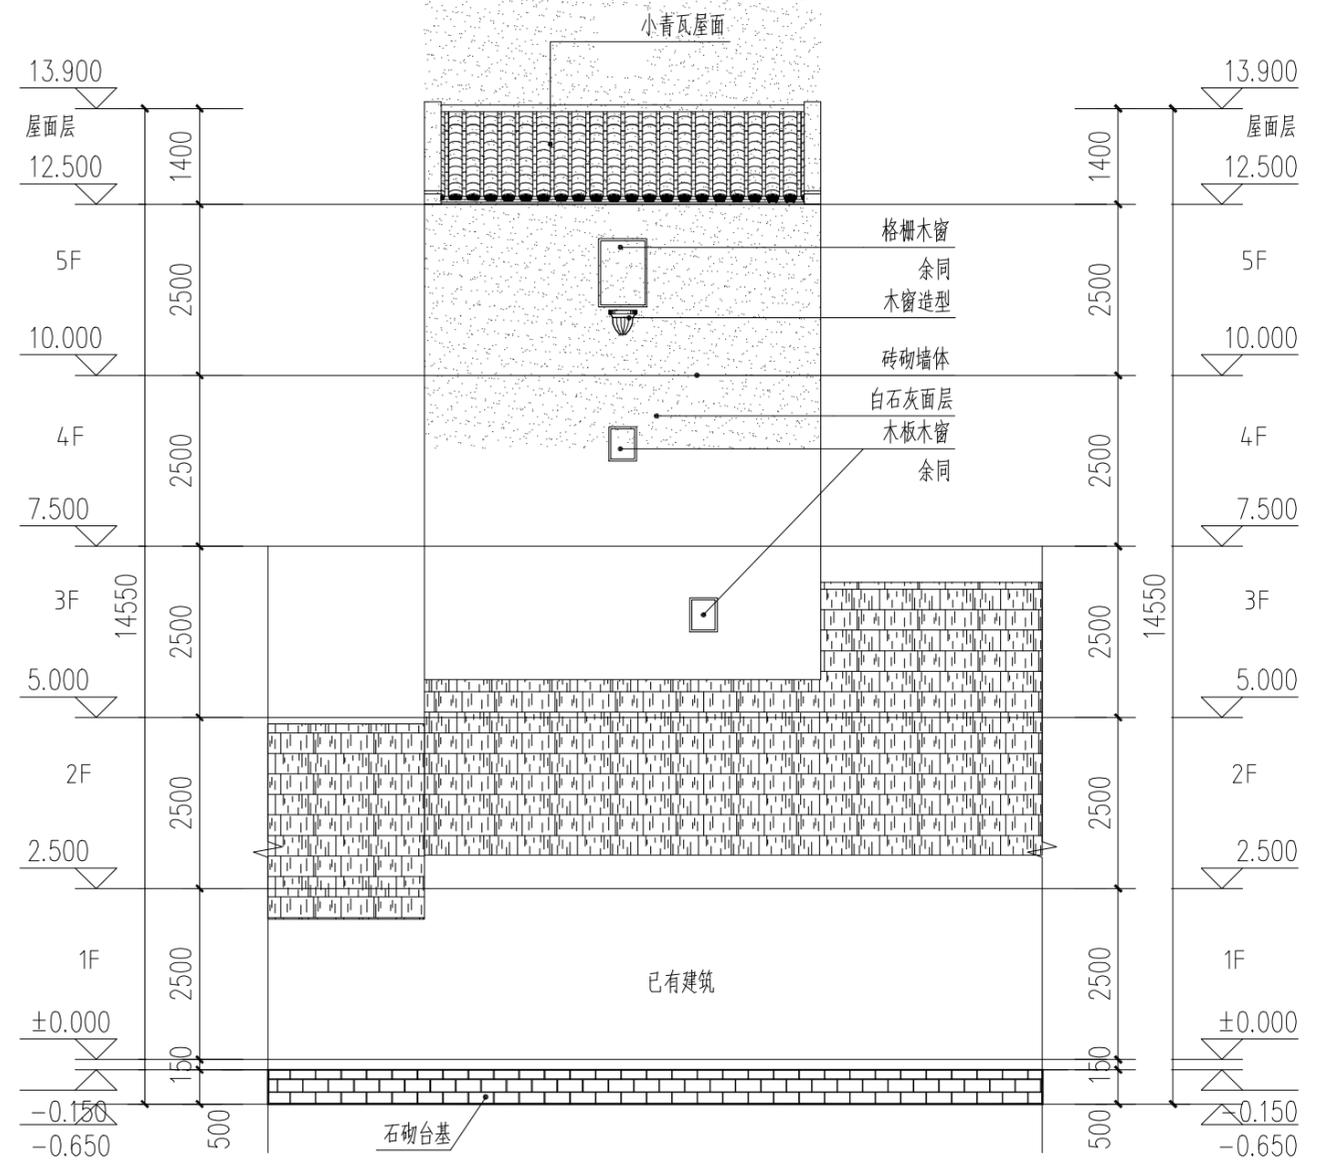
沙坪镇熊孝能碉楼1-2轴现状立面图 1:100

- 碉楼1轴-2轴立面现状:
- 1.小青瓦屋面;局部小青瓦脱落,长有杂草及青苔,结构层木构件开裂,缺失。
 - 2.木窗造型:雨水侵蚀,自然风蚀;
 - 3.木窗:木窗木板槽朽、开裂、缺失;
 - 4.砖砌墙体:白石灰面层脱落,砖砌墙体裸露,雨水侵蚀、自然风蚀;
 - 5.台基:石材风化,雨水侵蚀,滋生青苔;

1. 小青瓦屋面修缮: 修缮结构层开裂、槽朽木构件, 补齐缺失部分, 补齐屋面层小青瓦, 清理屋面杂草及青苔;
2. 木窗造型修缮: 按碉楼原有风貌对已损坏造型修缮;
3. 木窗修缮: 对碉楼槽朽开裂木窗木板、缺失木板按原有风貌进行修缮及补齐;
4. 砖砌墙体修缮: 剔除原有墙面抹灰, 对自然风蚀、雨水侵蚀墙体进行修缮, 再对砖砌墙体按原风貌进行抹灰;
5. 台基修缮: 台基青苔清理, 修缮雨水侵蚀、风化部分;

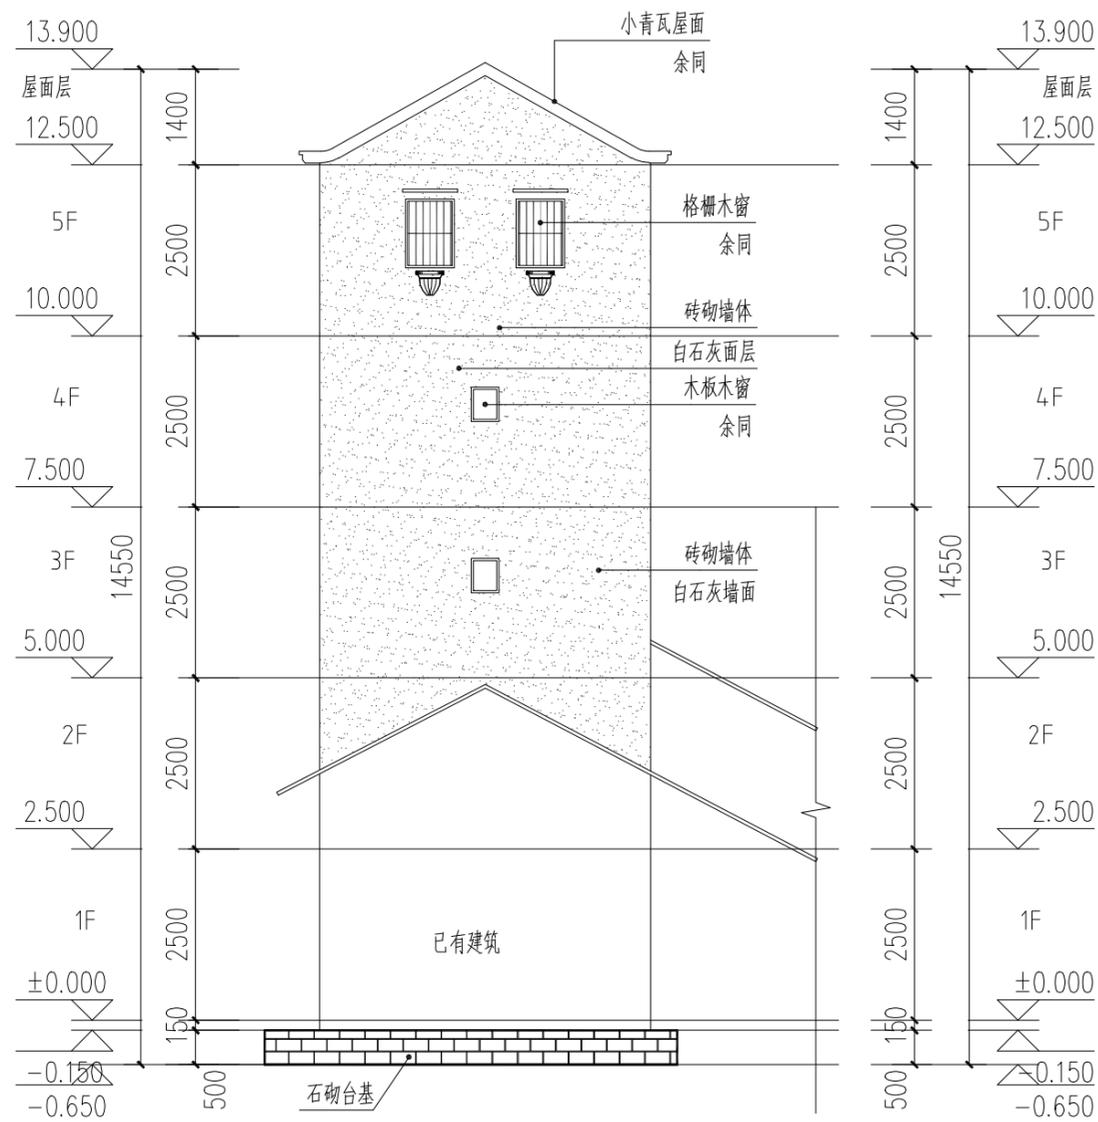
沙坪镇熊孝能碉楼B-A轴现状立面图 1:100

碉楼B轴-A轴立面现状:

1. 小青瓦屋面; 长有杂草及青苔, 木构架局部开裂、损坏。
2. 木窗: 木板槽朽、开裂、缺失;
3. 木窗造型: 雨水侵蚀, 自然风蚀;
4. 砖砌墙体: 白石灰面层脱落, 砖砌墙体裸露, 雨水侵蚀、自然风蚀;
5. 台基: 石材风化, 雨水侵蚀, 滋生青苔;

1. 小青瓦屋面: 小青瓦屋面; 修缮结构层开裂、槽朽木构件, 补齐缺失部分, 补齐屋面层小青瓦, 清理屋面杂草及青苔;
2. 木窗修缮: 拆除原有格栅木窗换为厚实原色木板, 对缺失木窗木板补齐, 对开裂槽朽木板修缮;
3. 木窗造型修缮: 按碉楼原有风貌对已损坏造型补齐。
4. 砖砌墙体修缮: 剔除原有墙面抹灰, 对自然风蚀、雨水侵蚀墙体进行修缮, 再对砖砌墙体按原风貌进行抹灰;
5. 台基修缮: 台基青苔清理, 修缮雨水侵蚀、风化部分;

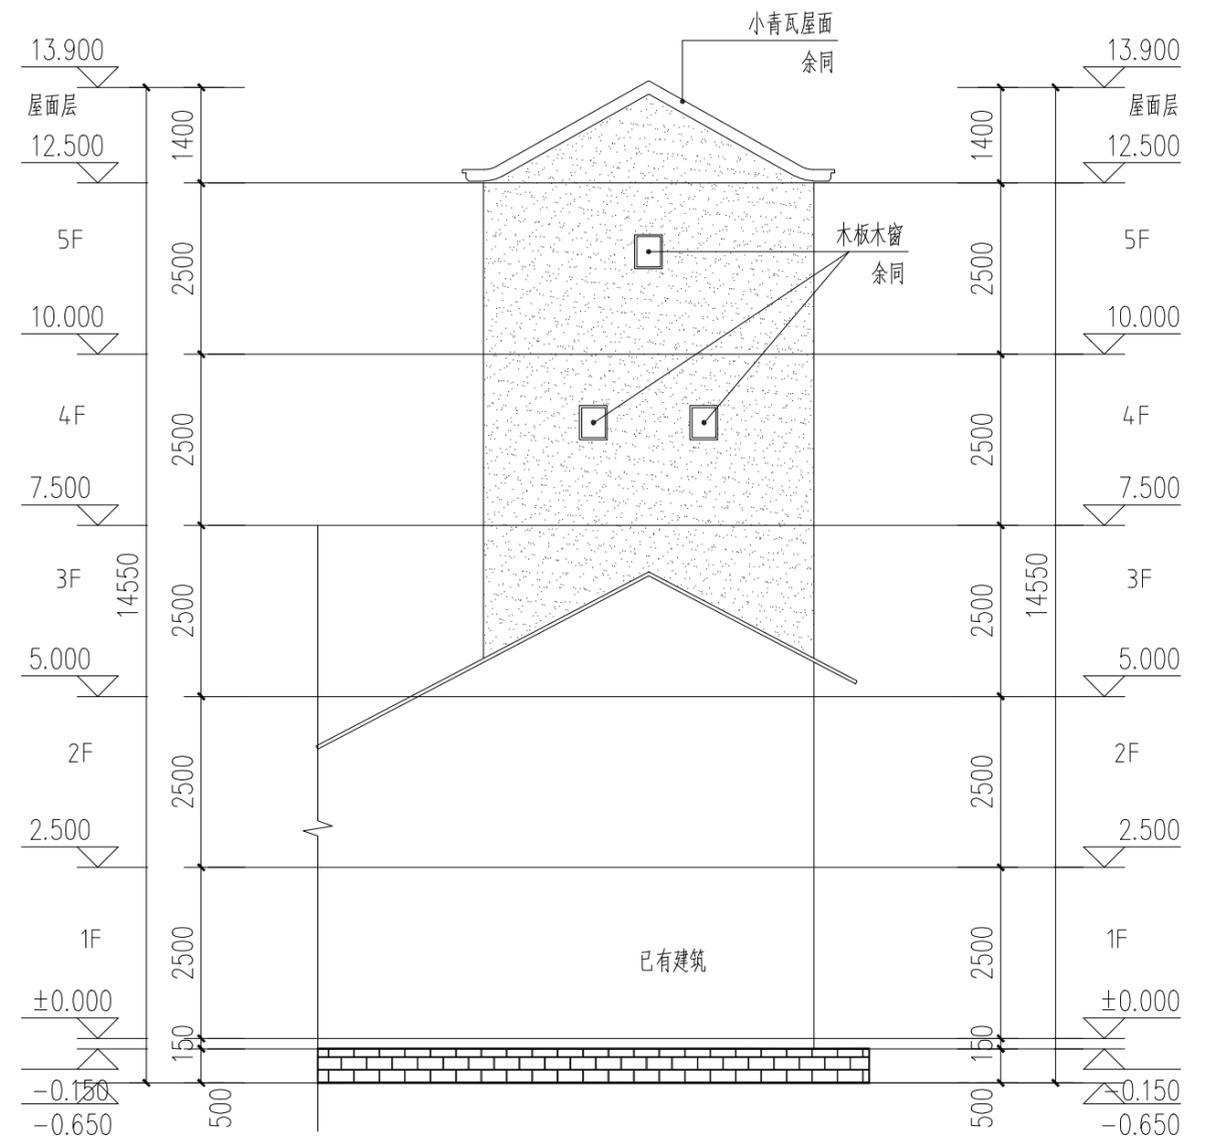
沙坪镇熊孝能碉楼A-B轴现状立面图 1:100

碉楼A轴-B轴立面现状:

1. 小青瓦屋面; 局部小青瓦脱落, 长有杂草及青苔, 结构层木构件开裂, 缺失。
2. 木窗: 木板缺失;
3. 砖砌墙体: 白石灰面层脱落, 砖砌墙体裸露, 雨水侵蚀、自然风蚀;
4. 台基: 石材风化, 雨水侵蚀, 滋生青苔;

1. 小青瓦屋面: 修缮结构层开裂、槽朽木构件, 补齐缺失部分, 补齐屋面层小青瓦, 清理屋面杂草及青苔;
2. 木窗修缮: 补齐木窗木板;
3. 砖砌墙体修缮: 剔除原有墙面抹灰, 对自然风蚀、雨水侵蚀墙体进行修缮, 再对砖砌墙体按原风貌进行抹灰;
4. 台基修缮: 台基青苔清理, 修缮雨水侵蚀、风化部分;
