**垫江县第二、三批8处历史建筑保护规划**  
**——沙河乡南山碉楼**

# 沙河乡南山碉楼历史建筑保护规划现状调研报告

# 沙河乡南山碉楼结构安全性鉴定报告

# 沙河乡南山碉楼修缮设计专篇

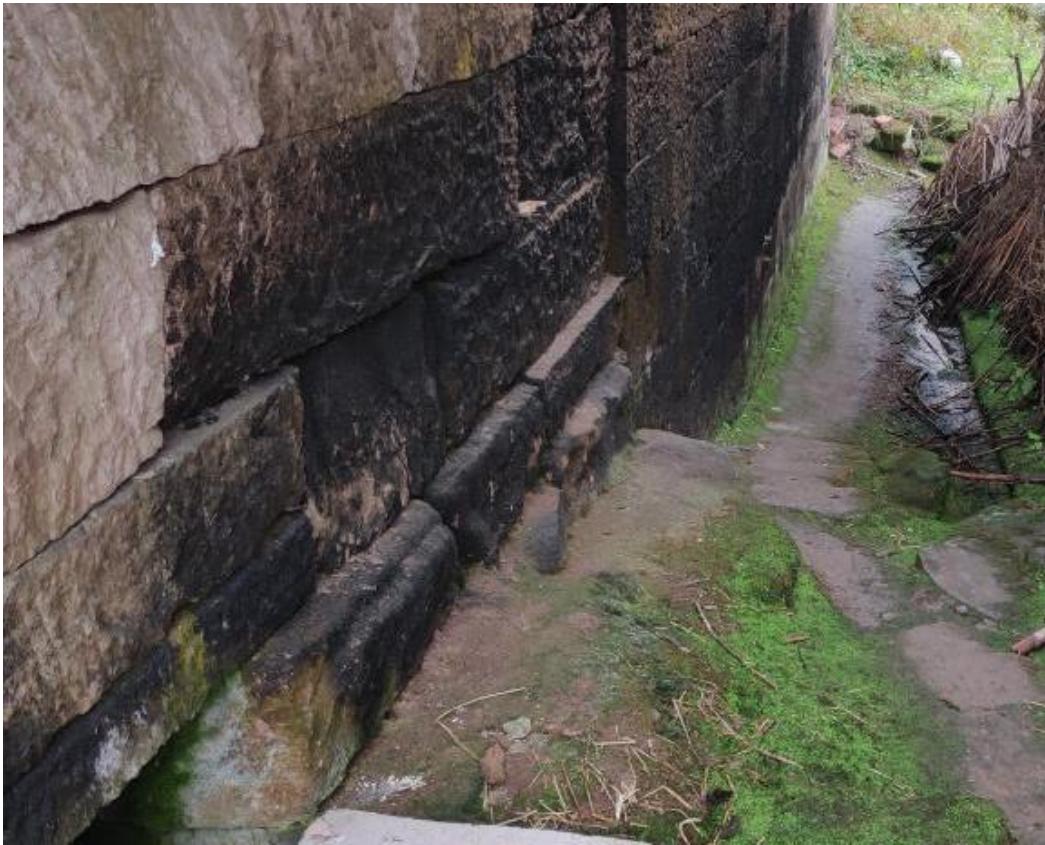
该房屋投入使用距今已约80年, 观察周围环境、室内地面及房屋上部结构, 未发现因地基、基础不良或地基不均匀沉降而引起的裂缝或其它异常情况, 但部分条石有潮腐、侵蚀现象(见下图)。

石砌台局部侵蚀现状图

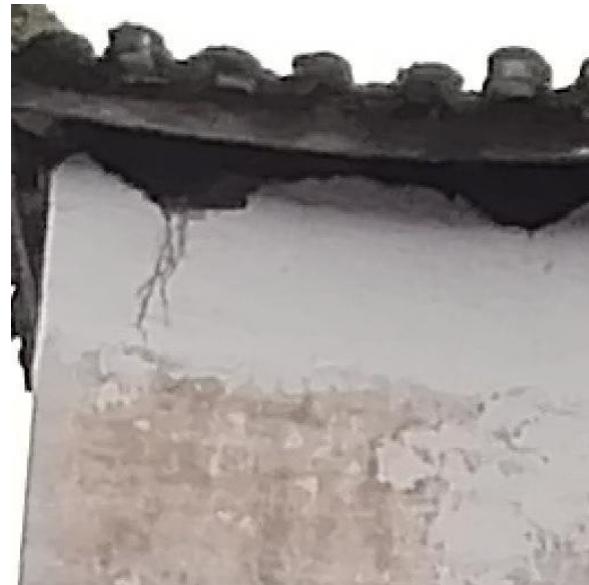
墙体部分开裂图

上部砖砌结构部位的开裂现象按裂缝宽度相应等级进行修缮、抹光；

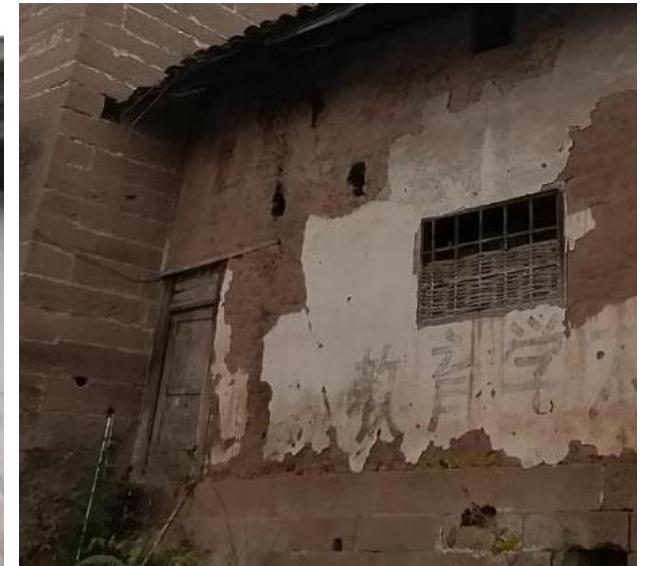
对南山碉楼建筑墙体、门窗、屋面进行检查，砖墙体厚度约220mm，下部石砌墙体保存完好，上部夹泥墙破损。屋面为小青瓦，保存较好，局部有破损。入口大门被后面修建建筑遮挡，未勘察、其余窗子多数掉落。（见下图）

墙体外表面脱落

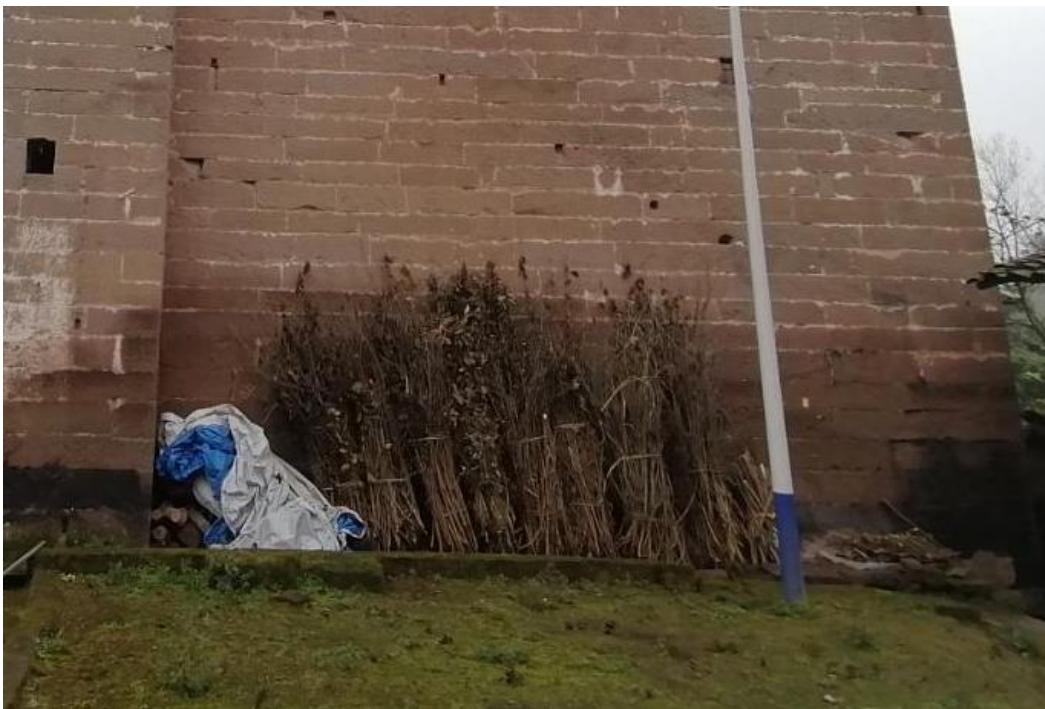
石砌台局部腐蚀现状图

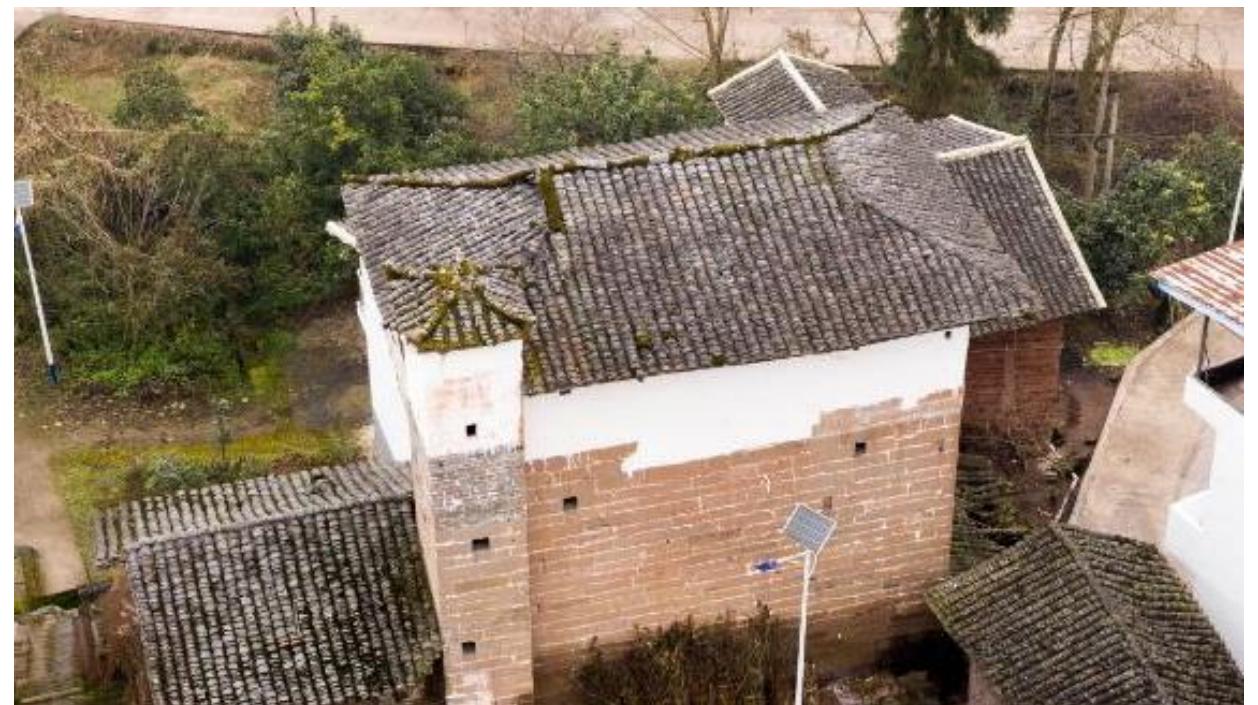
屋面小青瓦现状图

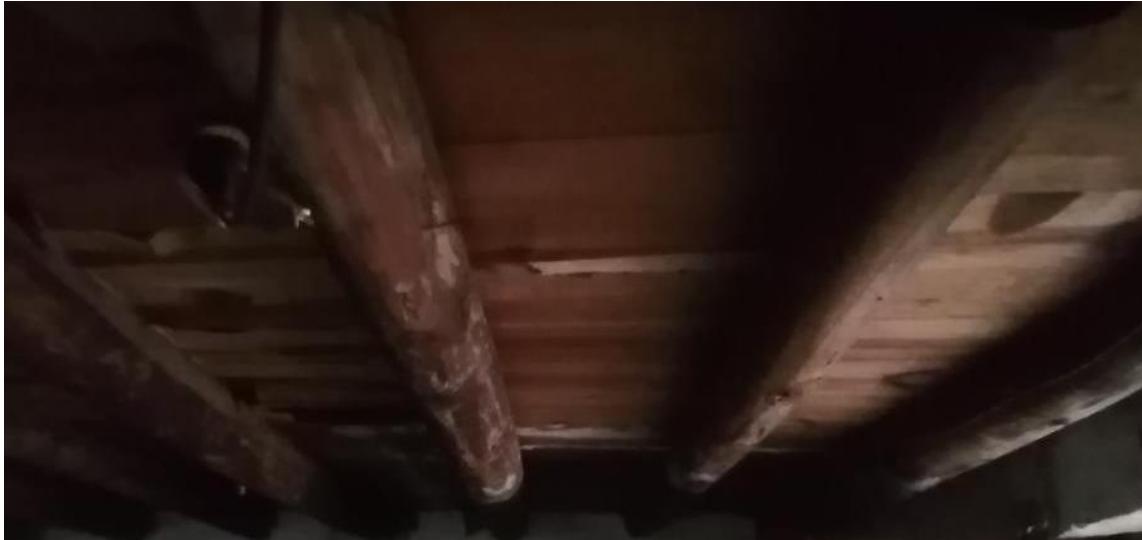
现状木柱图

现场对该工程木柱进行检查，南山碉楼现状木柱外观完好无损，木柱无开裂、虫蛀现象，现场测量木柱截面尺寸，检测结果为:木柱直径为250mm~ 350mm（见下图）。

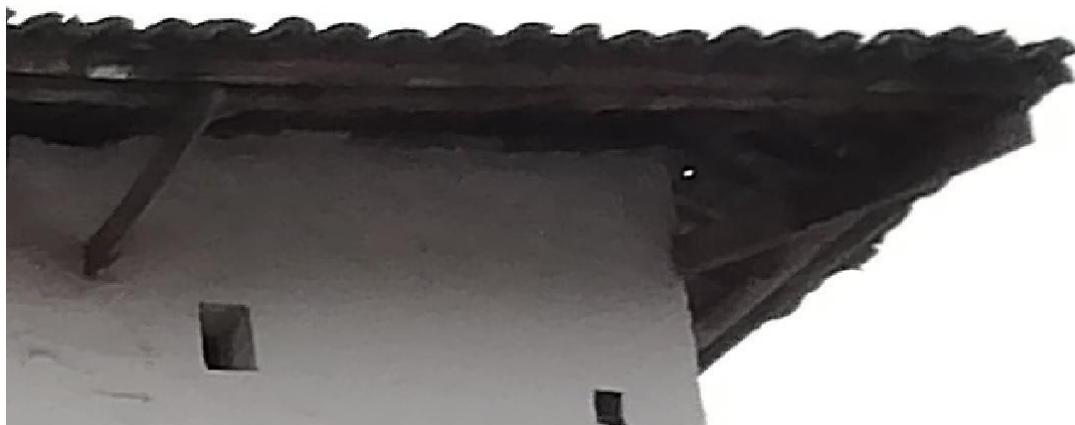
现状楼盖图

该建筑采用木屋架、木檩条、椽子承重，上铺小青瓦。现场对屋面结构的检查情况如下:屋面桁架节点部位采用榫卯连接，木屋架、木檩条、椽子发现发黑、腐朽、轻微破损（见下图）。

采用碳纤维套箍和粘接法修缮方案，即首先用木条将裂缝填补粘接，然后做2~3道碳纤维套箍限制开裂发展。当梁枋的裂缝较为宽深时，在打箍之前灌入环氧树脂混合料粘接加固。

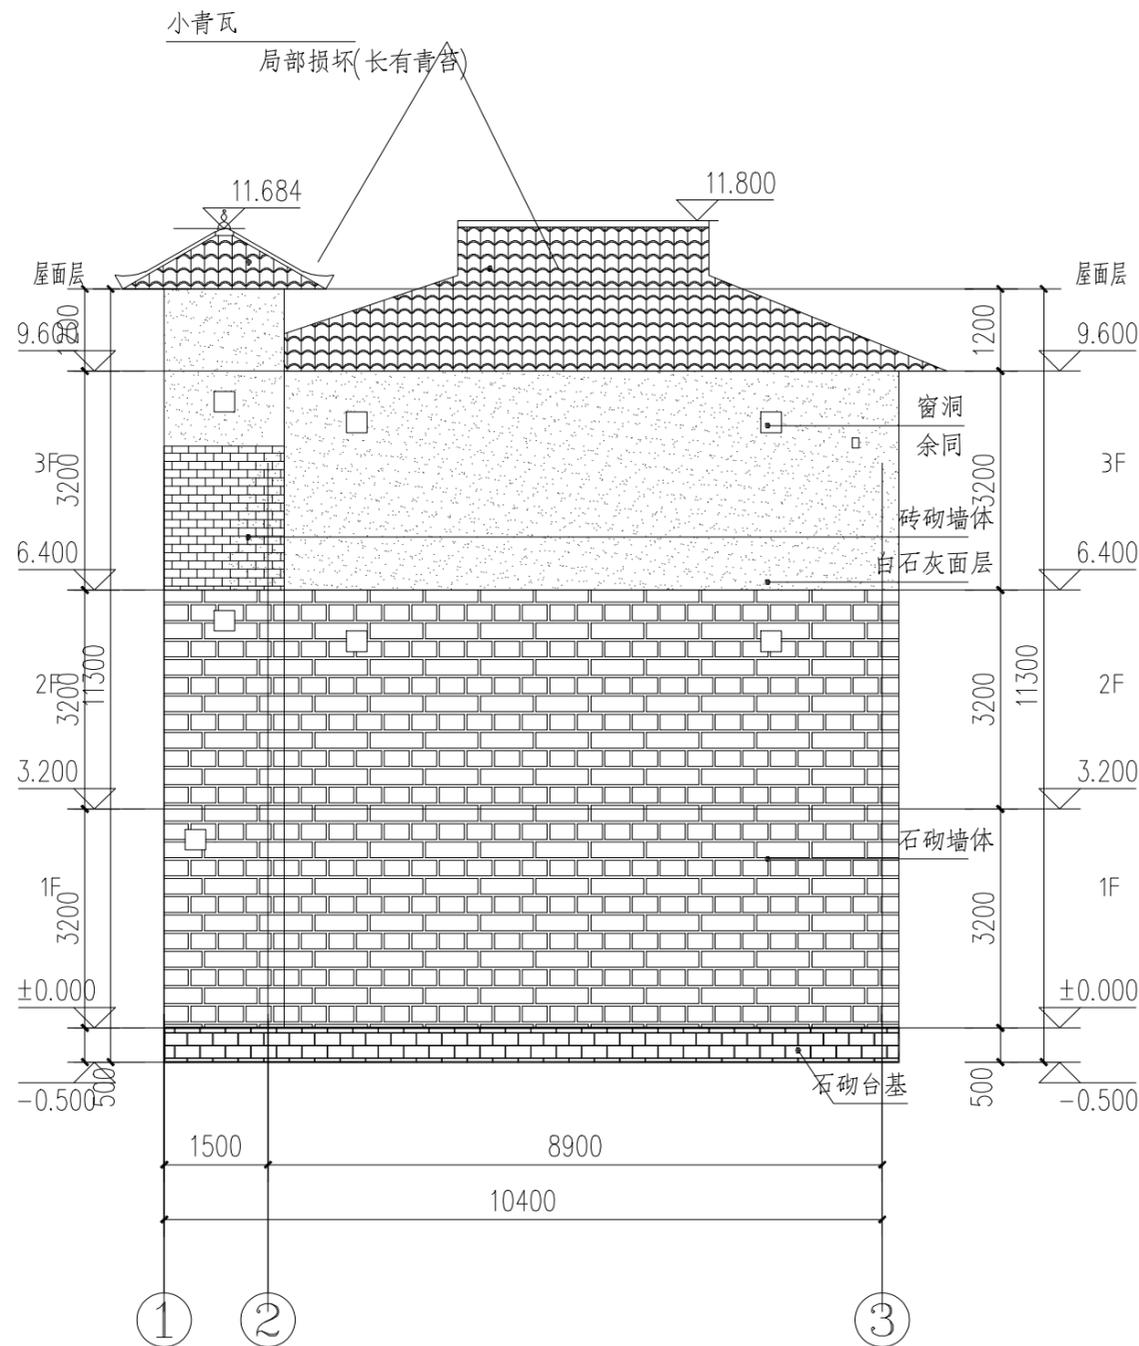
1. 小青瓦屋面: 部分小青瓦脱落, 长有杂草及青苔;
2. 木窗: 木窗木板槽朽开裂, 部分木窗木板缺失;
3. 砖砌墙体: 白石灰面层脱落, 砖砌墙体自然风蚀, 雨水侵蚀;
4. 石砌墙体: 墙体风化, 雨水侵蚀; 5. 石砌台基: 风化, 雨水侵蚀, 长有青苔;

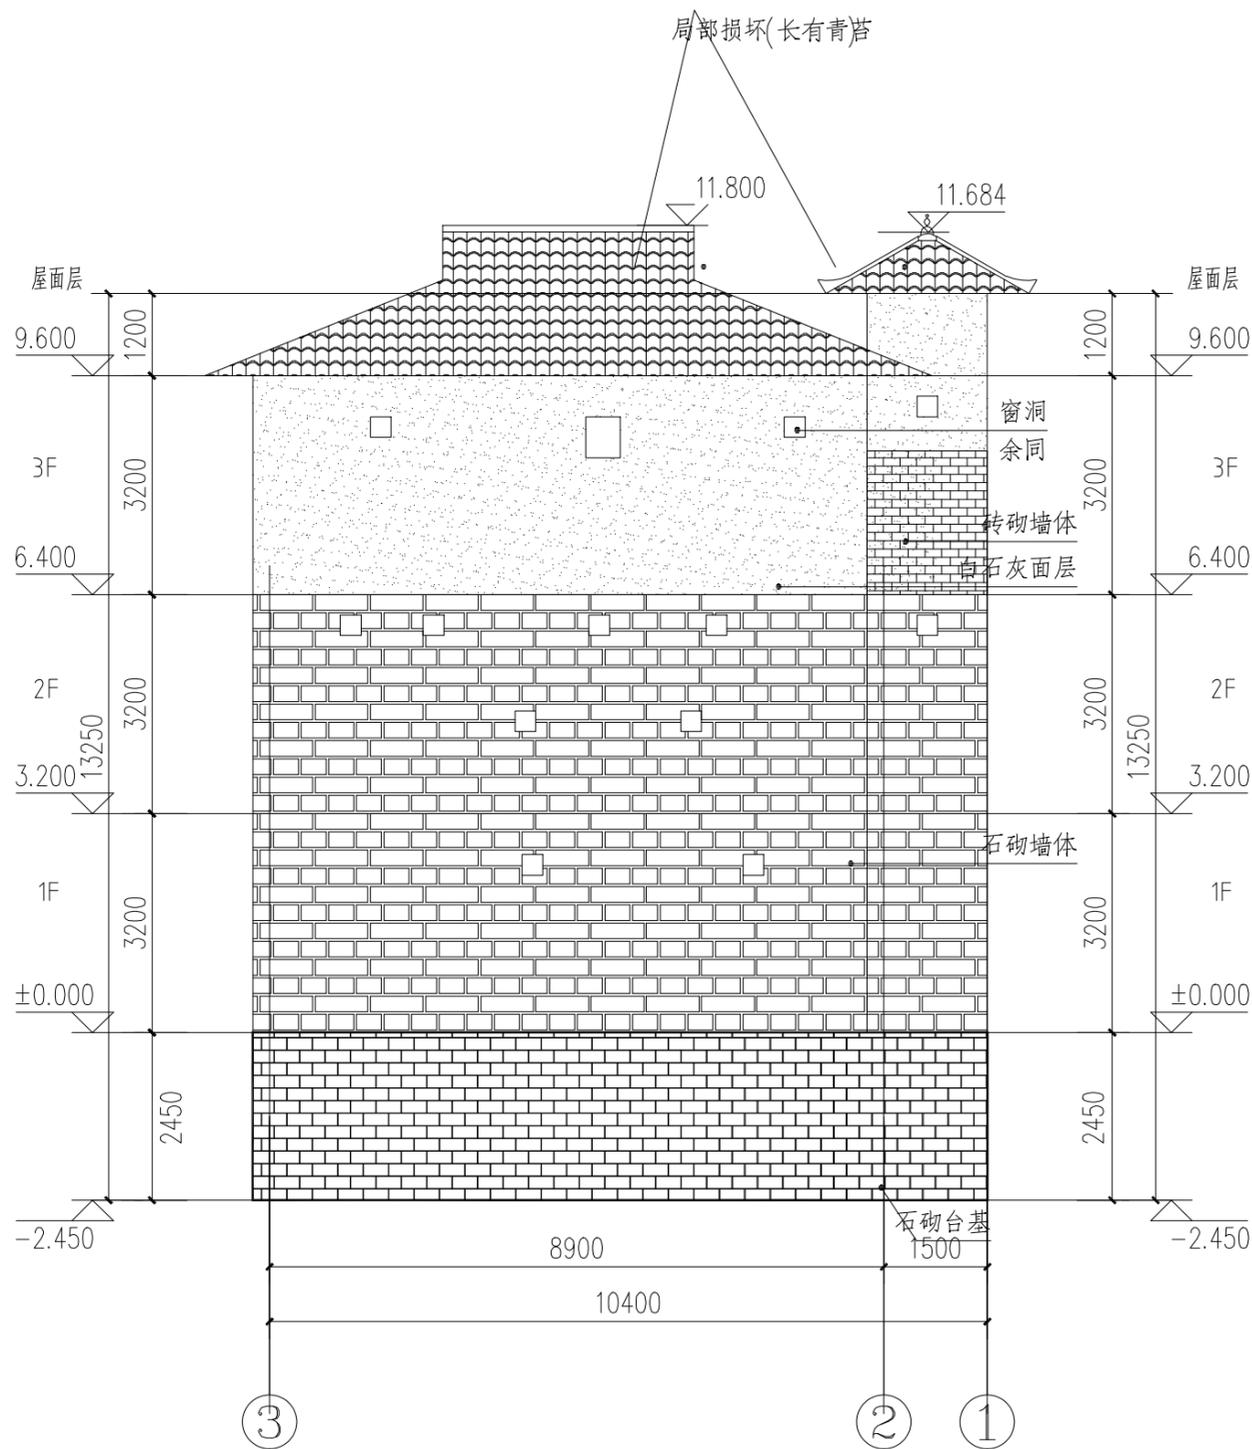
1. 小青瓦屋面: 部分小青瓦脱落, 长有杂草及青苔;
2. 木窗: 木窗木板槽朽开裂, 部分木窗木板缺失;
3. 砖砌墙体: 白石灰面层脱落, 砖砌墙体自然风蚀, 雨水侵蚀;
4. 石砌墙体: 墙体风化, 雨水侵蚀; 5. 石砌台基: 风化, 雨水侵蚀, 长有青苔;

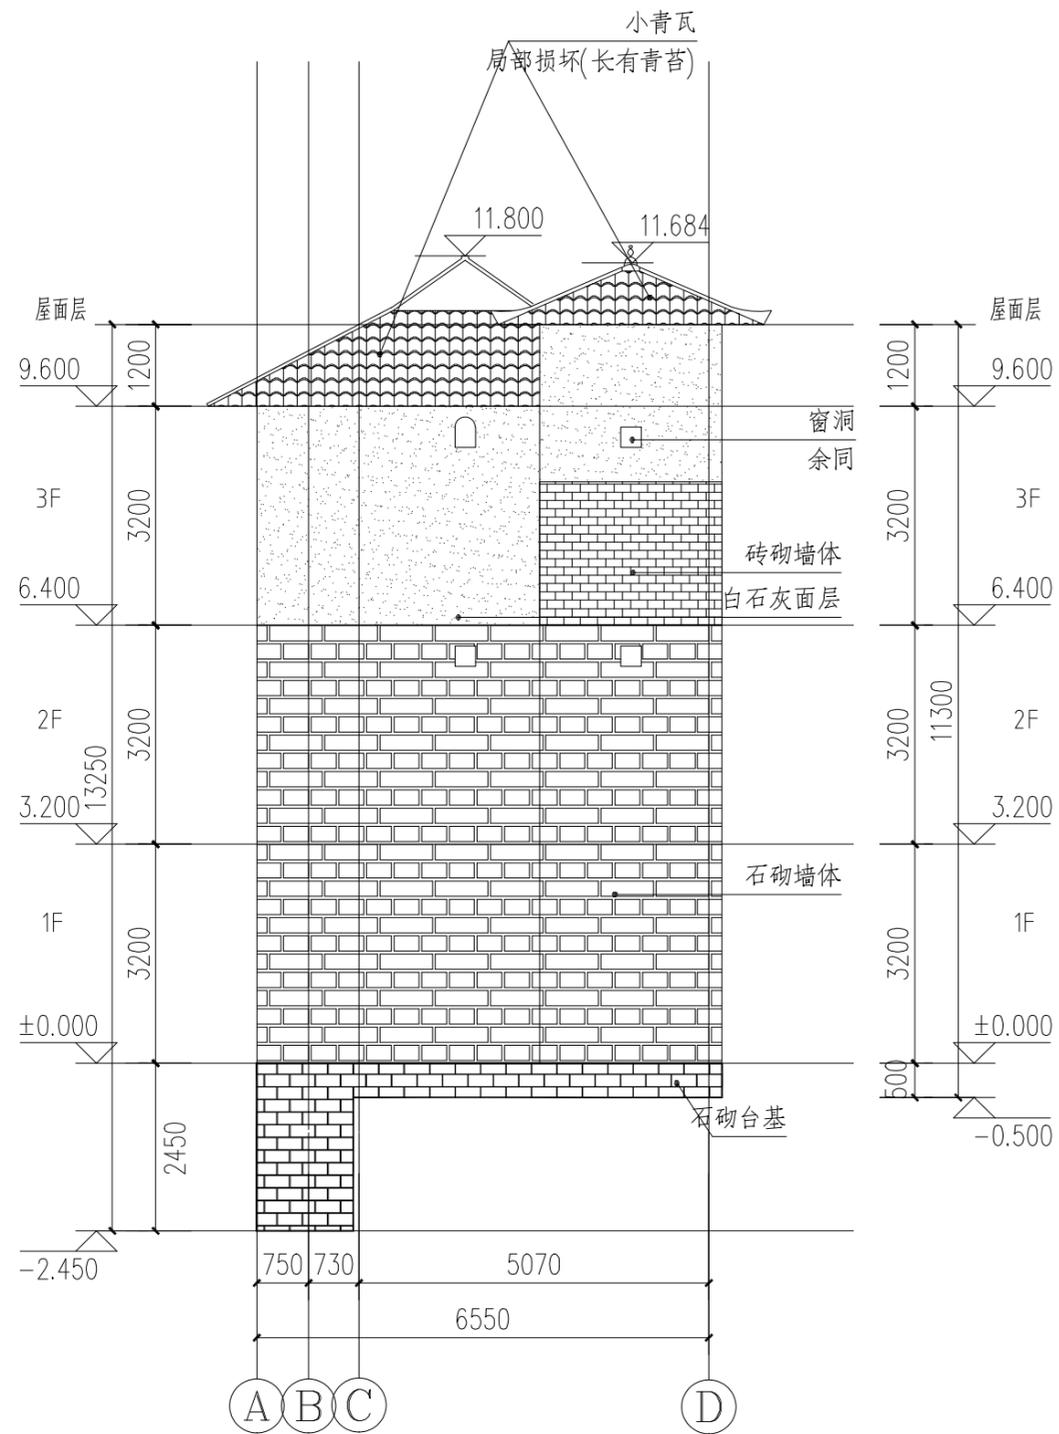
沙河乡南山碉楼现状A-D轴立面图1:100

1. 小青瓦屋面: 部分小青瓦脱落, 长有杂草及青苔;
2. 木窗: 木窗木板槽朽开裂, 部分木窗木板缺失;
3. 砖砌墙体: 白石灰面层脱落, 砖砌墙体自然风蚀, 雨水侵蚀;
4. 石砌墙体: 墙体风化, 雨水侵蚀; 5. 石砌台基: 风化, 雨水侵蚀, 长有青苔;

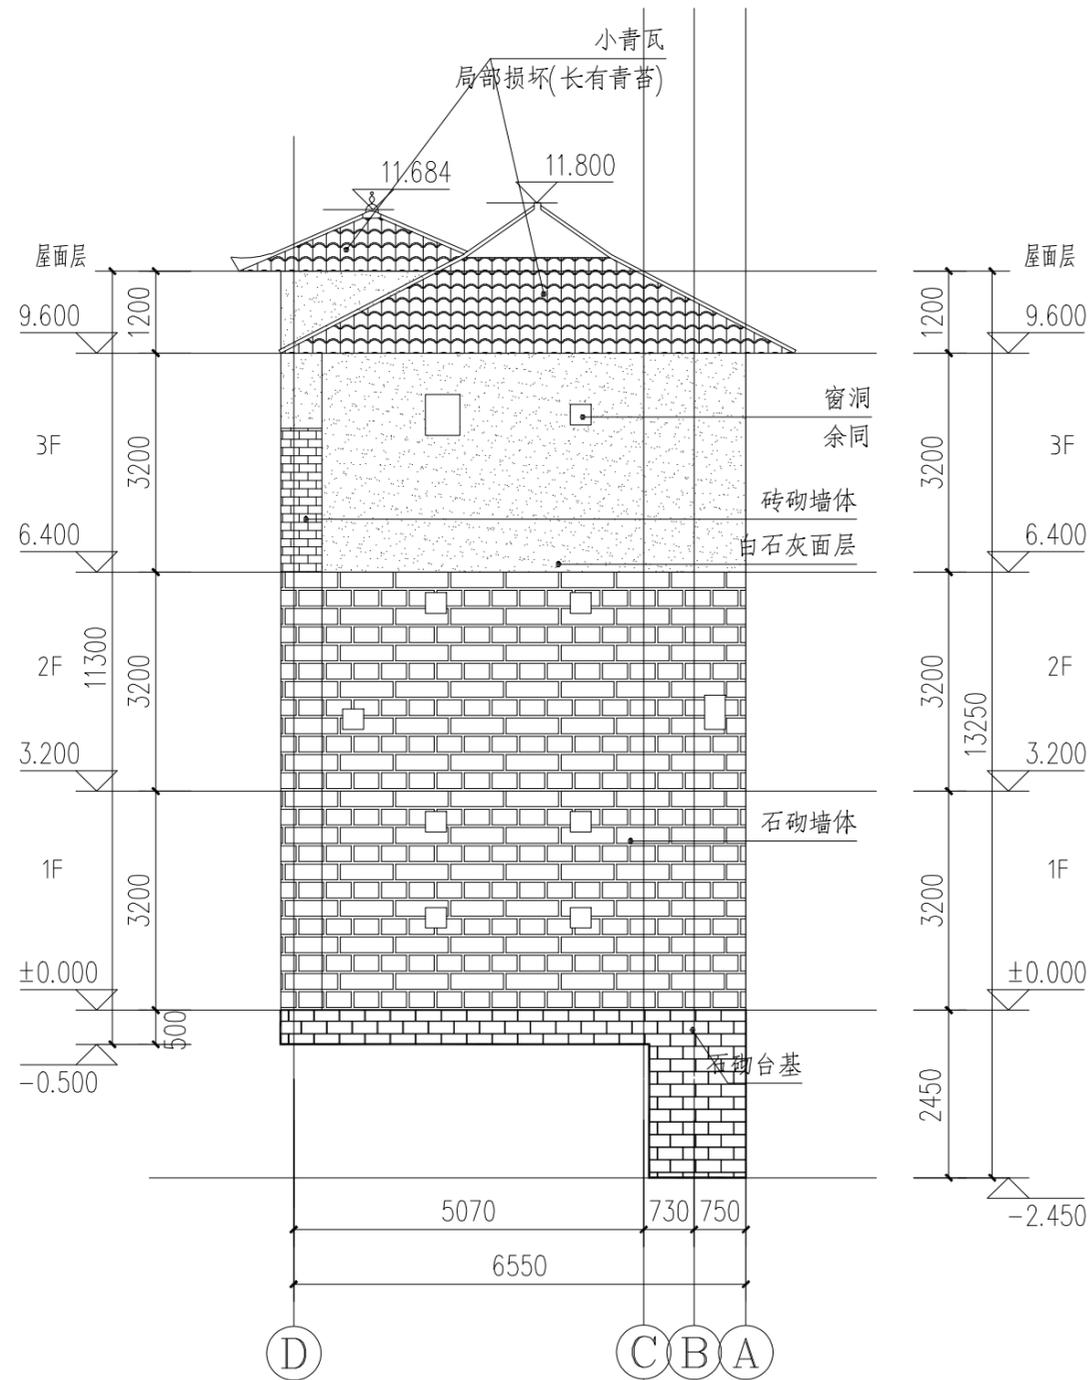
沙河乡南山碉楼现状D-A轴立面图 1:100

1. 小青瓦屋面: 部分小青瓦脱落, 长有杂草及青苔;
2. 木窗: 木窗木板槽朽开裂, 部分木窗木板缺失;
3. 砖砌墙体: 白石灰面层脱落, 砖砌墙体自然风蚀, 雨水侵蚀;
4. 石砌墙体: 墙体风化, 雨水侵蚀; 5. 石砌台基: 风化, 雨水侵蚀, 长有青苔;
