**垫江县第二、第三批8处历史建筑保护规划**  
**——永安镇高宗友碉楼**

# 永安镇高宗友碉楼历史建筑保护规划现状调研报告

# 永安镇高宗友碉楼结构安全性鉴定报告

# 永安镇高宗友碉楼修缮设计专篇

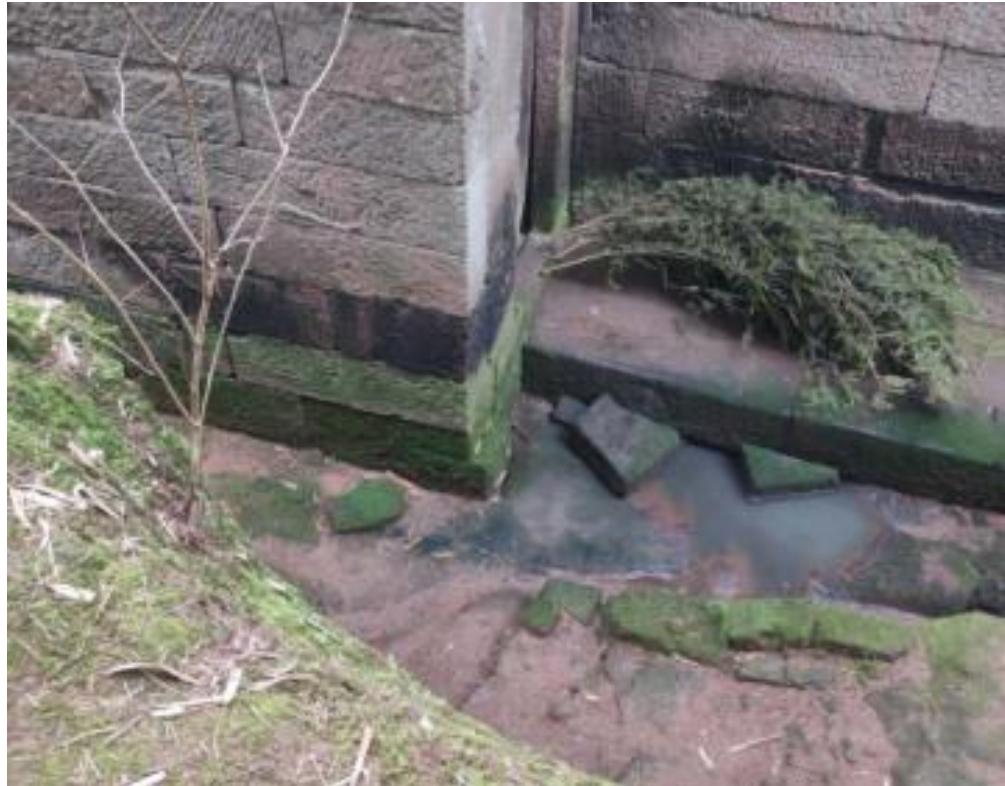
条石有潮腐现象图1

该房屋投入使用距今已约90年, 观察周围环境、室内地面及房屋上部结构, 未发现因地基、基础不良或地基不均匀沉降而引起的裂缝或其它异常情况, 但部分条石有潮腐现象(见下图)。

对建筑墙体、屋面、楼梯、门窗进行检查，砖墙体厚度约220mm,外部石砌墙体表面有白色字样，二楼外墙门框涂有白色涂料，背部与地面相接的墙体有侵蚀现象；内墙为白色抹灰，现墙面抹灰层有脱落，老旧现象屋面为小青瓦，保存较好，局部有破损。门窗入口大门保存较为完好、其余窗子多数掉落。（见下图）

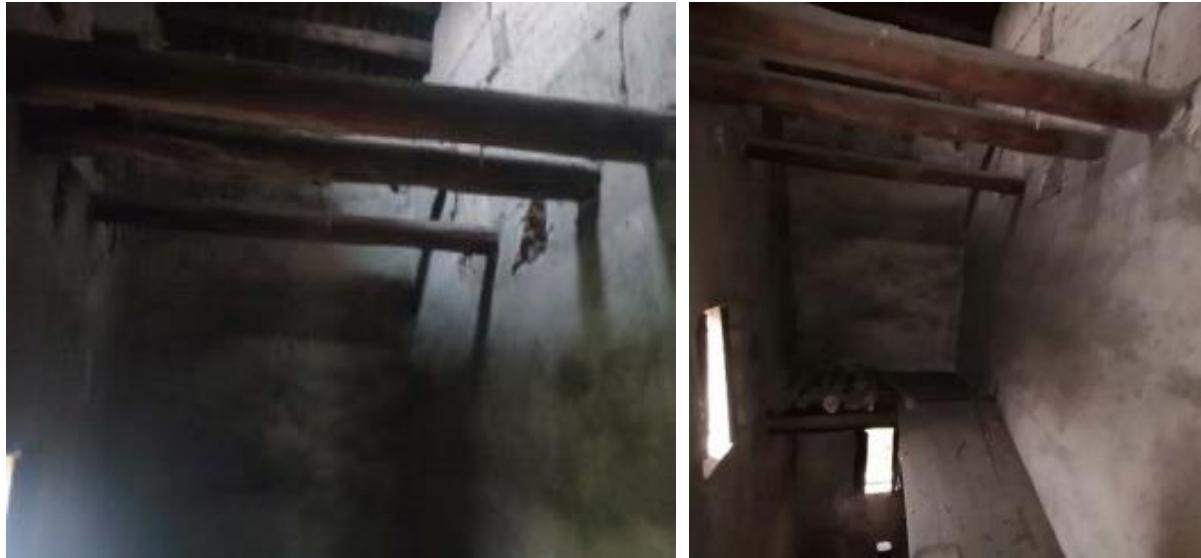
现状木柱图

现场对该工程木柱进行检查，高宗友碉楼现状木柱外观完好无损，木柱无开裂、虫蛀现象，现场测量木柱截面尺寸，检测结果为：木柱直径为250mm~350mm（见下图）。

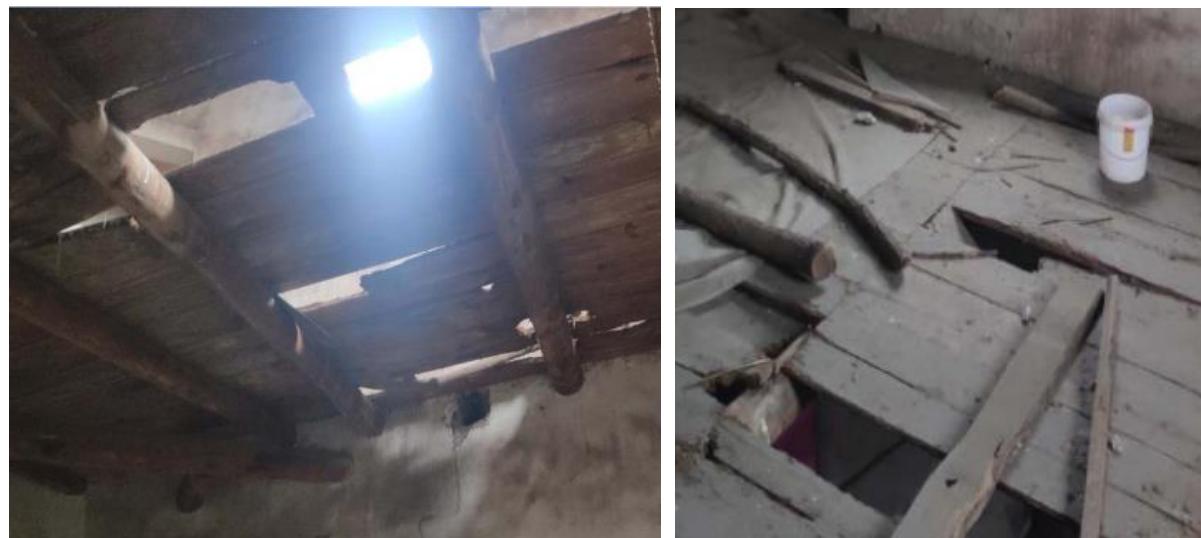
现状楼板图

该高宗友碉楼木楼盖梁、柱节点采用榫卯连接，现场检查发现该建筑楼盖由木梁和木楼板组成，木梁直径约150mm~200mm，木楼板厚约20mm，木梁、木楼板没有发现潮腐、断裂、破损现象（见下图）。

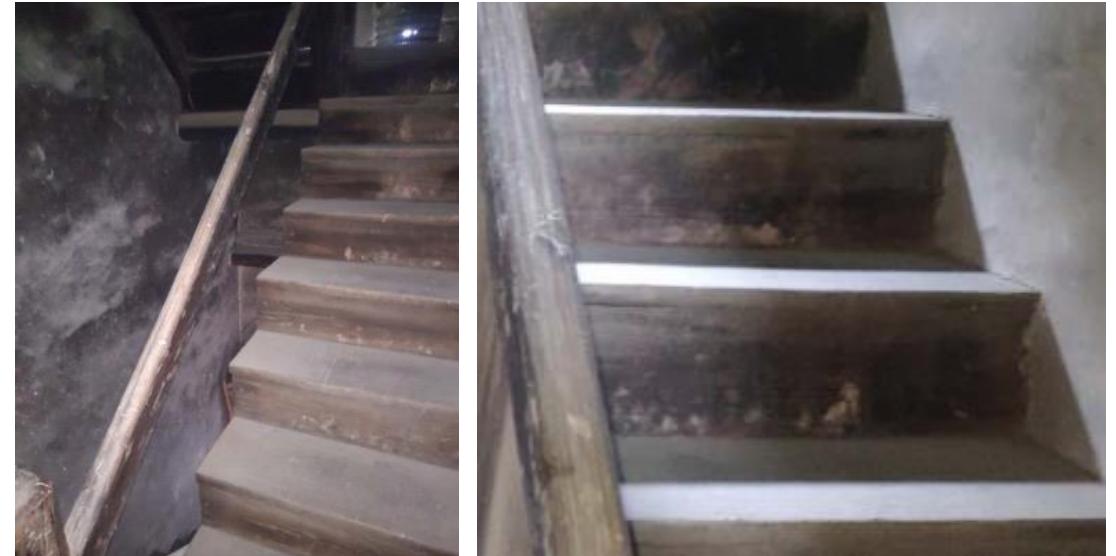
现状木楼梯图

高宗友碉楼木结构楼梯，各层楼梯保存较为完好，楼梯局部破损，楼梯栏板局部有破损、缺失，现场检查木楼梯存在局部破损无法使用现象。

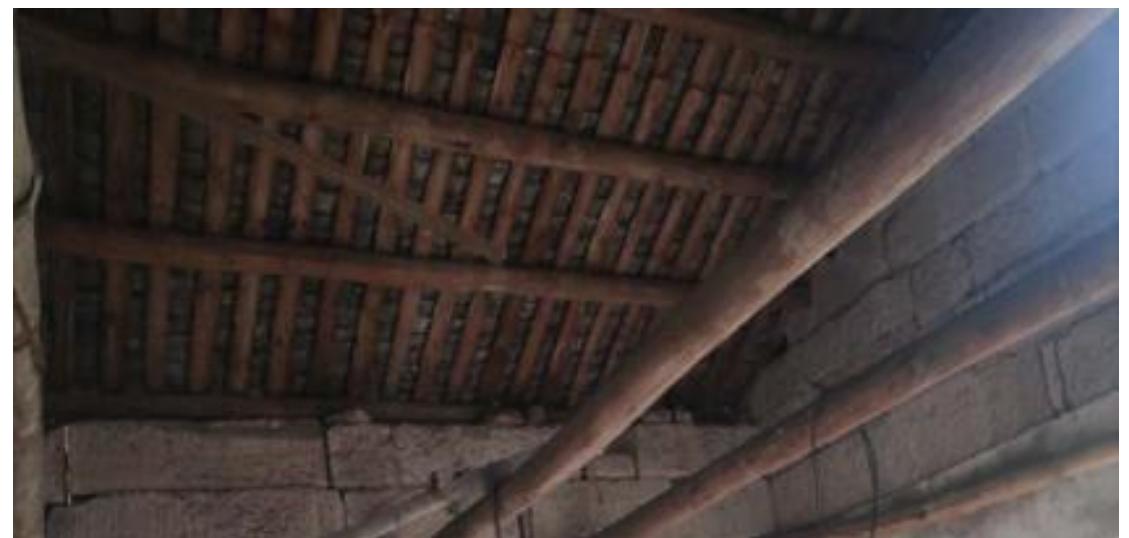
碉楼屋顶结构

现场对屋面结构的检查情况如下：屋面桁架节点部位采用榫卯连接，木屋架、木檩条、椽子发现发黑、腐朽、轻微破损（见下图）。

6.2 建议对该房屋采取落架修缮的方式进行处理，处理时将腐朽严重构件进行更换。

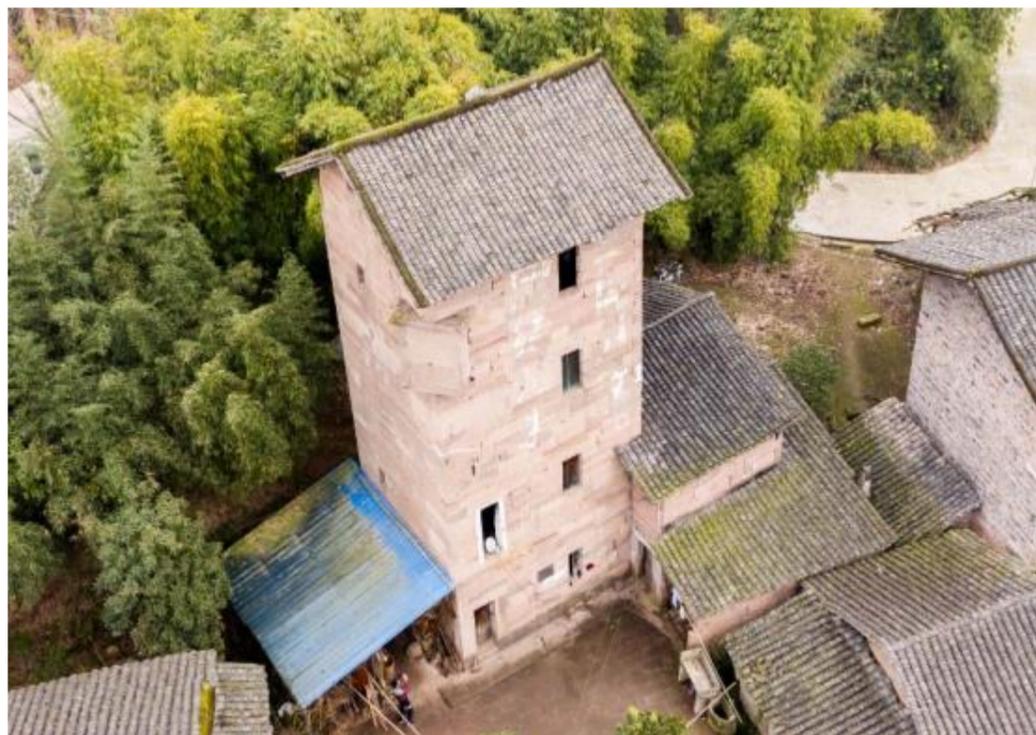
碉楼两侧为后期改造搭建

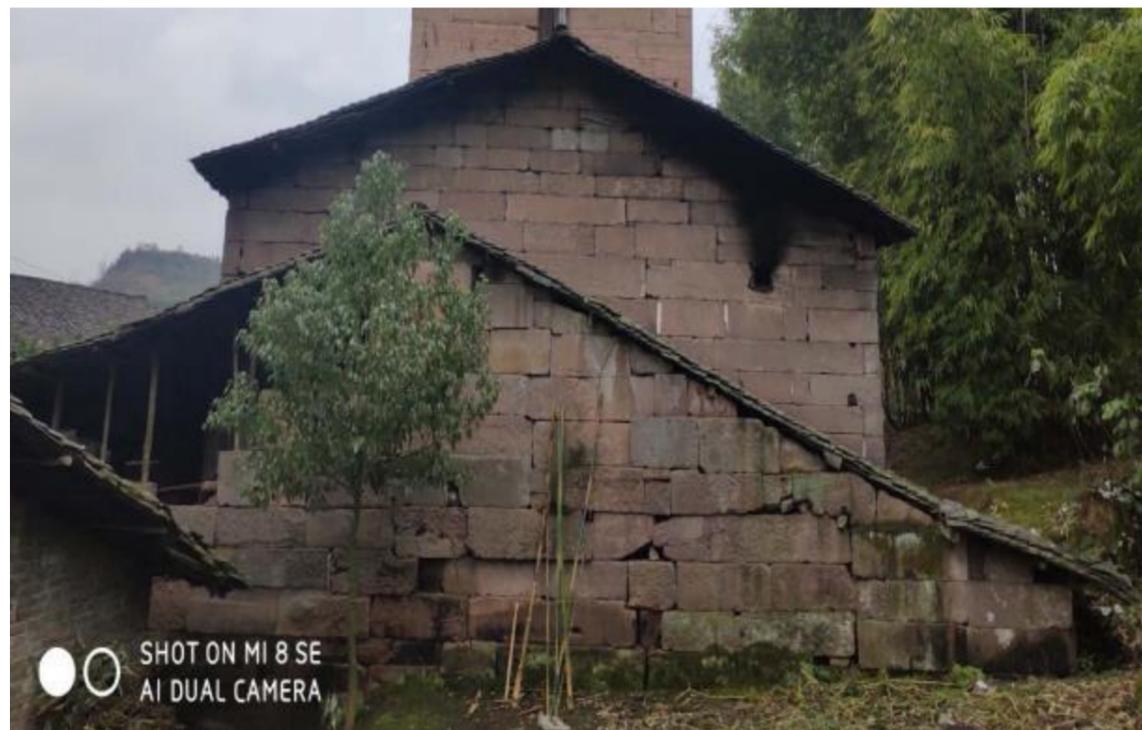
碉楼侧面后期改造搭建

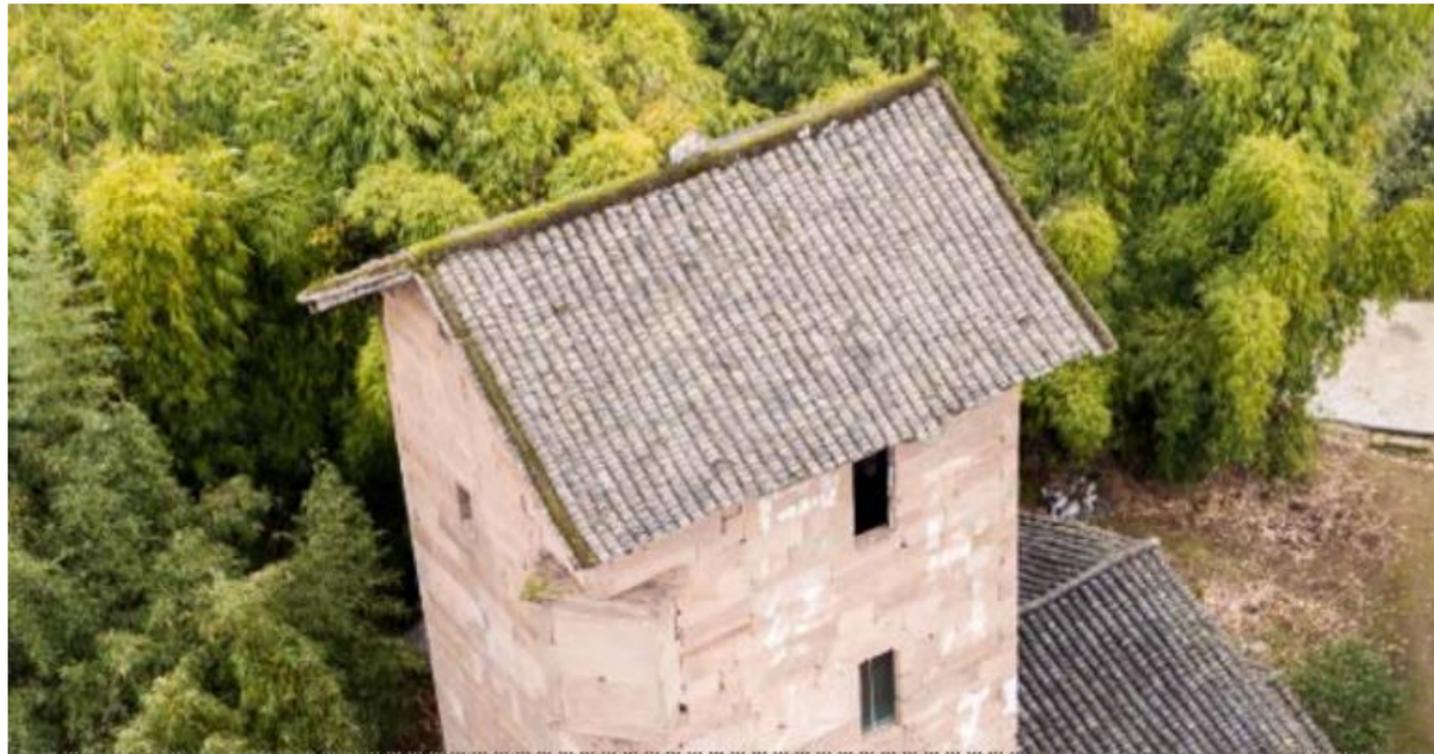
碉楼屋面长有杂草 (保存尚好)

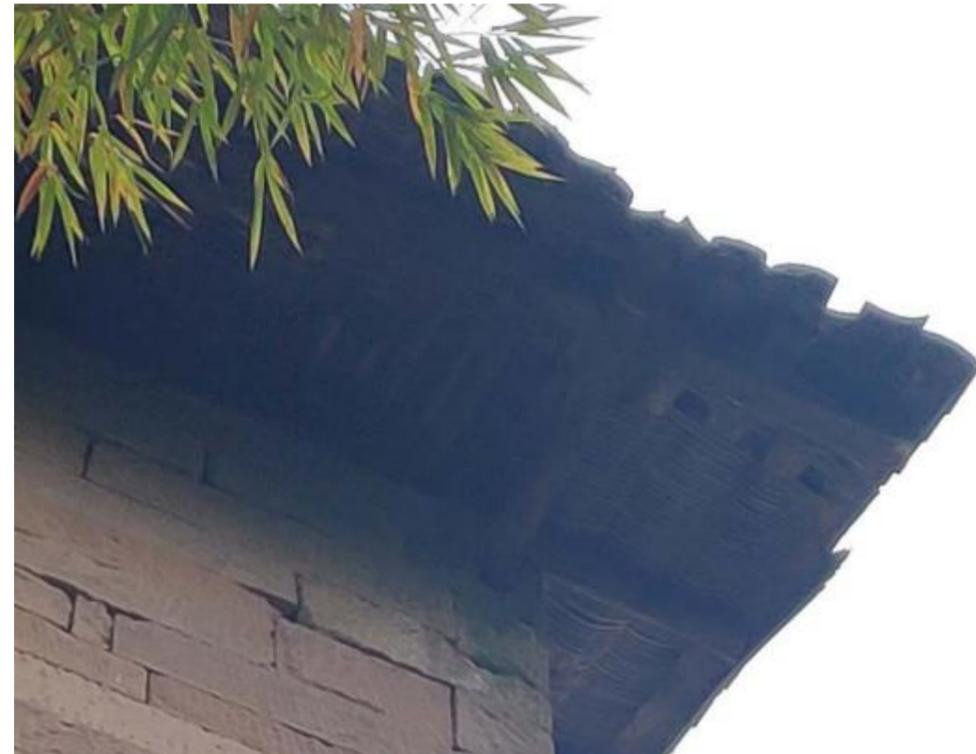
碉楼屋面竹编挂网 (保存尚好)

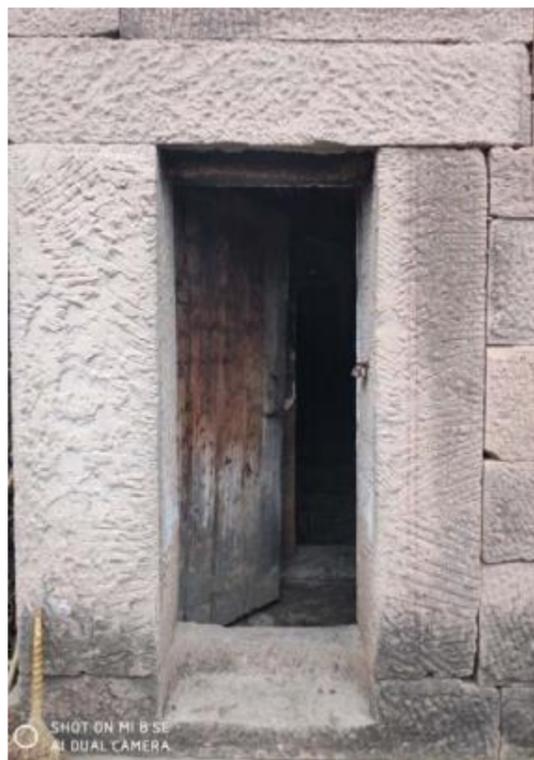
碉楼入口大门 (局部破损)

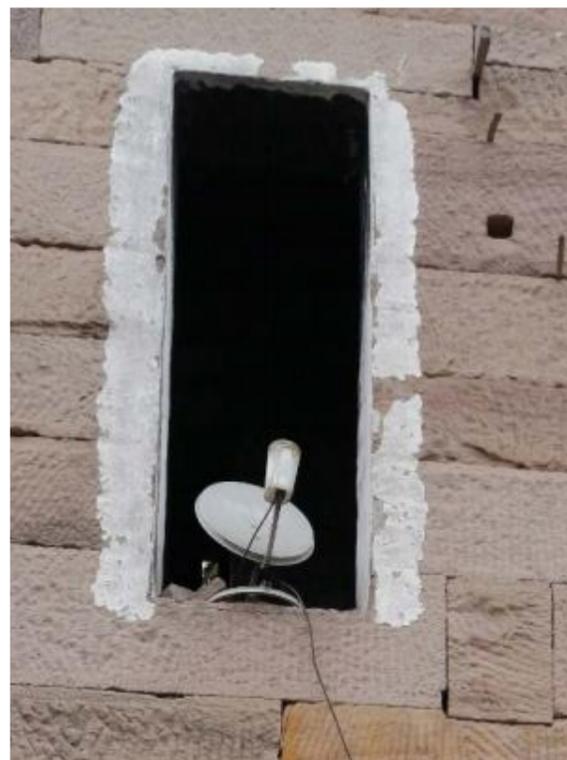
正面二层门洞 (门板缺失)

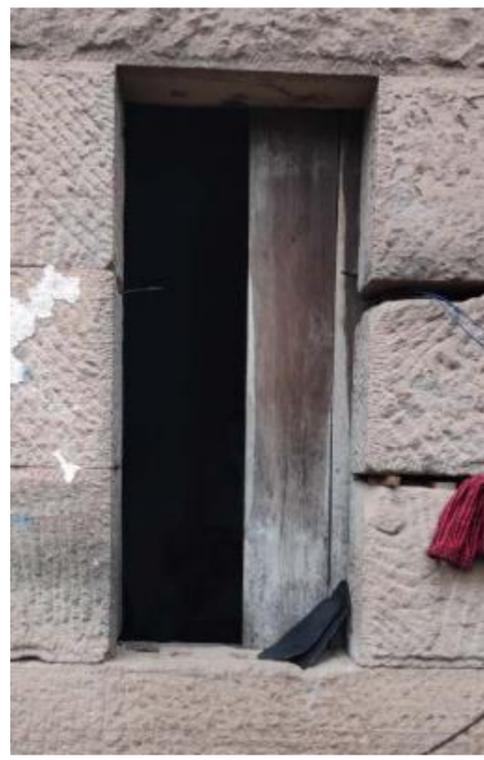
正面一层木板窗 (局部破损)

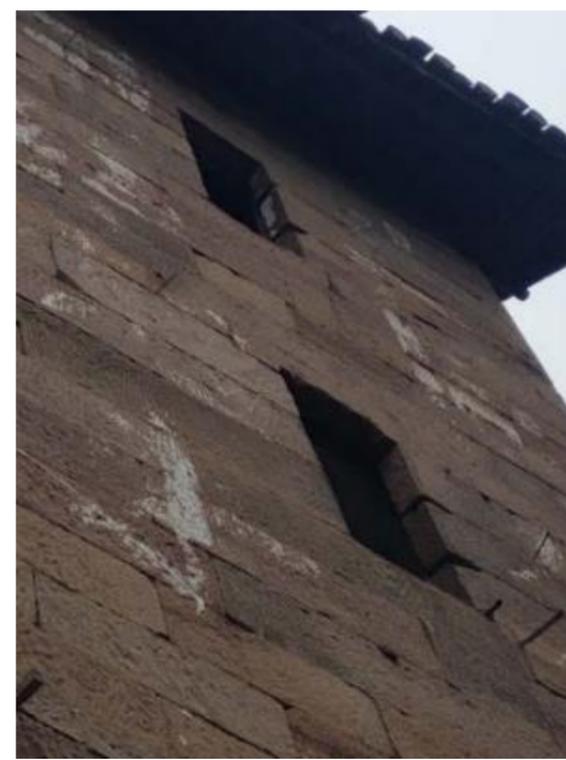
正面二三层窗洞 (窗板缺失)

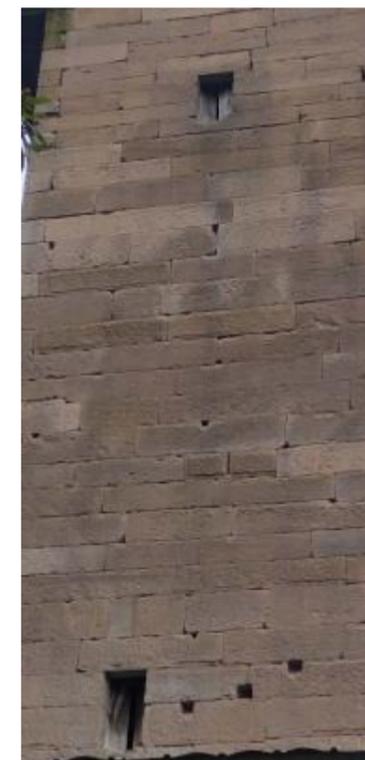
侧面楼梯间窗板破损

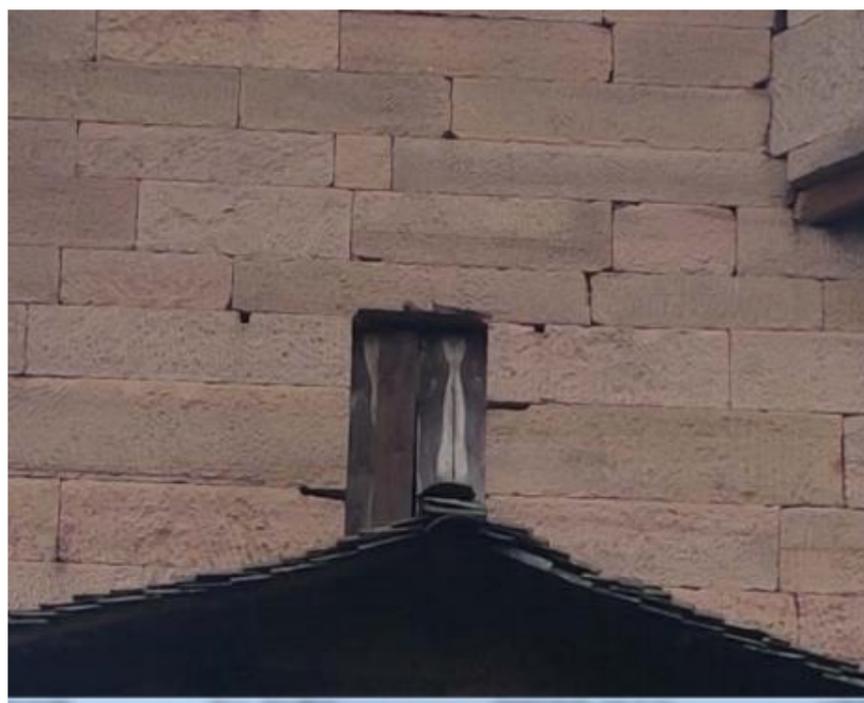
侧面三层窗板破损

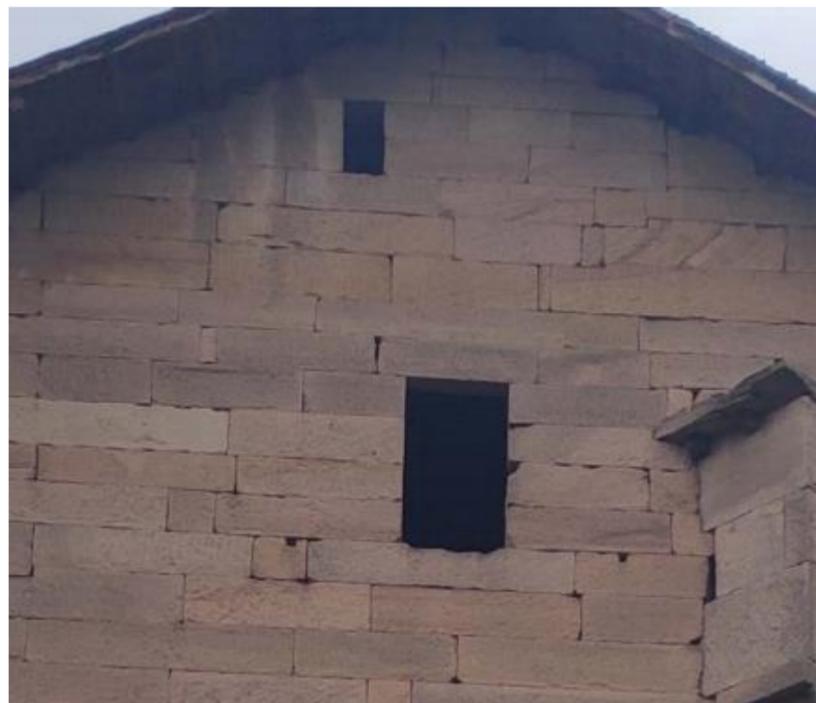
侧面四层窗洞 (窗板缺失)

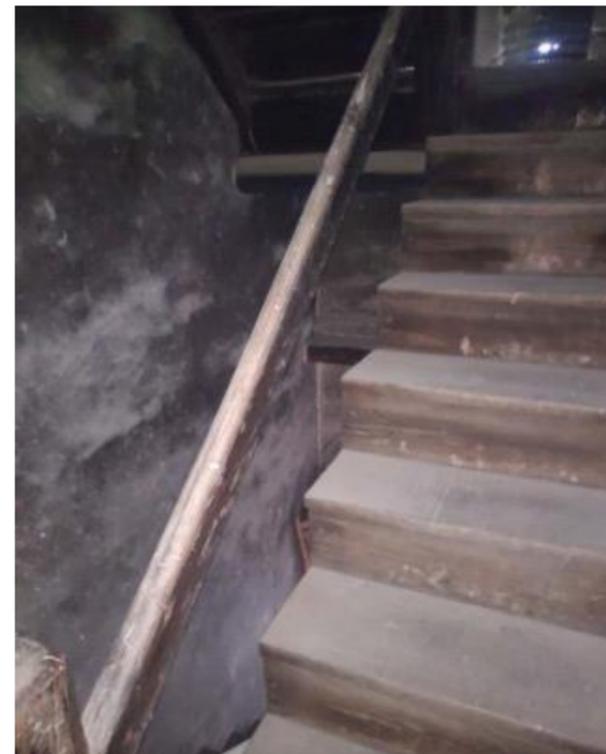
碉楼楼梯间栏杆 (破损严重)

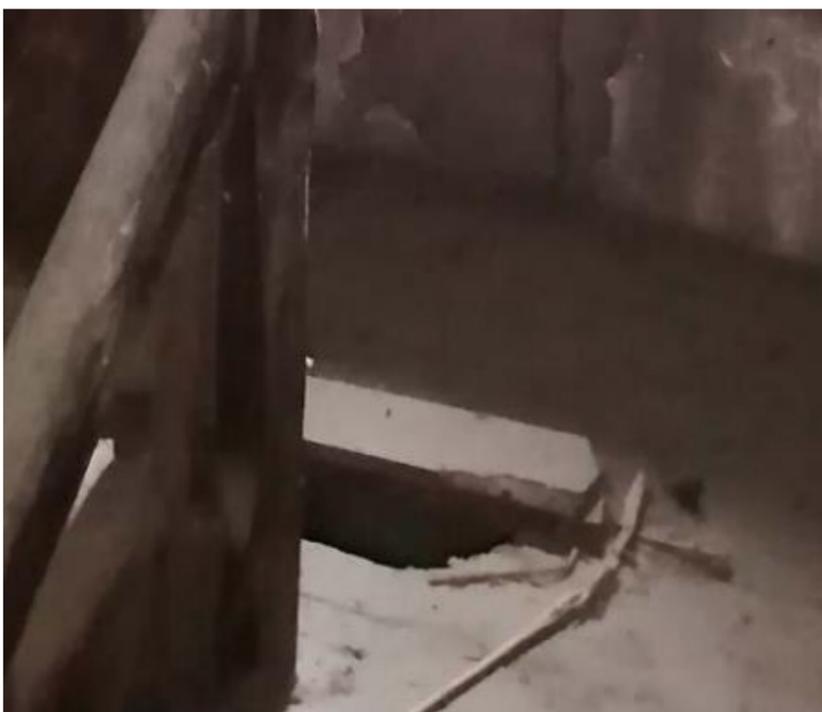
楼梯间转角平台 (破损严重)

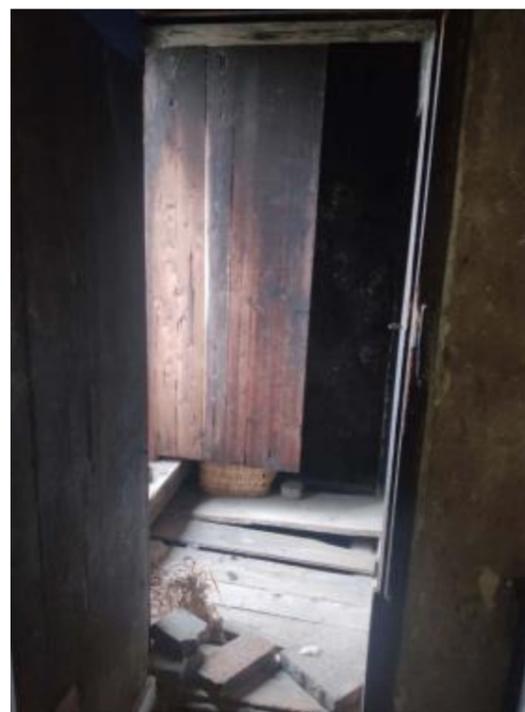
楼梯间转角平台 (破损严重)

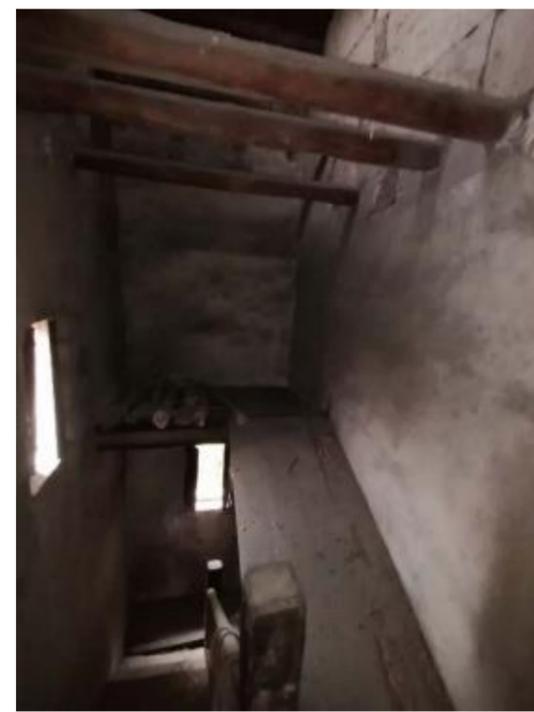
楼梯间4层 (破损严重)

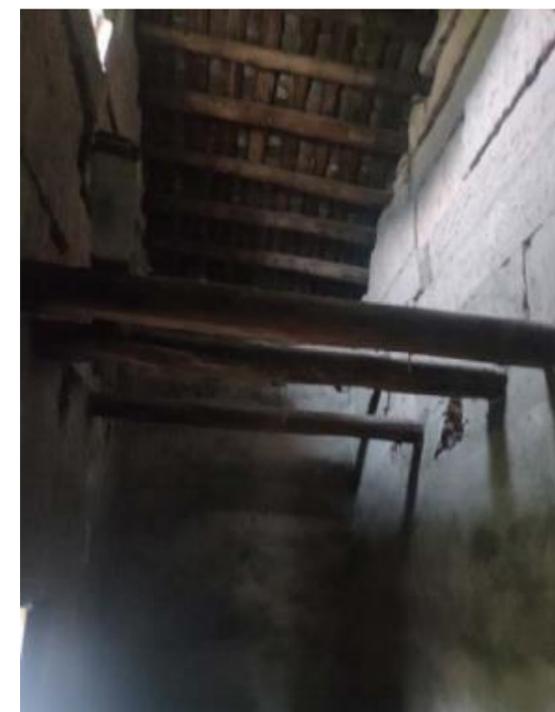
楼梯间阁楼 (楼板缺失)

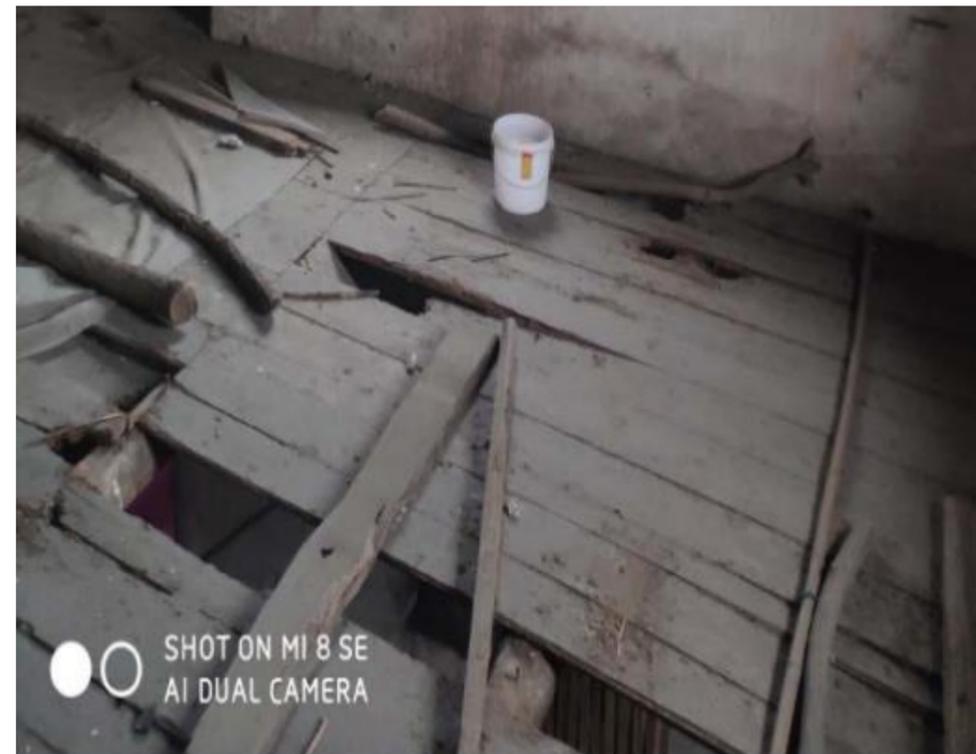
碉楼四层楼地面 (损坏严重)

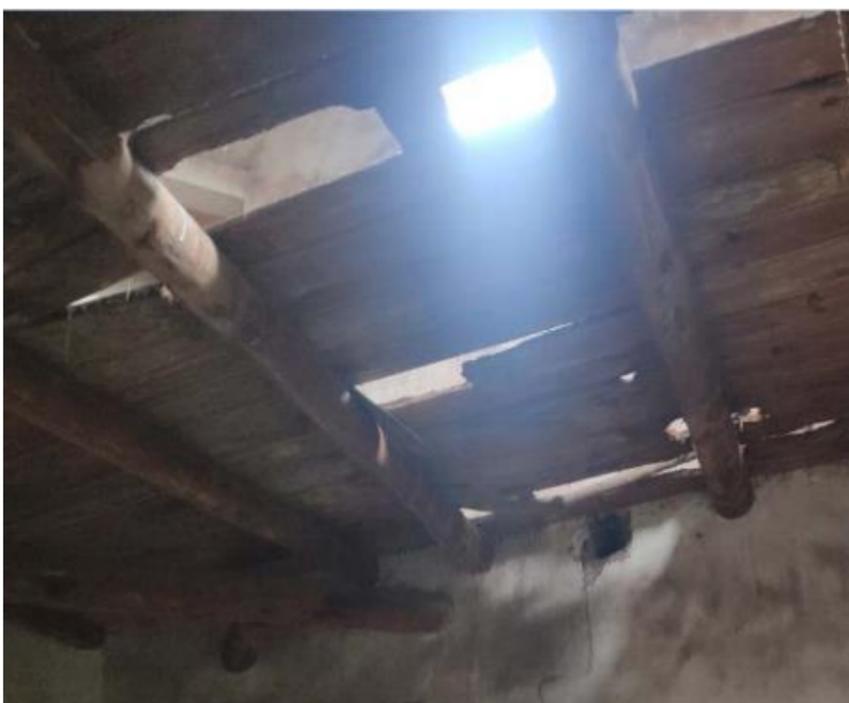
碉楼四层梁板 (损坏严重)

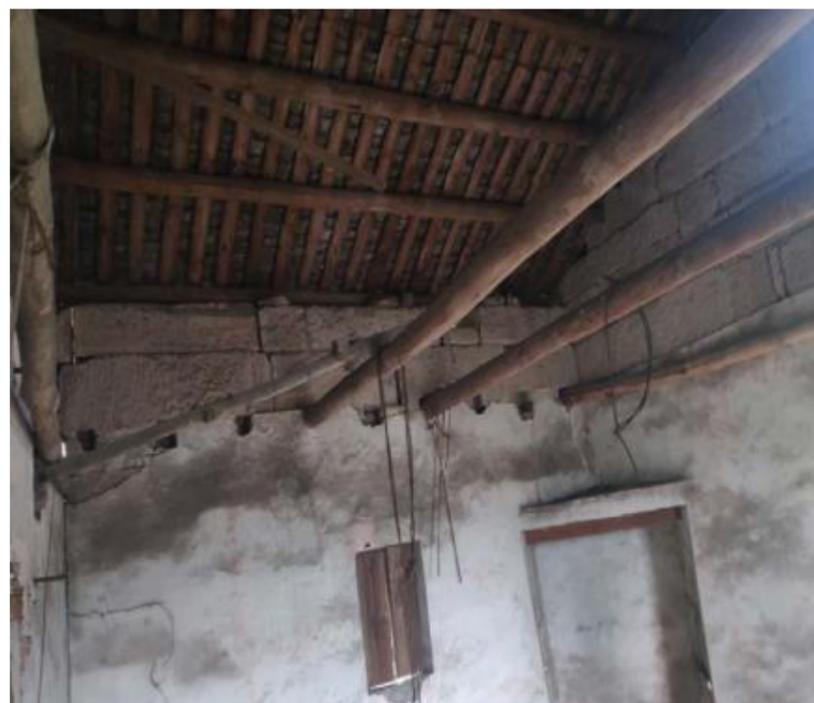
阁楼 (楼板及部分梁缺失)

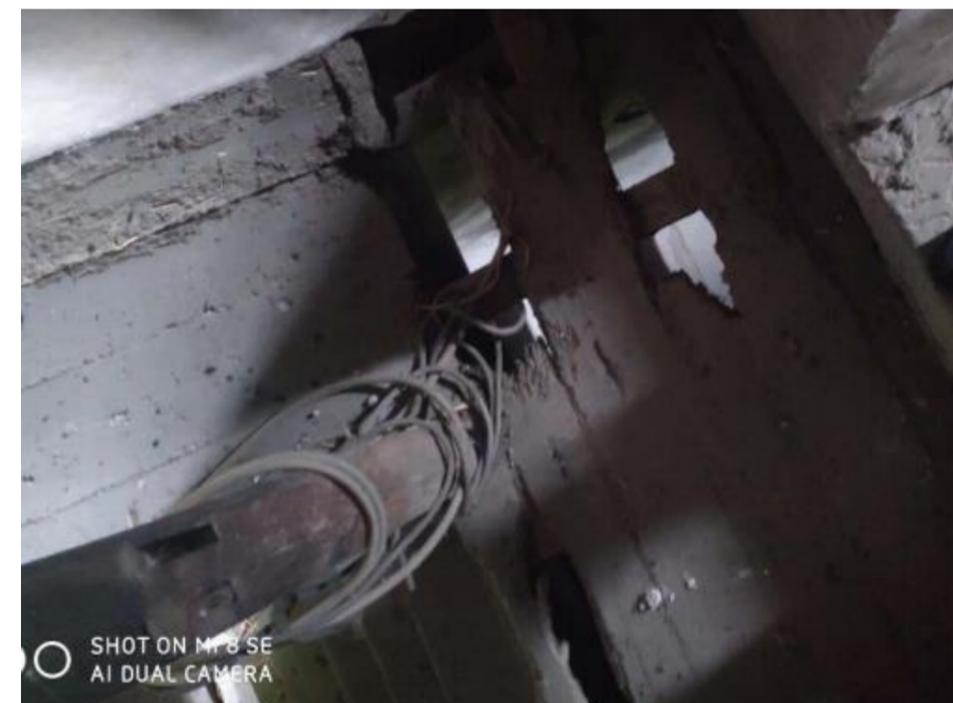
碉楼四层平台 (破损严重)

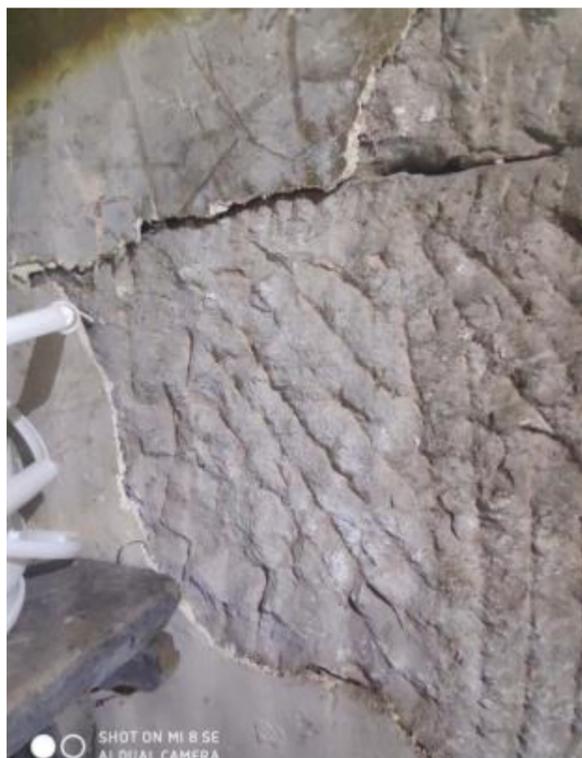
碉楼室内饰面鼓包剥落

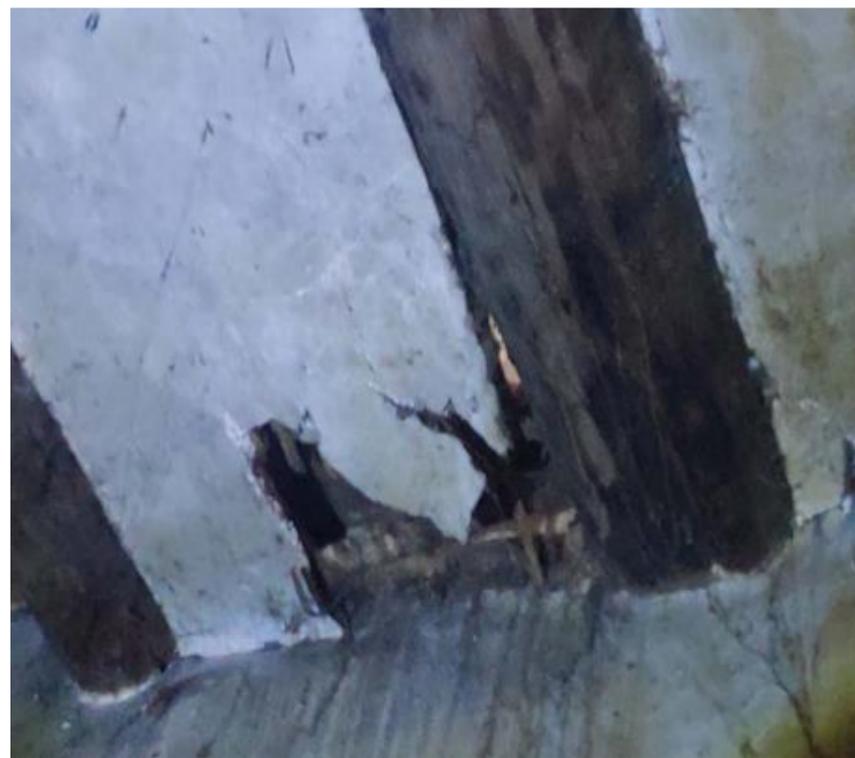
碉楼局部楼板损坏

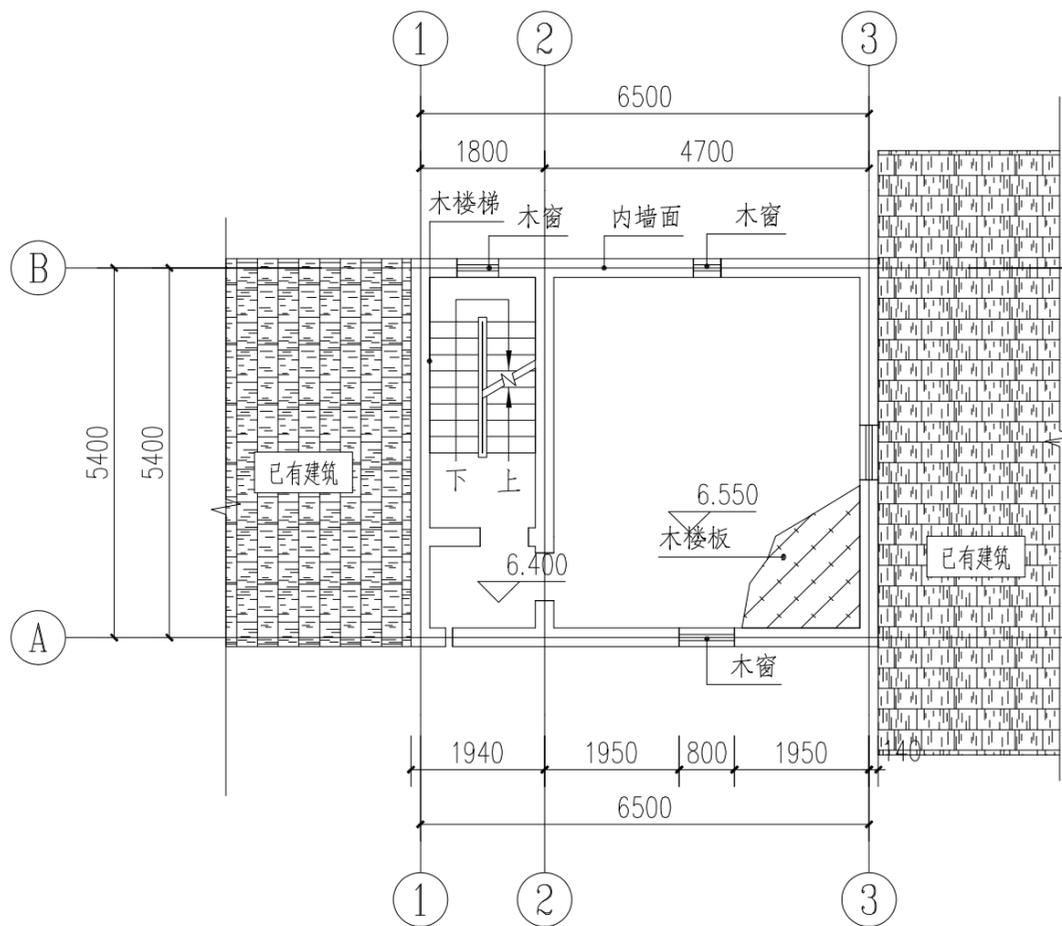
永安镇高宗友碉楼现状 3F平面图 1:100

- 1.内墙面: 墙面破损、脱落, 抹灰空鼓, 后期人为改造;
- 2.木楼梯: 楼梯局部槽朽, 开裂, 部分栏板缺失;
- 3.木楼板: 楼板及木梁开裂、槽朽, 板底有抹灰;
- 4.木窗: 木板缺失;
- 5.角堡: 堡顶雨水渗漏, 堡身石材风化;

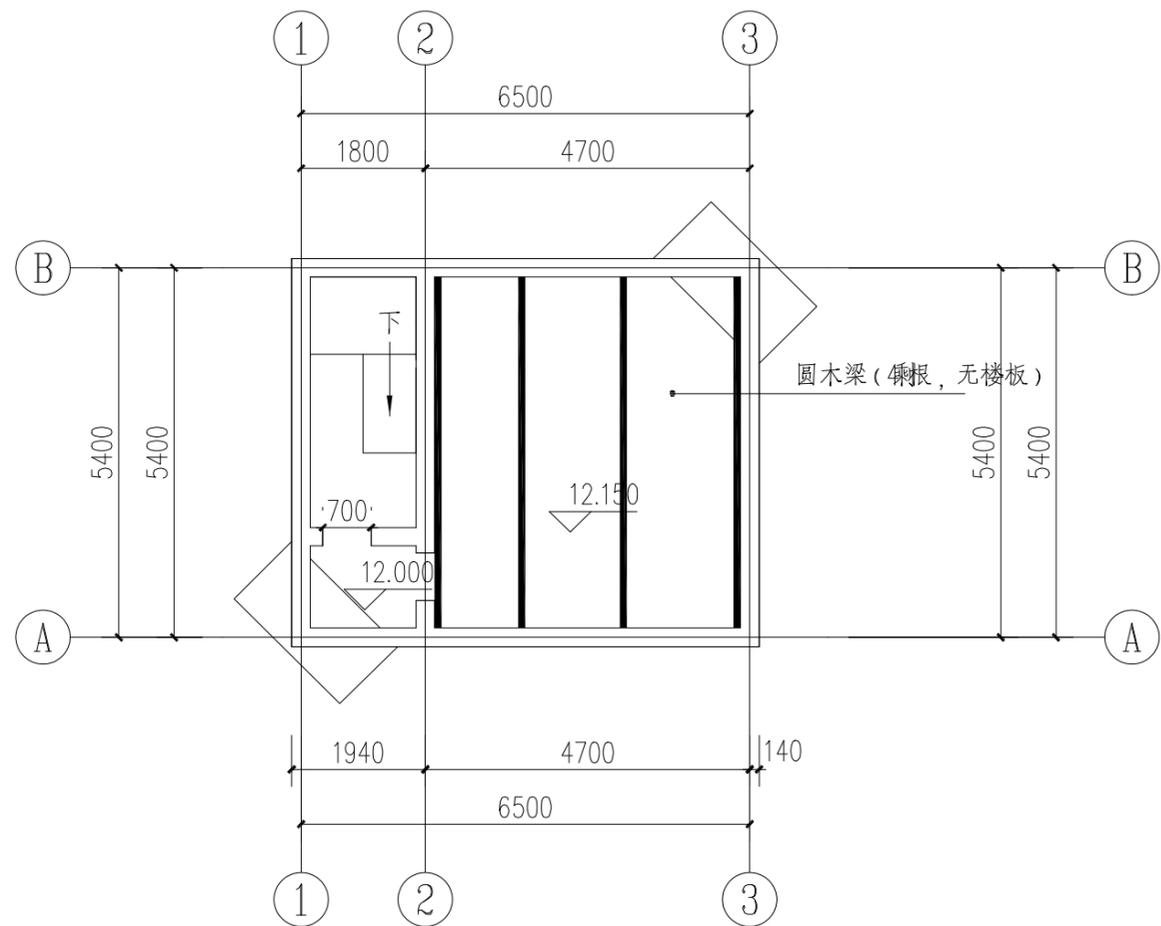
永安镇高宗友碉楼现状 4F阁楼平面图 1:100

- 1.内墙面: 墙面破损、脱落, 抹灰空鼓, 后期人为改造;
- 2.木楼梯: 楼梯局部槽朽, 开裂, 部分栏板缺失;
- 3.木楼板: 楼板及木梁开裂、槽朽, 板底有抹灰;

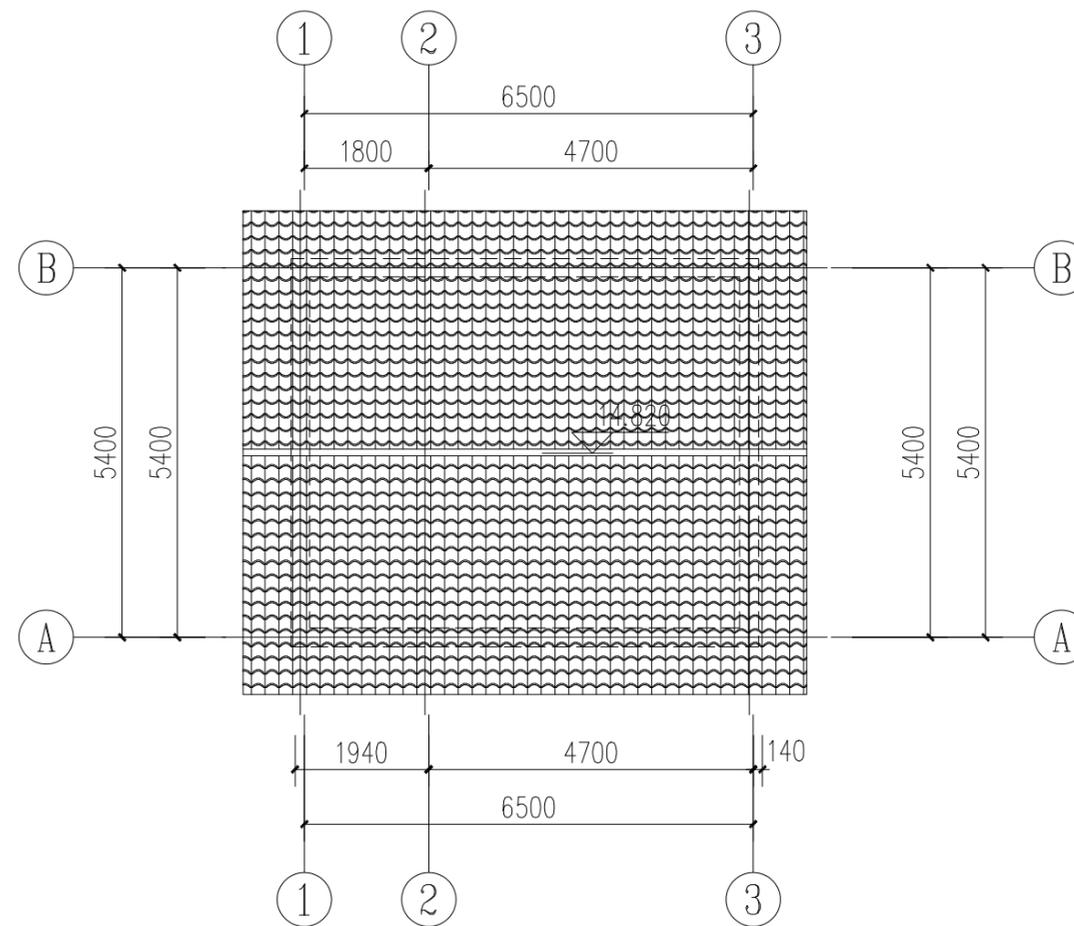
永安镇高宗友碉楼屋面层现状平面图 1:100

- 1.小青瓦屋面: 局部小青瓦脱落, 长有杂草及青苔

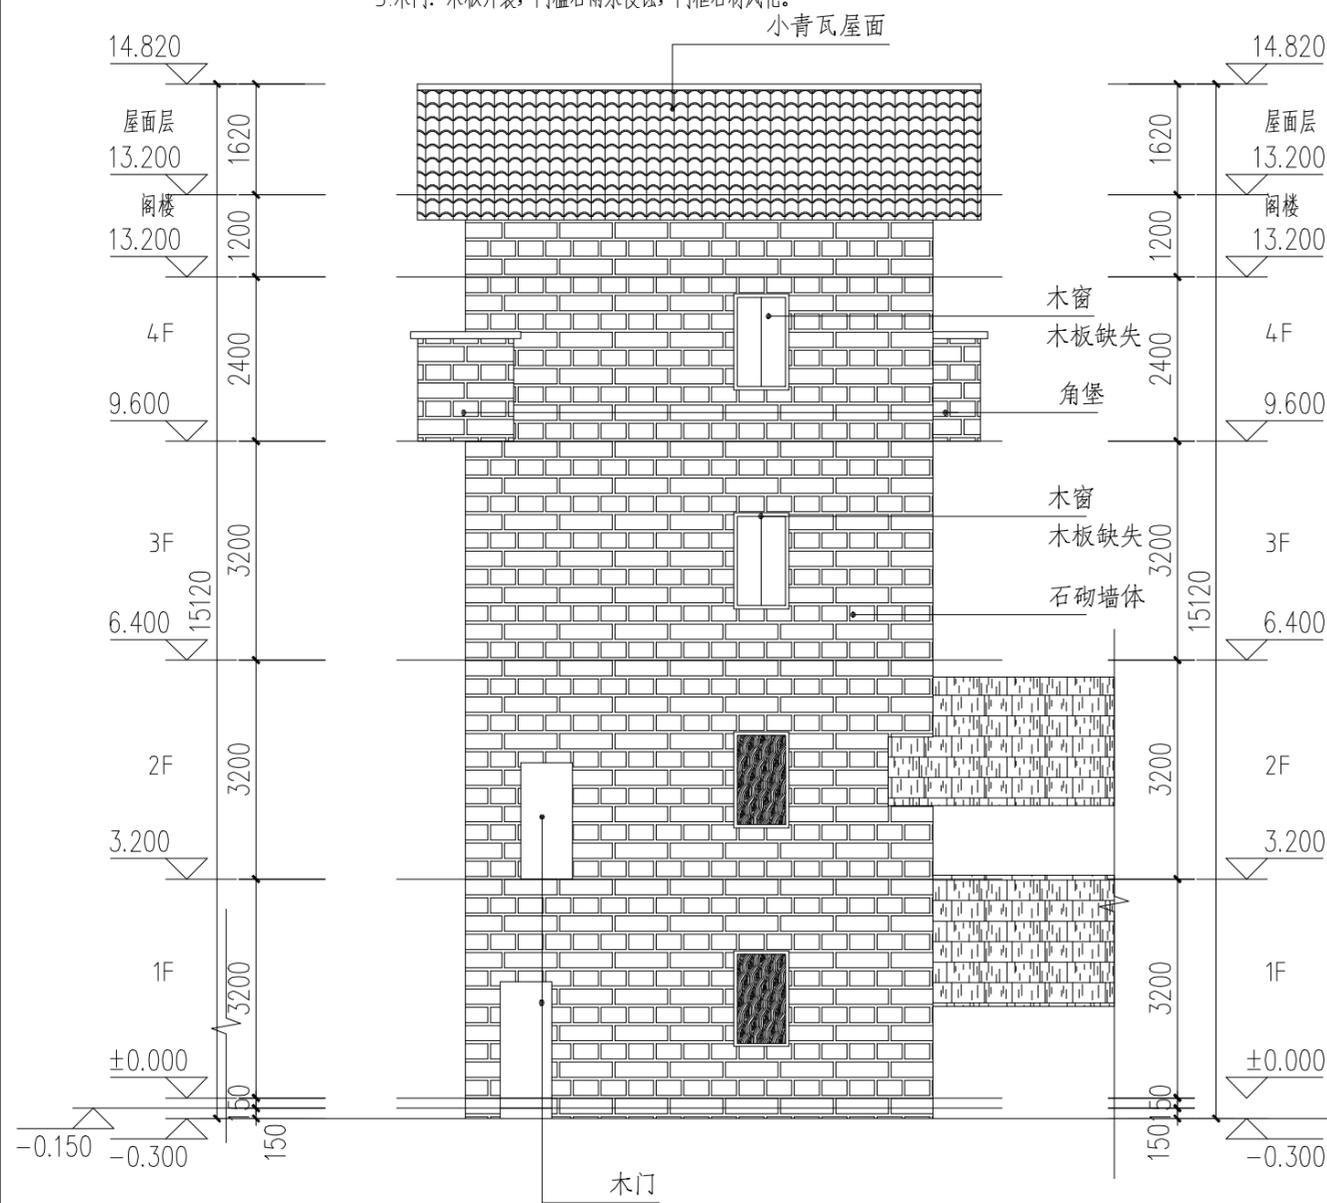
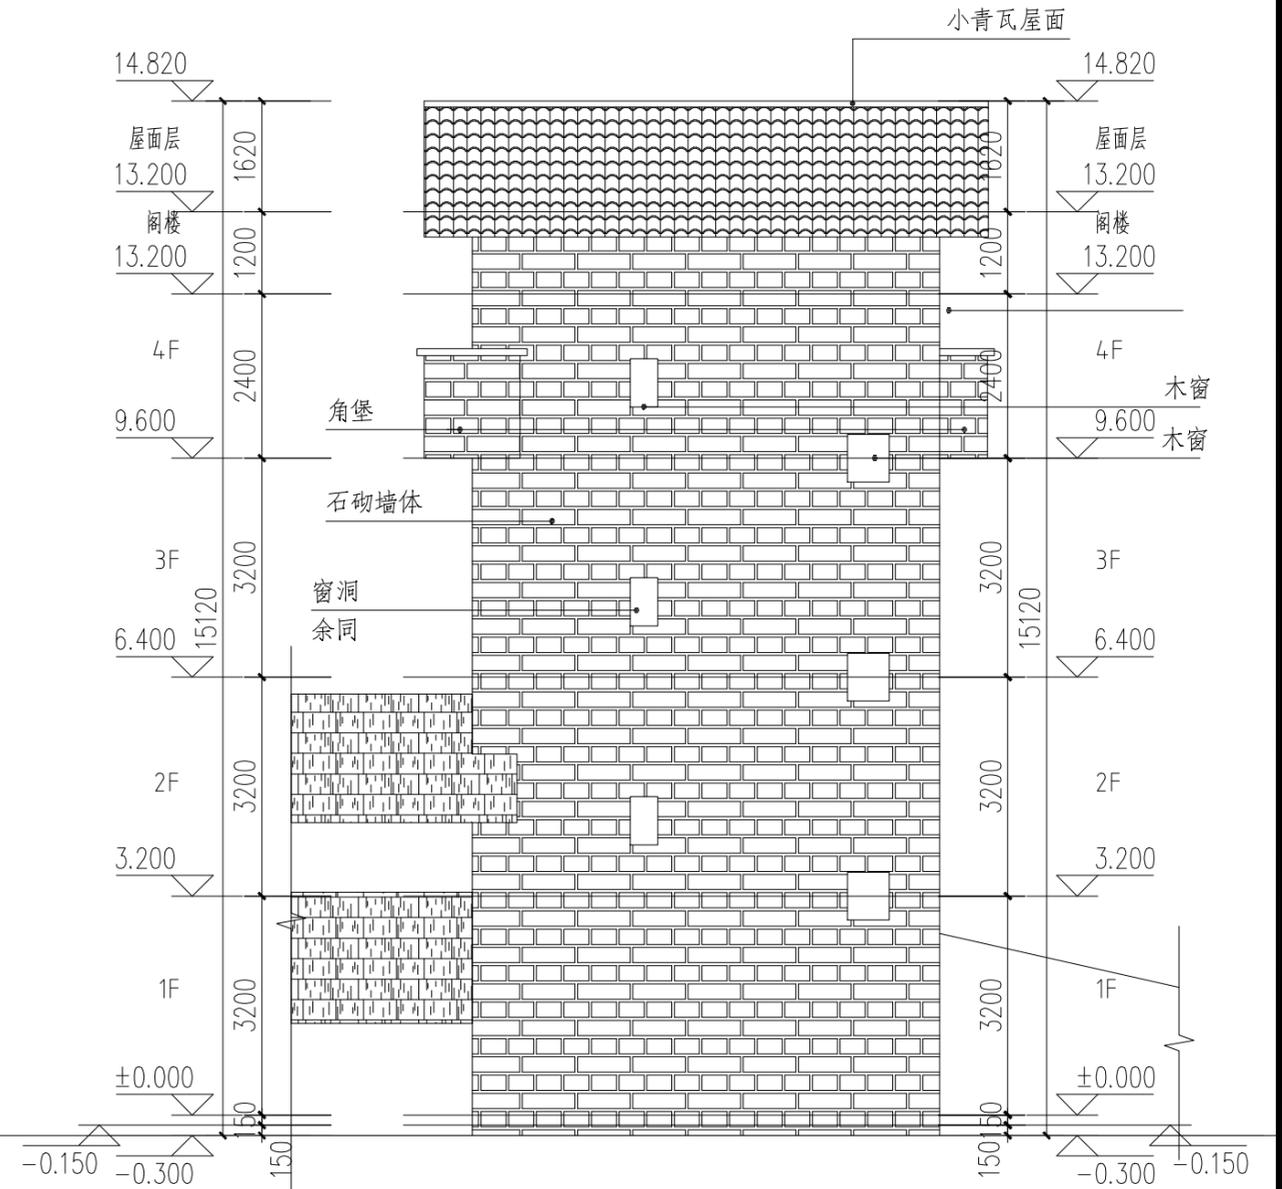
1. 小青瓦屋面; 小青瓦脱落, 长有杂草及青苔。
2. 石砌墙体: 雨水侵蚀, 自然风化;
3. 木窗: 3F及4F木窗木板缺失, 1F及2F木窗木板开裂;
4. 角堡: 堡顶雨水渗漏, 堡身石材风化;
5. 木门: 木板开裂, 门槛雨水侵蚀, 门框石材风化。
