**垫江县第二、第三批8处历史建筑保护规划**  
**——永安镇高宗友碉楼**

# 永安镇高宗友碉楼历史建筑保护规划现状调研报告

# 永安镇高宗友碉楼结构安全性鉴定报告

# 永安镇高宗友碉楼修缮设计专篇

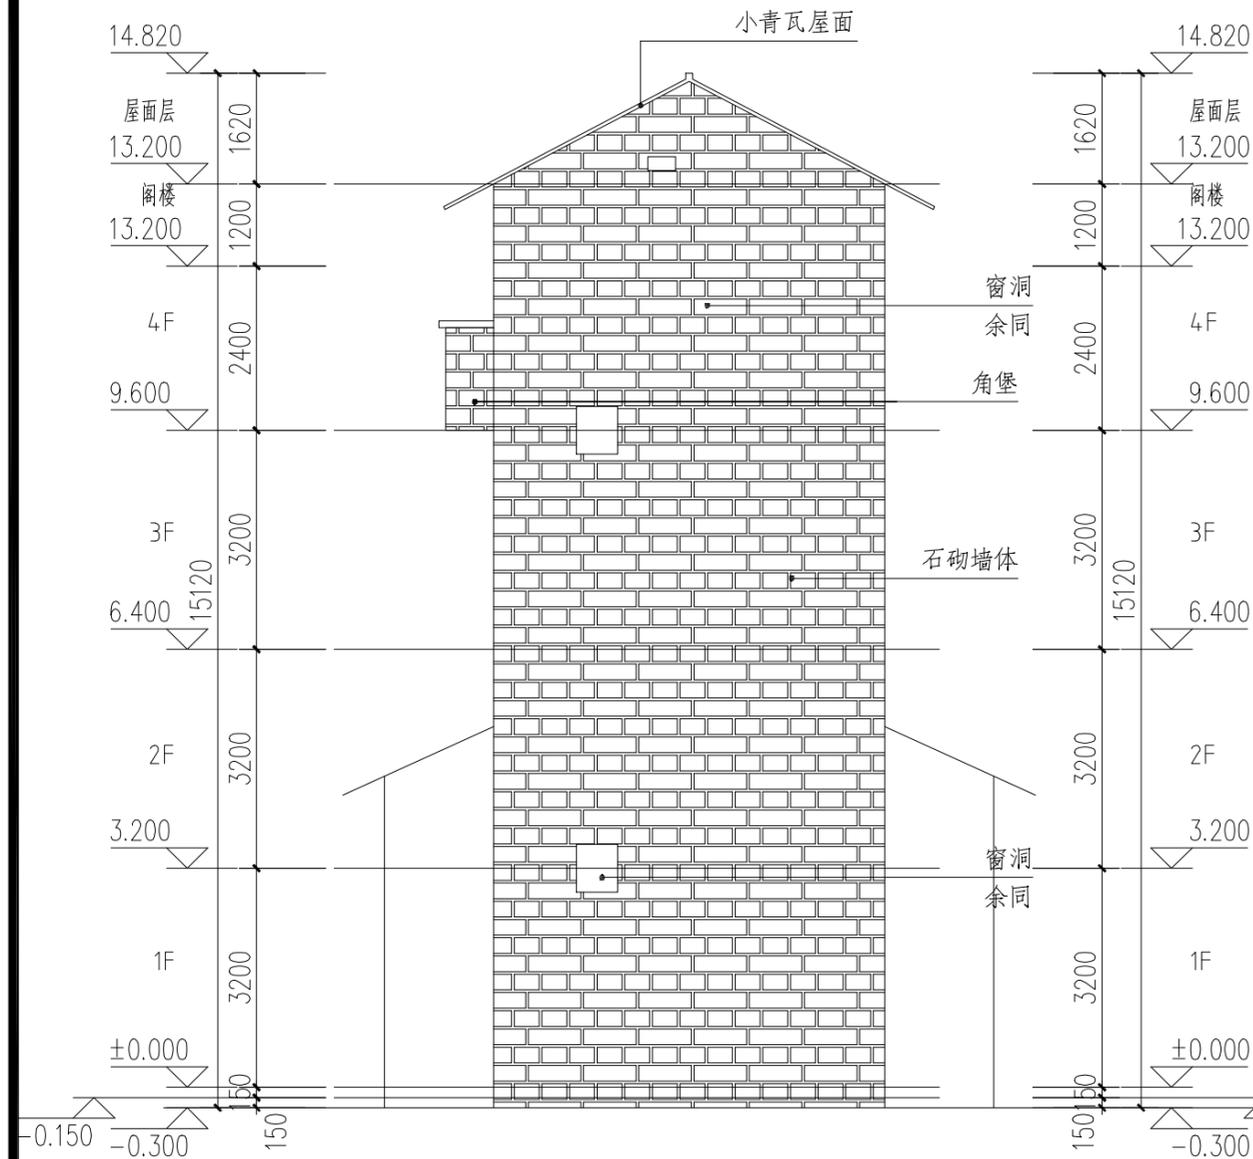
永安镇高宗友碉楼现状 B-A轴立面图

1. 小青瓦屋面; 小青瓦脱落, 长有杂草及青苔。
2. 石砌墙体: 雨水侵蚀, 自然风化;
3. 木窗: 3F及4F木窗木板缺失, 1F及2F木窗木板开裂;
4. 角堡: 堡顶雨水渗漏, 堡身石材风化;
