垫江县第二、三批8处历史建筑保护规划

——沙河乡南山碉楼

沙河乡南山碉楼历史建筑保护规划现状调研报告

沙河乡南山碉楼结构安全性鉴定报告

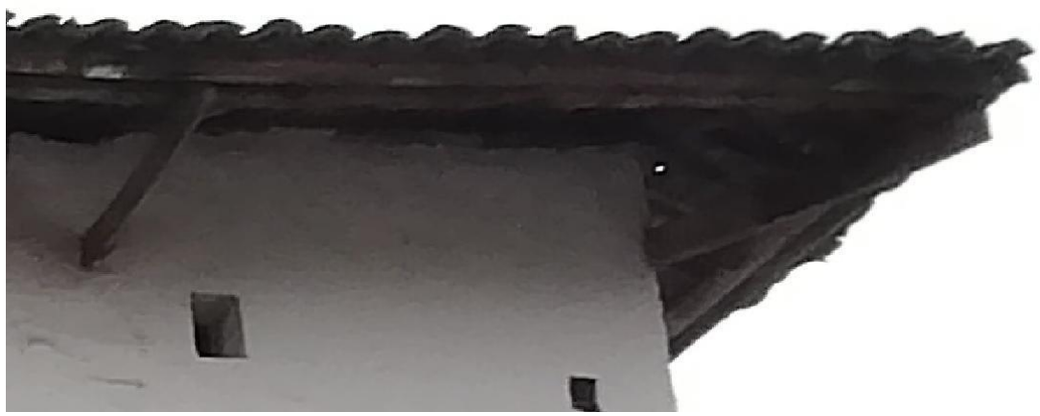
现状楼盖图

该建筑采用木屋架、木檩条、椽子承重，上铺小青瓦。 现场对屋面结构的检查情况如下:屋面桁架节点部位采用榫卯连接，木屋架、木檩条、椽子发现发黑、腐朽、轻微破损（见下图）。

该建筑墙体下部石砌墙体保存完好，上部夹泥墙破损，木柱未发现顺纹开裂、虫蛀现象。木梁、木楼板有潮腐现象，个别木梁有断裂现象，木楼板完好。

6.2 建议对该房屋采取落架修缮的方式进行处理，处理时将腐朽严重构件进行更换。
