垫江县第二、三批8处历史建筑保护规划

——沙坪镇熊孝能碉楼

沙坪镇熊孝能碉楼历史建筑保护规划现状调研报告

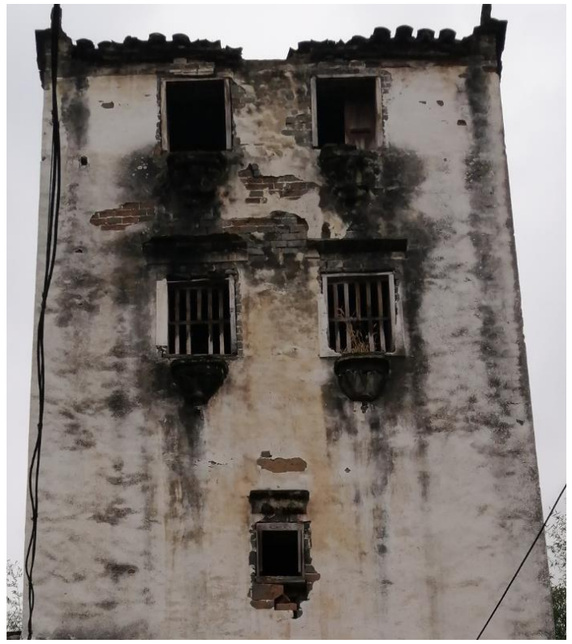
碉楼两侧为后期改造搭建

石砌台基（雨蚀严重）

碉楼正面墙面（雨蚀严重）

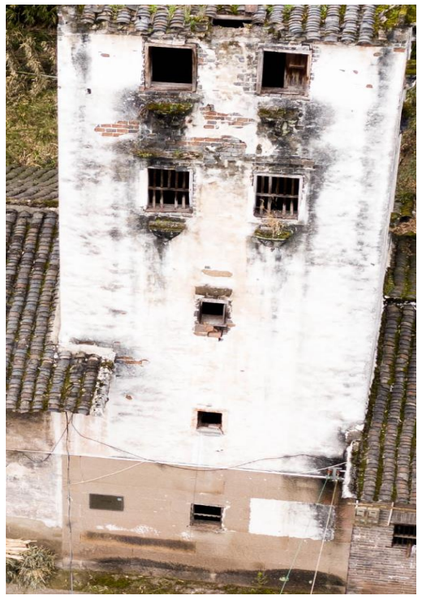
碉楼屋面破损，长有青苔、杂草

正面窗子破损、缺失严重

正面窗台、窗沿破损严重

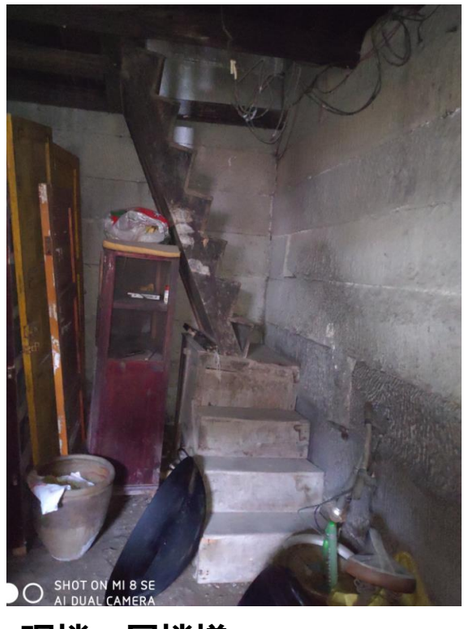
碉楼一层夯土地面

碉楼木结构梁板，保存尚好，局部裂缝

碉楼一层楼梯

碉楼二层楼梯
