垫江县第二、三批8处历史建筑保护规划

——澄溪镇座坪碉楼

澄溪镇座坪碉楼历史建筑保护规划现状调研报告

澄溪镇座坪碉楼结构安全性鉴定报告

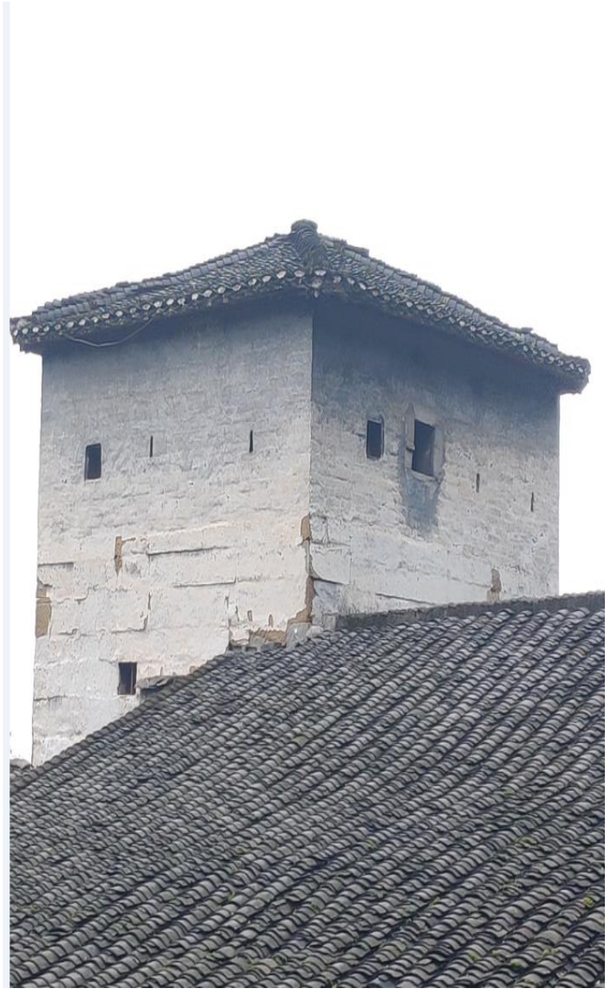
碉楼右侧面及背面

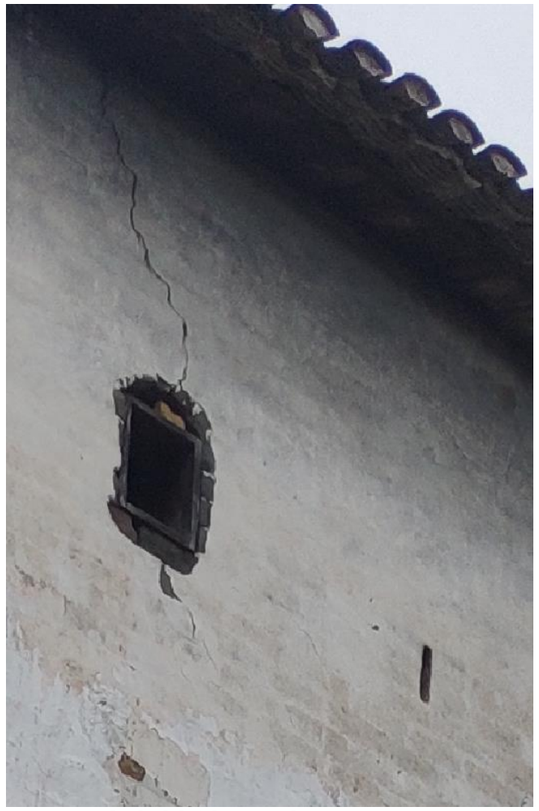
石砌地基（保存尚好）

正面砖砌墙体开裂

侧面砖砌墙体开裂

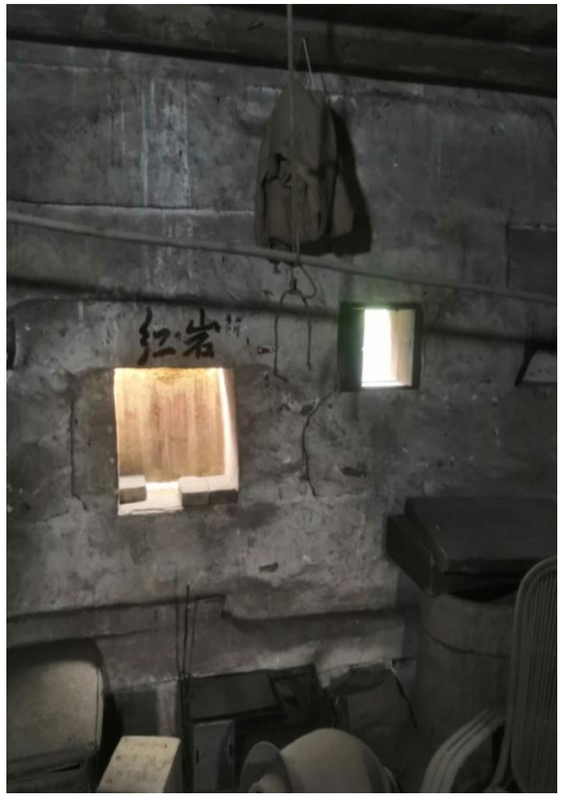
碉楼活动木楼梯

碉楼窗洞（木板窗已缺失）

碉楼屋顶木结构构造（保存尚好）

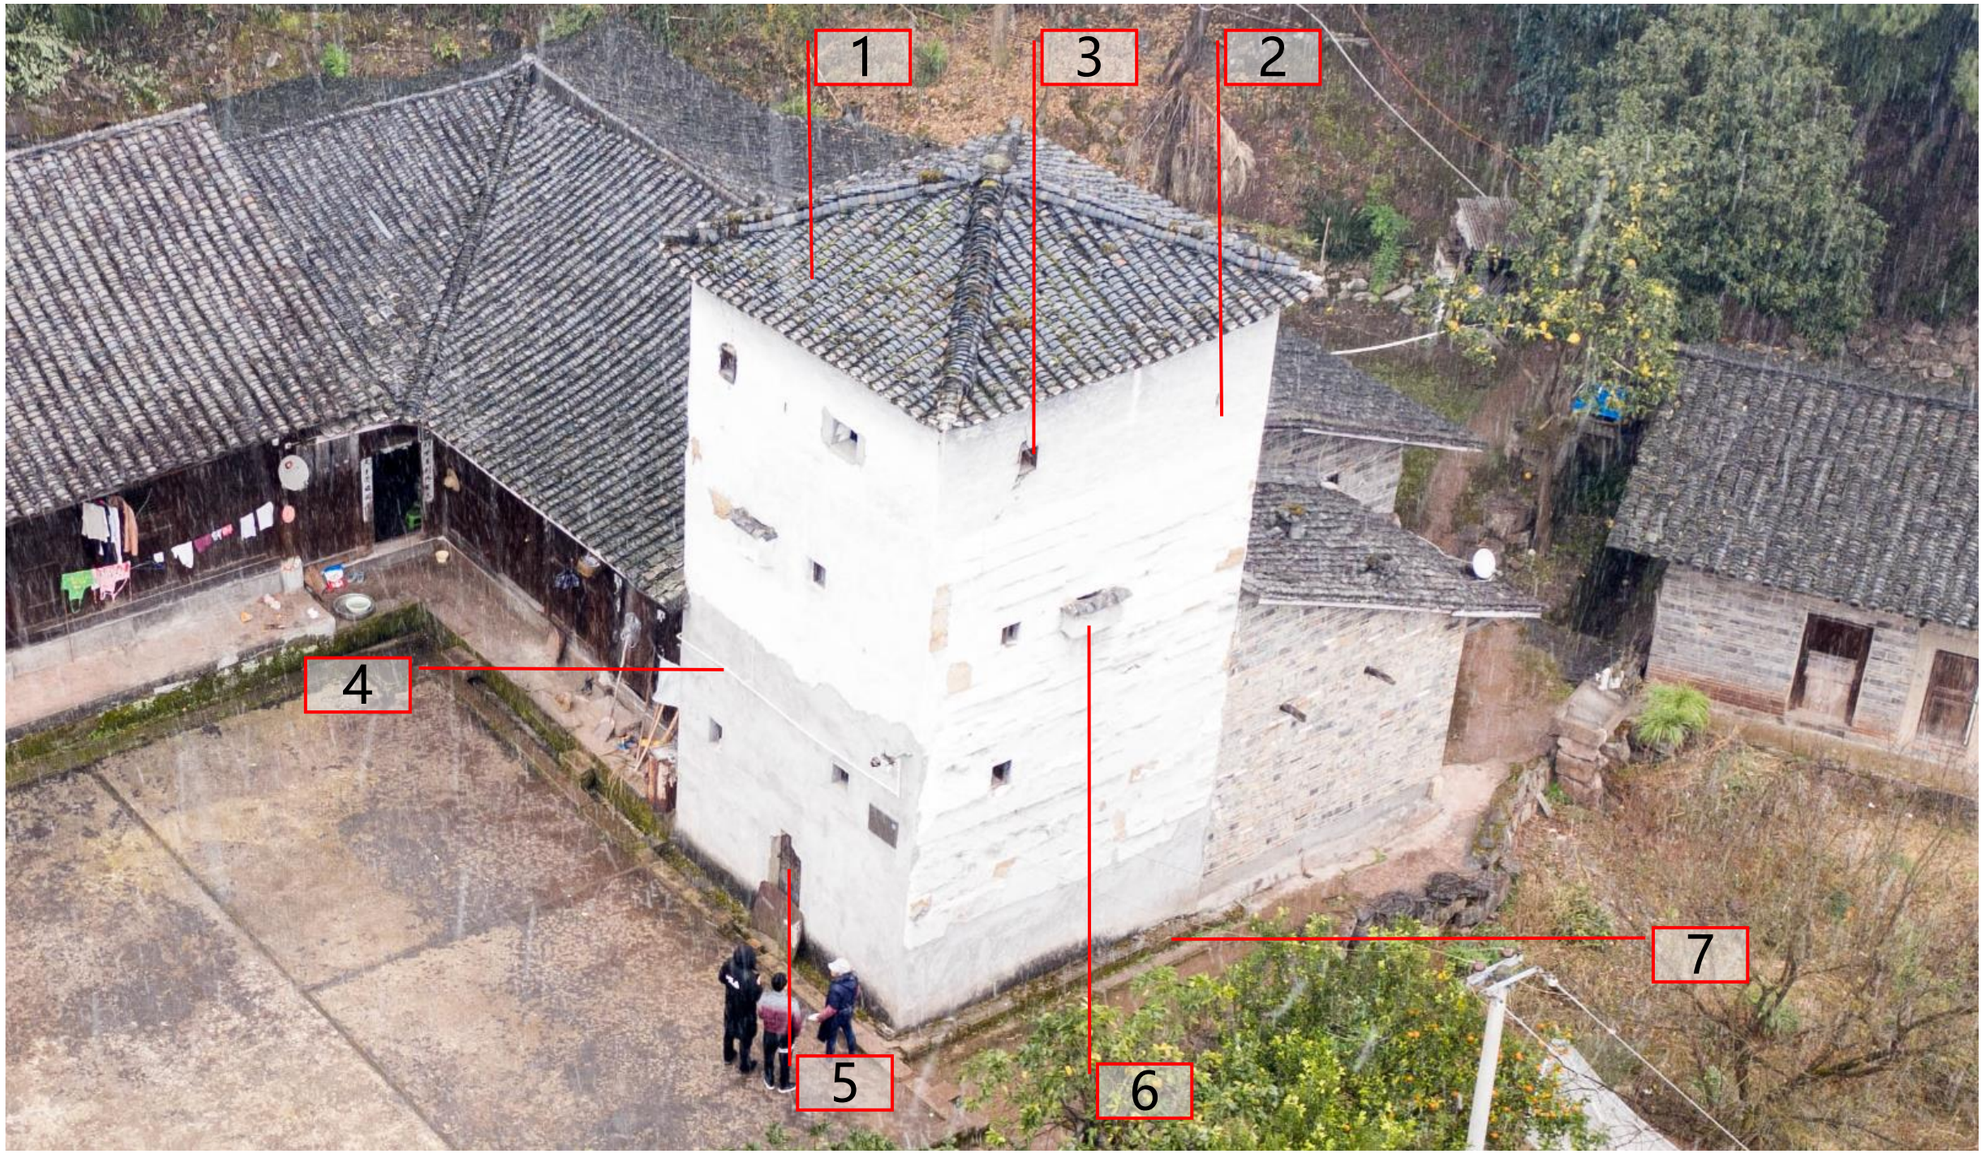
修缮说明

序号	残损部位	残损部位名称	残损位置	残损性质及程度	残损原因	残损评估	结论
1	台基	墙基	整体	滋生青苔	雨水侵蚀	影响美观，已构成残损点	整体保存尚好，局部构件及外观已损毁
		台阶	整体	风化30%、滋生青苔	雨水侵蚀、自然风蚀	影响美观，已构成残损点	
		室内一层地面	室内	夯土地面糟朽30%	年久失修	影响原貌及使用，已构成残损点	
2	室内外装修	墙面	室外整体	人为改造100%	外墙抹灰、人为改造	影响原貌及美观，已构成残损点	
			室内整体	破损、抹灰空鼓剥落40%	年久失修、人为改造	影响原貌及美观，已构成残损点	
		门窗	门	破损30%	年久失修	影响美观，已构成残损点	
			窗	缺失、破损100%	年久失修	影响原貌及美观，已构成残损点	
3	梁板	梁	整体	局部糟朽、开裂5%	年久失修	影响原貌美观及安全，已构成残损点	
		板	整体	局部糟朽、开裂20%	年久失修	影响原貌美观及安全，已构成残损点	
4	楼梯	一层	整体	缺失	年久失修	影响原貌及使用，已构成残损点	
		二层	整体	局部糟朽、开裂20%	年久失修	影响原貌及安全，已构成残损点	
5	屋面	结构层	整体	局部糟朽、开裂5%	年久失修	结构易变形，导致屋面漏水，已构成残损点	
		面层	整体	局部小青瓦脱落3%、局部已滋生青苔及植物	年久失修	导致屋面漏水，已构成残损点

1、屋面：维修屋面构件及小青瓦
2、立面：恢复原始立面风貌
3、修缮缺失及损毁窗子
4、整改立面管线
5、维修损坏的大门
6、维修损坏的角堡（燕子窝）
7、维修清理台基

8、屋面结构：维修屋面木构架　　9、楼梯：维修及补全木楼梯　　10、梁板：维修局部破损梁板
