垫江县第二、三批8处历史建筑保护规划

——杠家镇徐生云碉楼

杠家镇徐生云碉楼历史建筑保护规划现状调研报告

杠家镇徐生云碉楼结构安全性鉴定报告

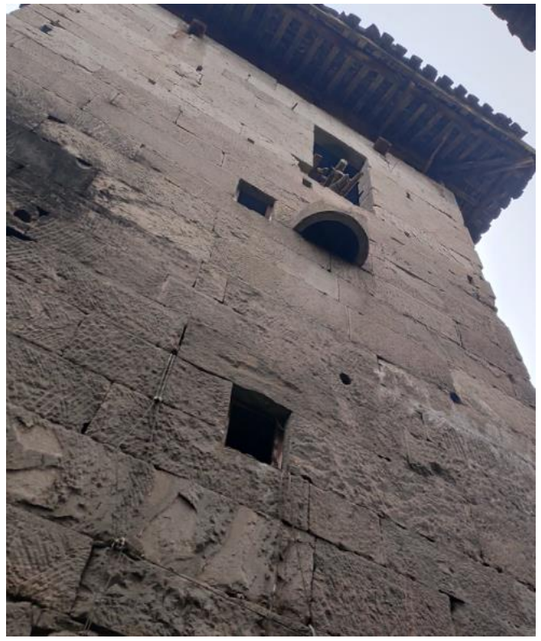
碉楼上部靠近屋顶部分为木结构竹篱夹壁墙，木质重檐屋顶，搭配漂亮的小青瓦造型十分独特。窗户开口很小，大门石材用料极好，加强了碉楼的防御性。每个高度都设有枪支射击点（火力点），在碉楼里面能环视四周无一死角，
