垫江县第二、三批8处历史建筑保护规划
——沙坪镇双坪渡槽

沙坪镇双坪渡槽历史建筑保护规划现状调研报告

沙坪镇双坪渡槽结构安全性鉴定报告

沙坪镇双坪渡槽修缮设计专篇

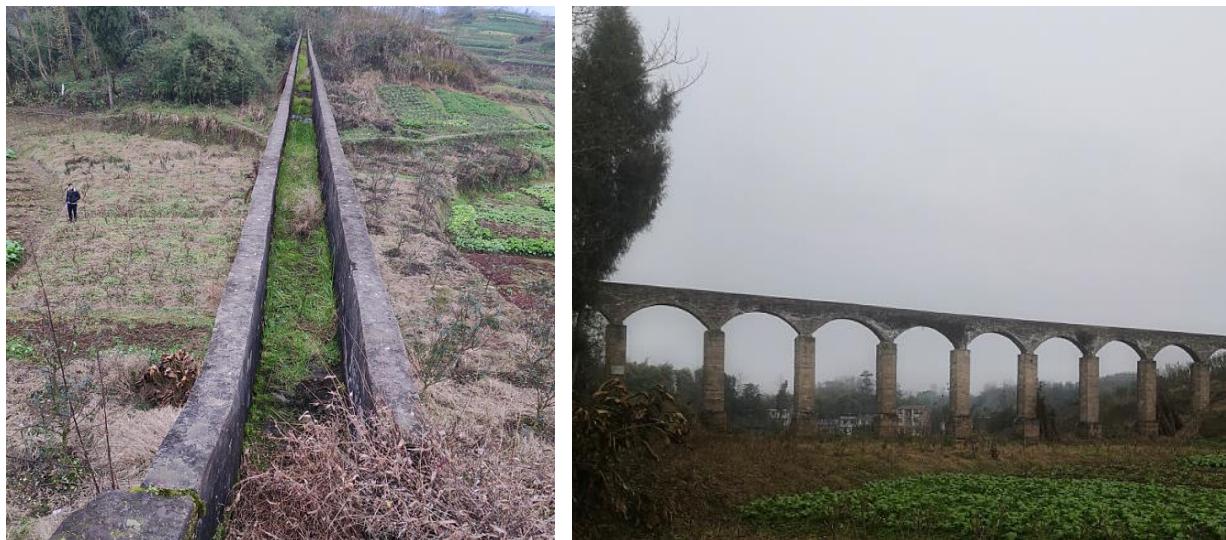
双坪渡槽现状图

双坪渡槽结构稳定，没有出现裂痕、倾斜等现象，目前仍然可以正常可以使用。

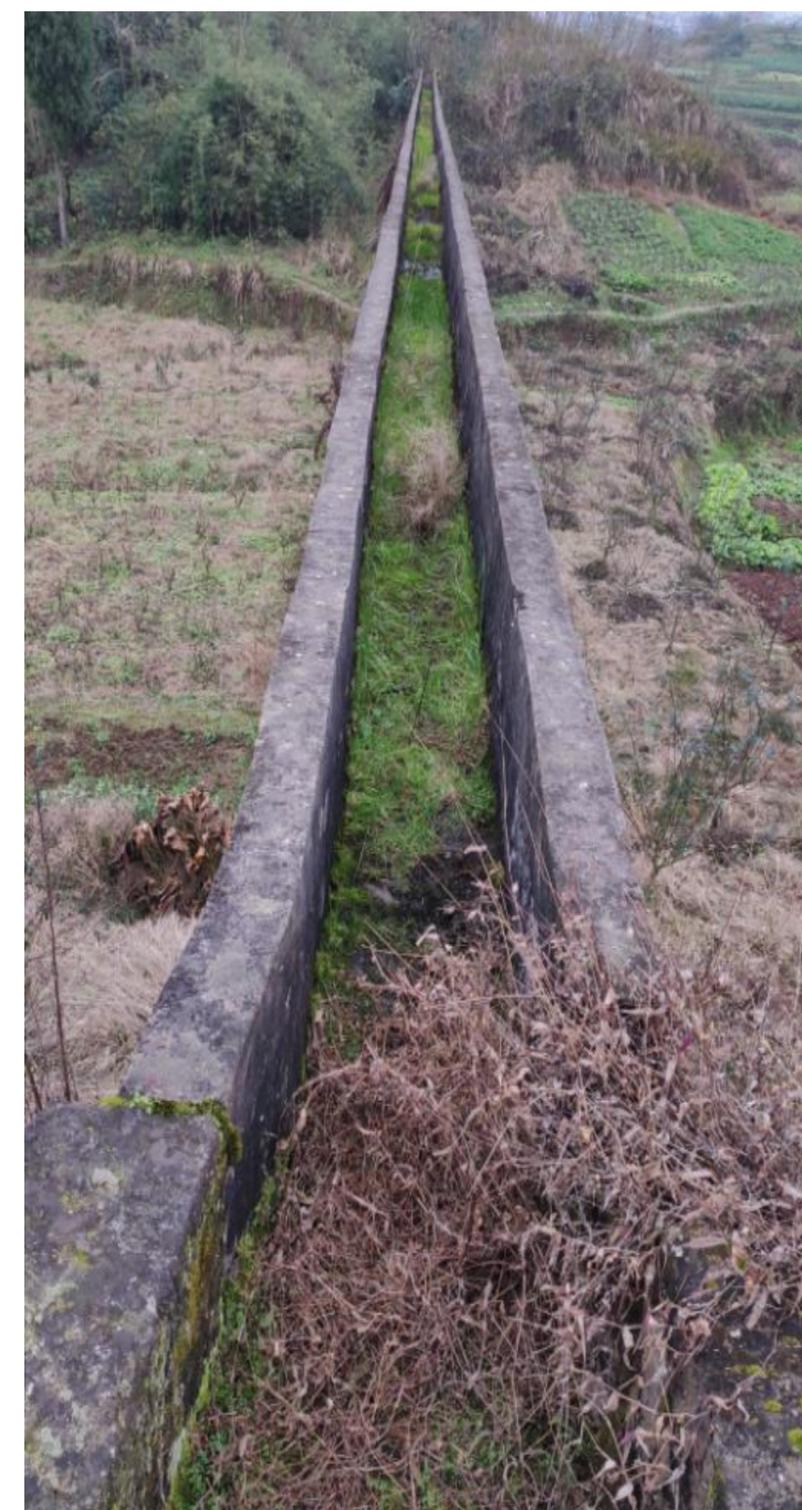
渡槽内部长有杂草、青苔

| 序号 | 残损部位 | 残损部位名称 | 残损位置 | 残损性质及程度 | 残损原因 | 残损评估 | 结论 |
|---|---|---|---|---|---|---|---|
| 2 | 筒拱 | 墙身 | 整体 | 局部已滋生青苔及杂草 | 年久失修 | 影响原貌美观, 已构成残损点 | |
| 3 | 渡槽 | 槽板 | 整体 | 滋生青苔 | 年久失修 | 影响原貌及使用, 已构成残损点 | |
| | | 槽底 | 整体 | 滋生青苔及杂草 | 年久失修 | 影响原貌及使用, 已构成残损点 | |
