**垫江县第二、三批8处历史建筑保护规划**  
**——沙河乡南山碉楼**

# 沙河乡南山碉楼历史建筑保护规划现状调研报告

# 沙河乡南山碉楼结构安全性鉴定报告

# 沙河乡南山碉楼修缮设计专篇

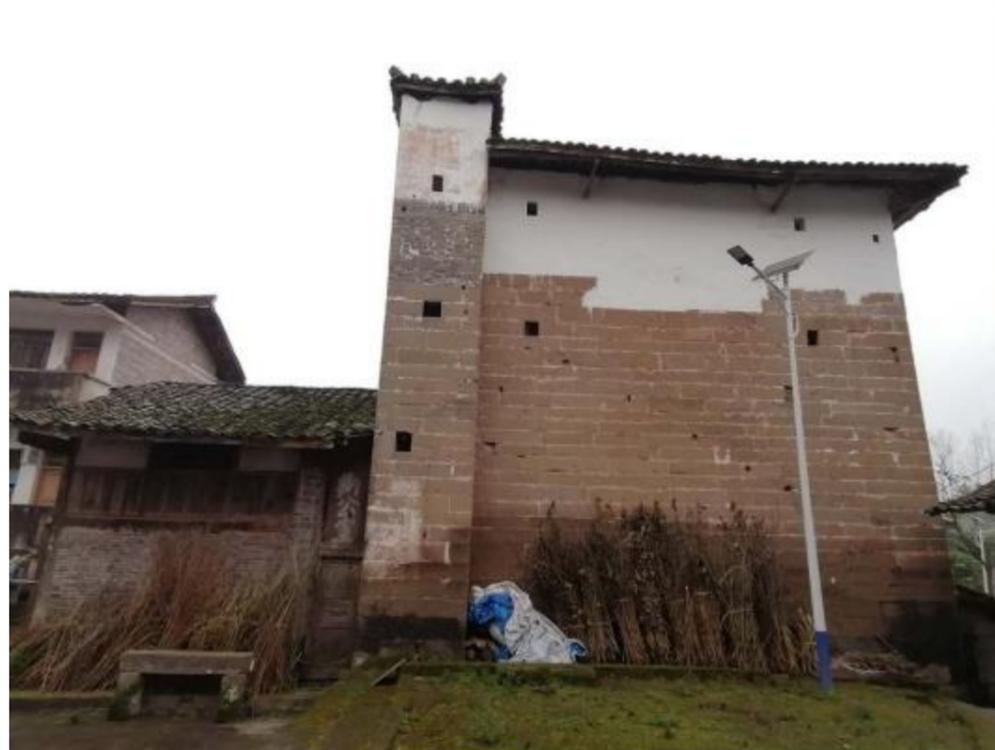
碉楼正面

| 损坏情况 | <p>基 础：石砌基础，经现场勘察，未见明显挤压、变形、沉降。</p> <p>楼 梯：产权人不在，未进入内部勘察。</p> <p>楼地面：产权人不在，未进入内部勘察。</p> <p>门 窗：入口大门被后面修建建筑遮挡，未勘察、其余窗子多数掉落。</p> <p>屋 面：屋面为小青瓦，外观保存较为完好。</p> |

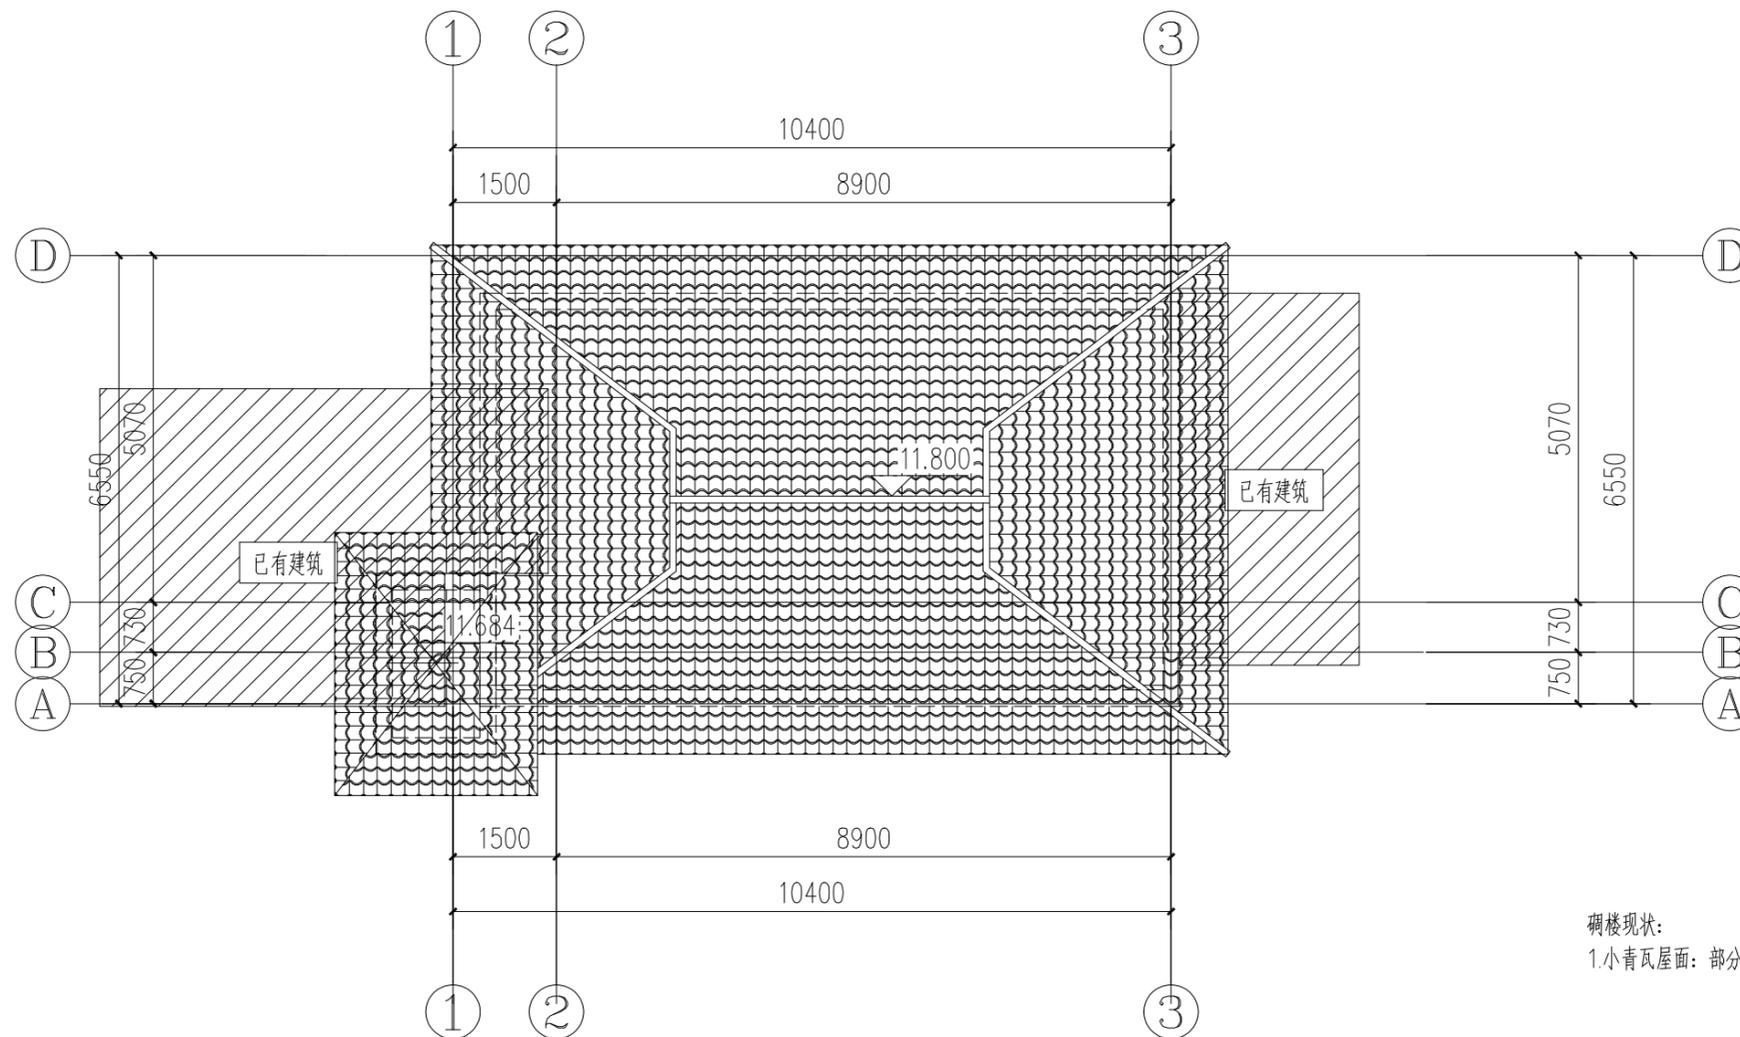
沙河乡南山碉楼屋顶现状平面图 1:100

1. 小青瓦屋面: 部分小青瓦脱落, 长有杂草及青苔;
2. 木窗: 木窗木板槽朽开裂, 部分木窗木板缺失;
3. 砖砌墙体: 白石灰面层脱落, 砖砌墙体自然风蚀, 雨水侵蚀;
4. 石砌墙体: 墙体风化, 雨水侵蚀; 5. 石砌台基: 风化, 雨水侵蚀, 长有青苔;
