重庆市垫江县级文物保护单位

垫江县保合寨优秀历史建筑保护修缮方案

二零二三年十一月

第一章 现状勘察报告

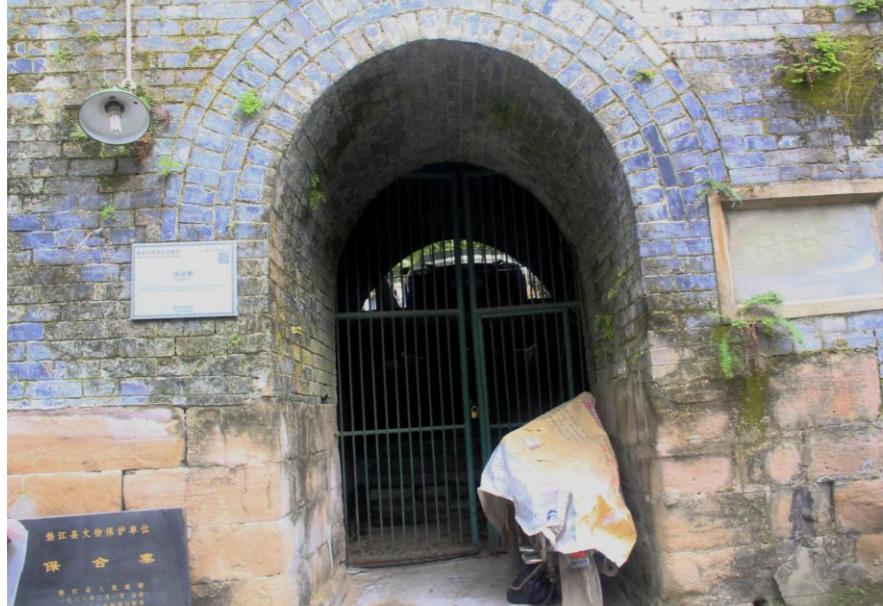
| 建筑入口照片 | 1-1 原保合寨入口（门已封堵） | 1-2 保合寨南侧道路 1 | 1-3 斜看原入口以及城墙（前方水泥道路） |

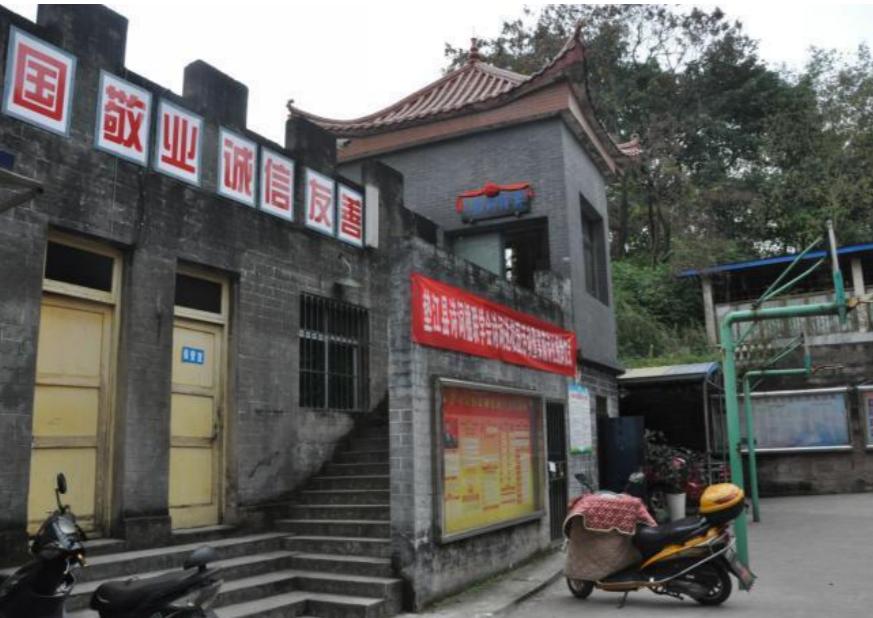
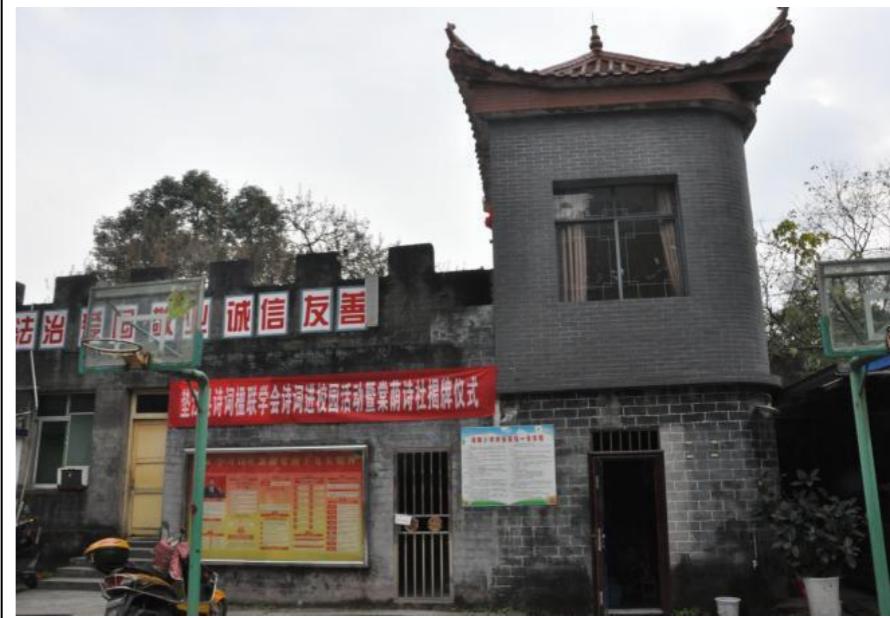
| 2-4 大门右侧（后新建四角亭） | 2-5 大门右侧（后新建四角亭） | 2-6 从篮球场看向大门右侧（后新建四角亭） | |

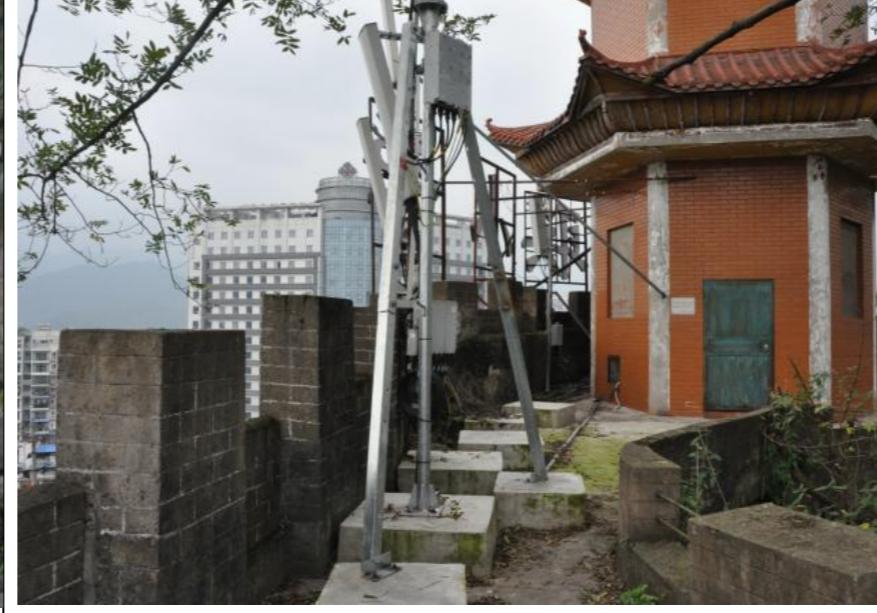
| 4-1 远处看向钟鼓楼（城墙、台阶清晰可见） | 4-2 由南向北拍摄钟鼓楼，为后期加建 | 4-3 钟鼓楼南立面，为后期加建 |

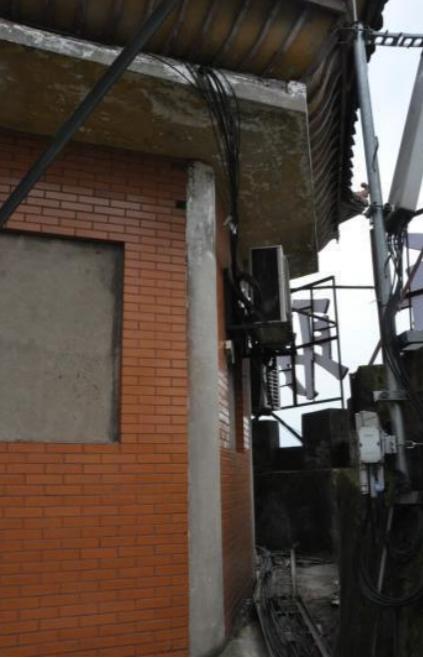
| 4-4 钟鼓楼西北侧与围墙间距较小，为后期加建 | 4-5 钟鼓楼北立面，为后期加建 | 4-6 钟鼓楼鸟瞰，为后期加建 |
