## **垫江县第二、三批8处历史建筑保护规划**

### **——澄溪镇座坪碉楼**

# 澄溪镇座坪碉楼历史建筑保护规划现状调研报告

# 澄溪镇座坪碉楼结构安全性鉴定报告

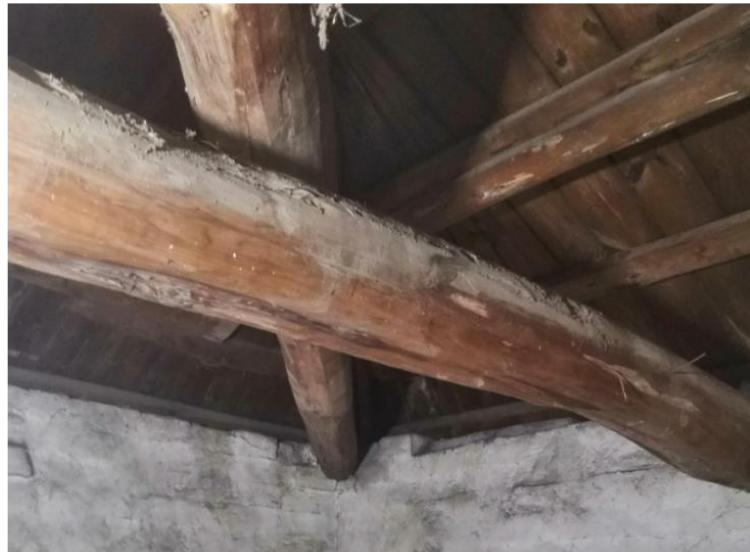
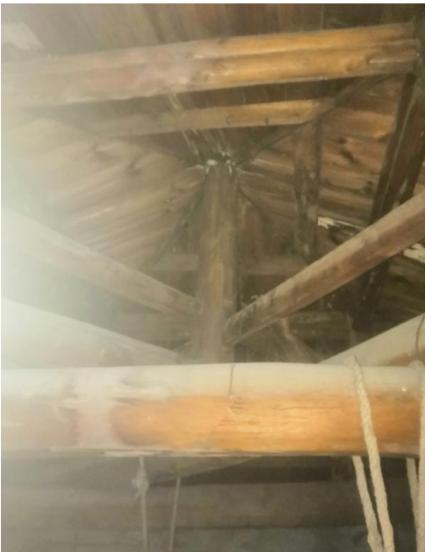
现状木柱图

现场对该工程木柱进行检查，座坪碉楼现状木柱外观完好无损，木柱无开裂、虫蛀现象，现场测量木柱截面尺寸，检测结果为:木柱直径为250mm~ 350mm (见下图)。

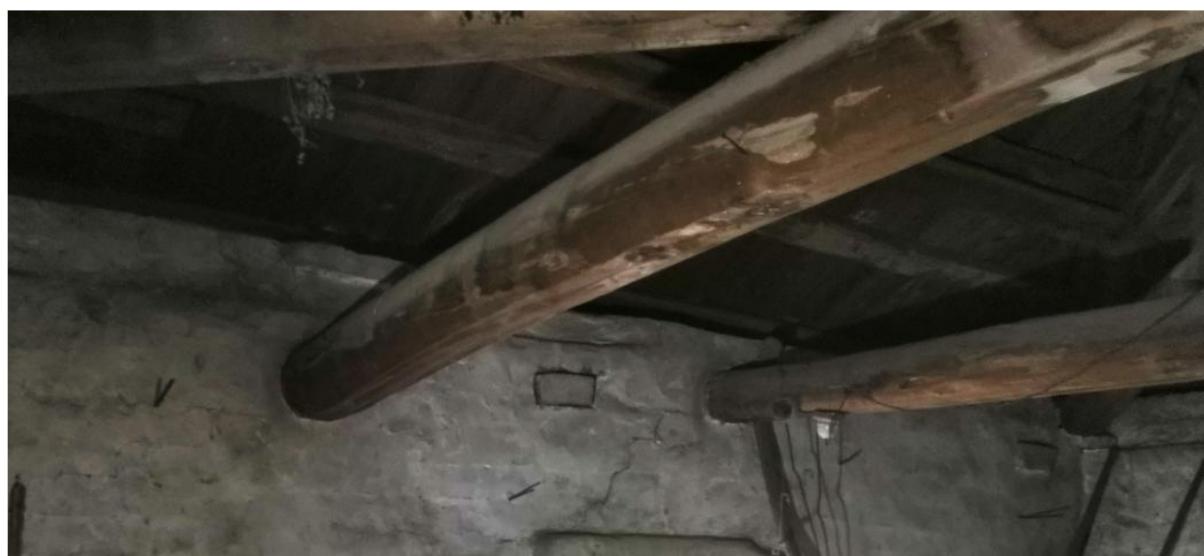
现状楼盖图

该座坪碉楼木楼盖梁、柱节点采用榫卯连接，现场检查发现该诏书阁楼盖由木梁和木楼板组成，木梁直径约150mm~200mm，木楼板厚约20mm,木梁、木楼板没有发现潮腐、断裂、破损现象 (见下图)。

采用碳纤维套箍和粘接法修缮方案，即首先用木条将裂缝填补粘接，然后做2~3道碳纤维套箍限制开裂发展。当梁枋的裂缝较为宽深时，在打箍之前灌入环氧树脂混合料粘接加固。

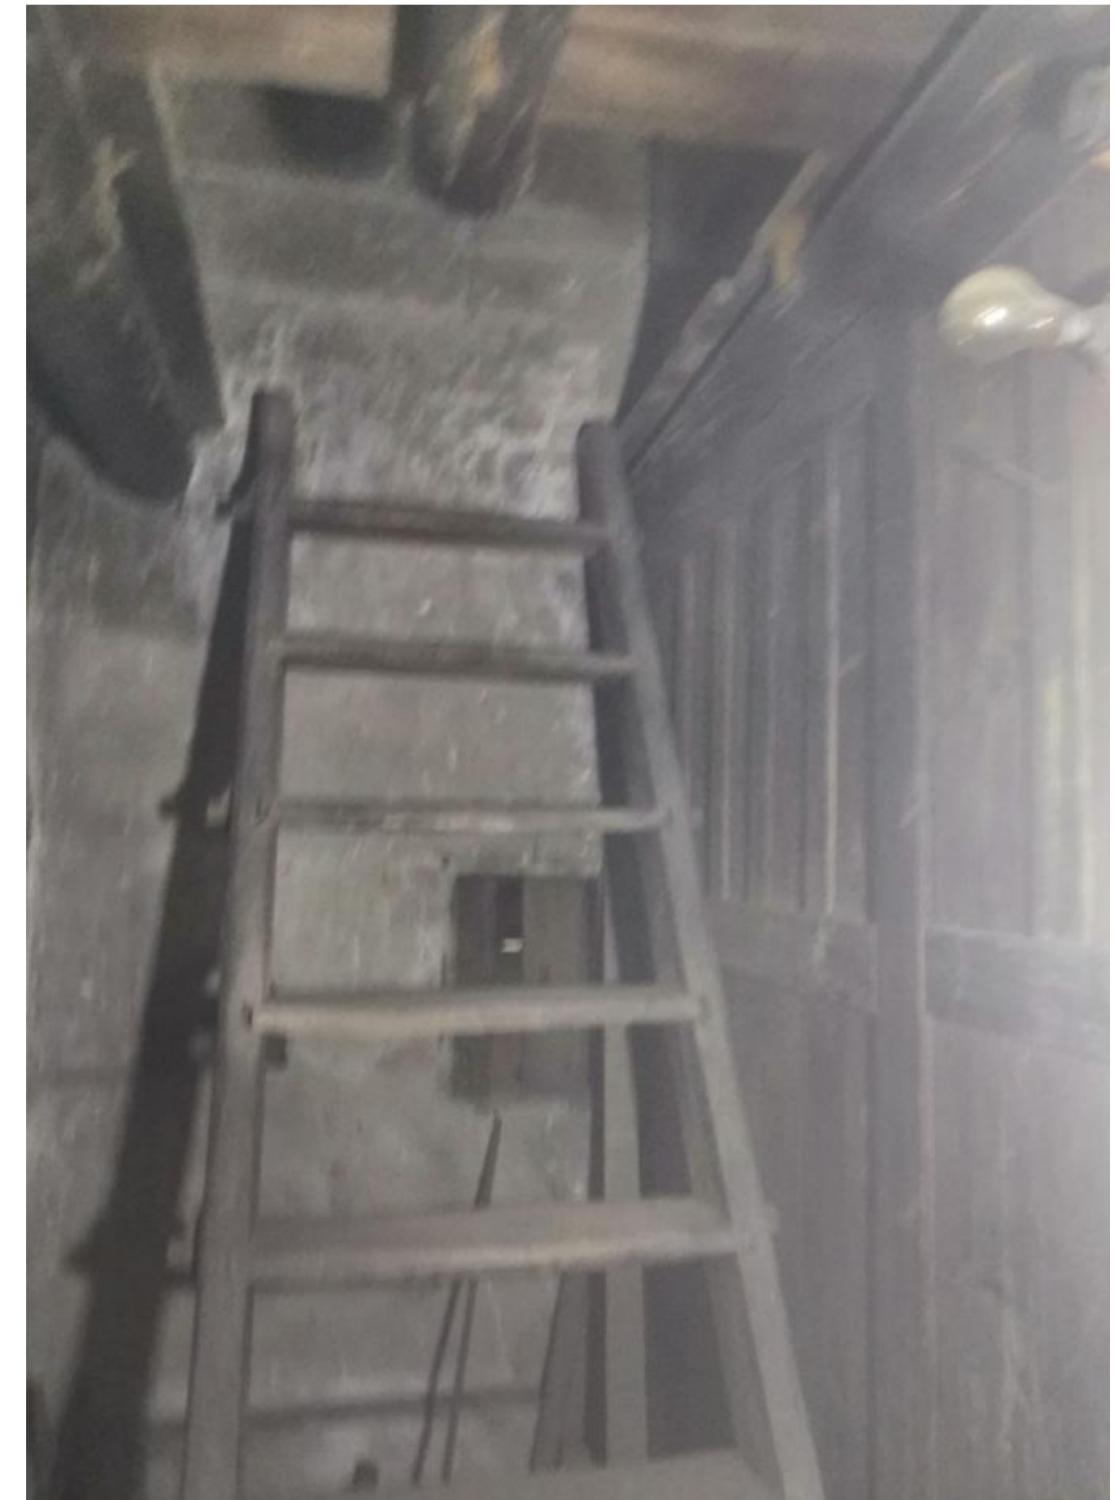
现状木楼梯图

座坪碉楼四层设置四处木楼梯，现场检查木楼梯均为发现破损无法使用现象。

楼梯、扶手缺失或损坏部分，参照原有建筑内的样式修缮；

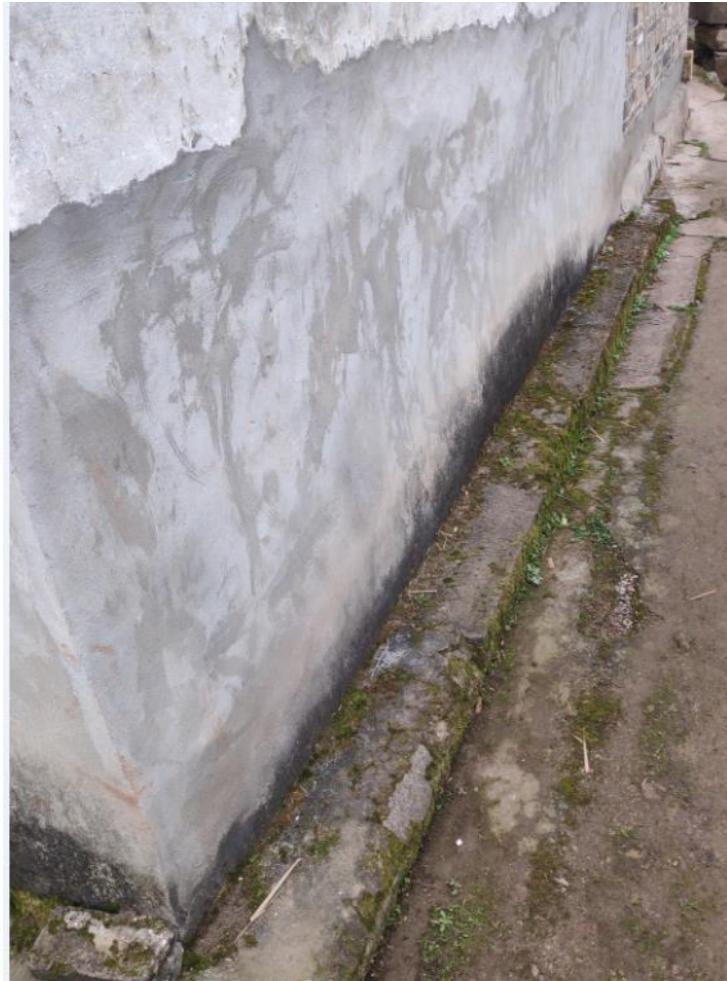
石砌地基（保存尚好）

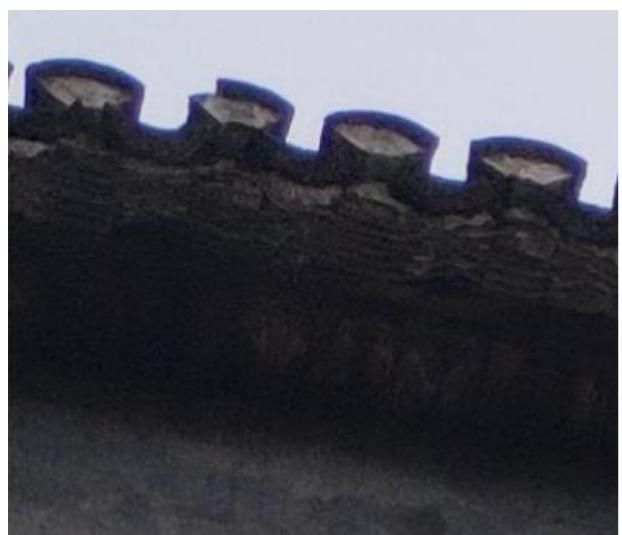
屋面竹编挂网 (保存尚好)

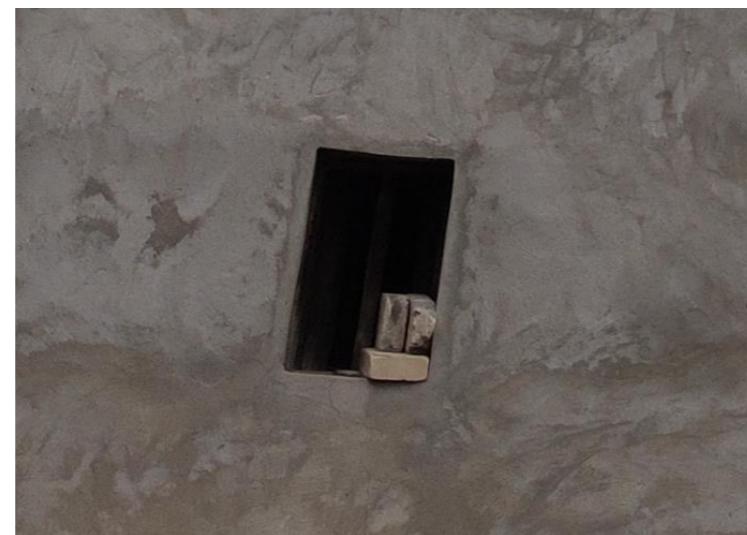
碉楼窗子 (已缺失)

按照建筑原有样式、铁门、铁窗、防盗铁枝，用3mm后铁板重做所有缺失铁窗，5mm后铁板重做铁门，所有铁构件涂红丹防锈后重刷黑漆一底二面；

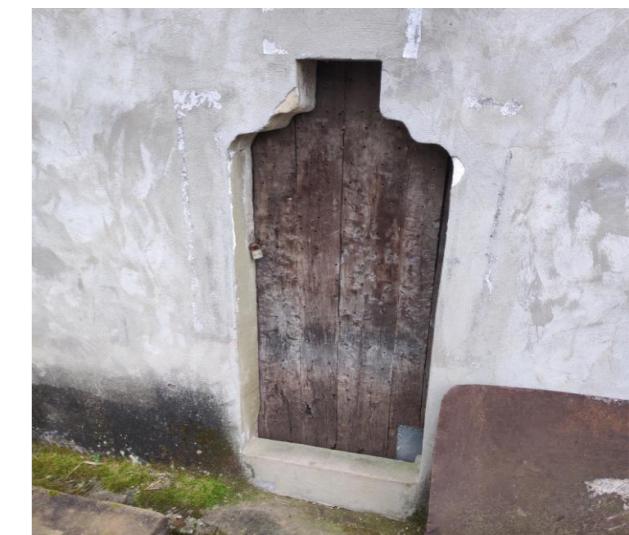
碉楼大门 (保存尚好)

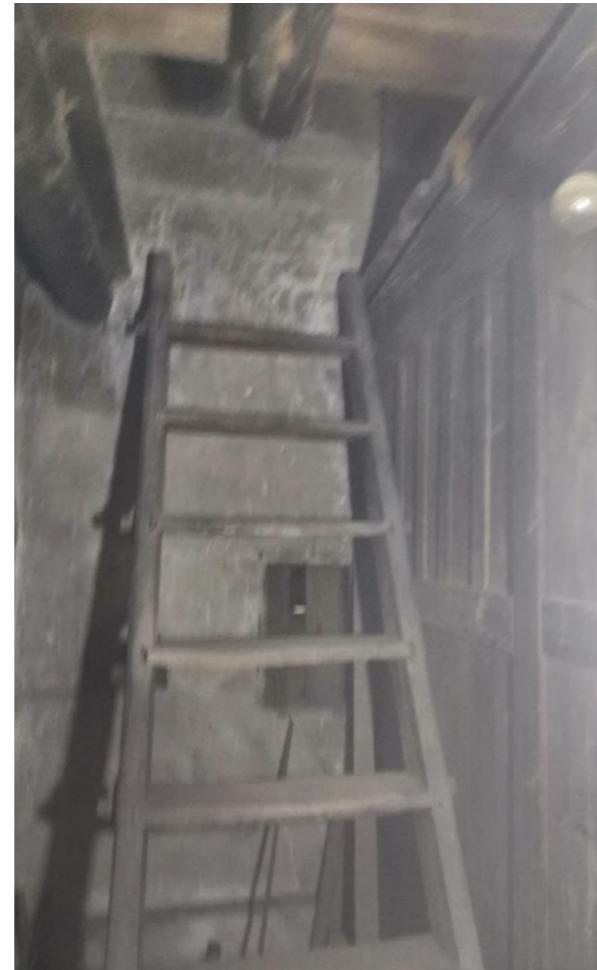
碉楼活动木楼梯

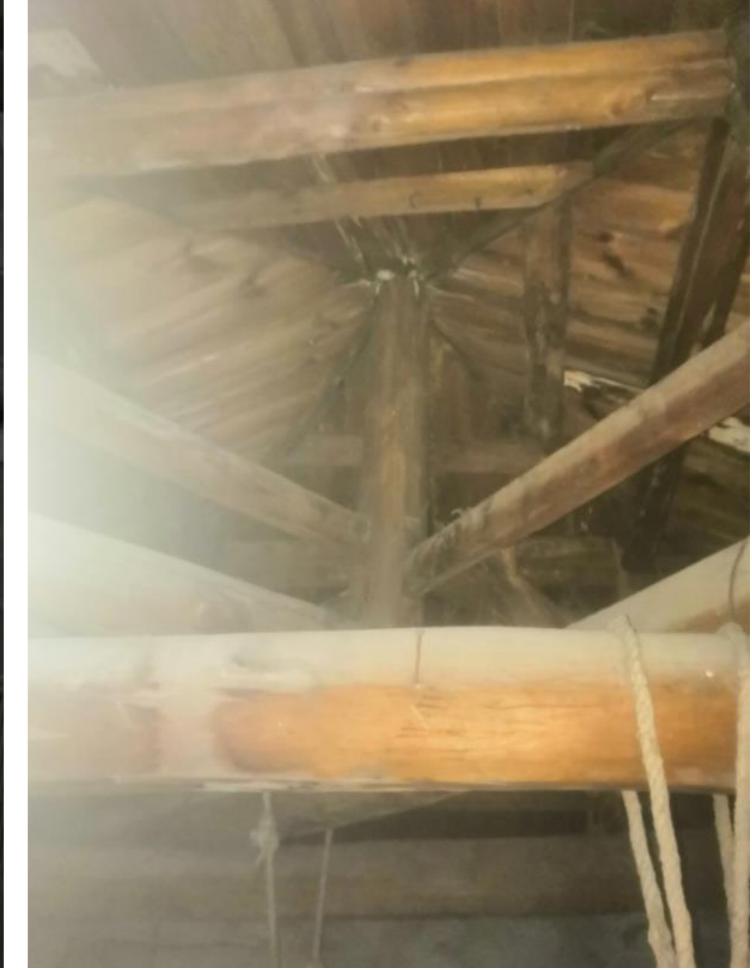
碉楼屋顶木结构构造 (保存尚好)

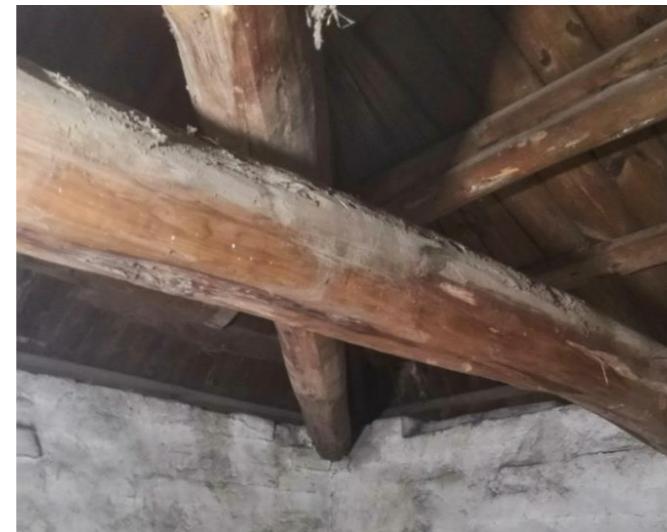
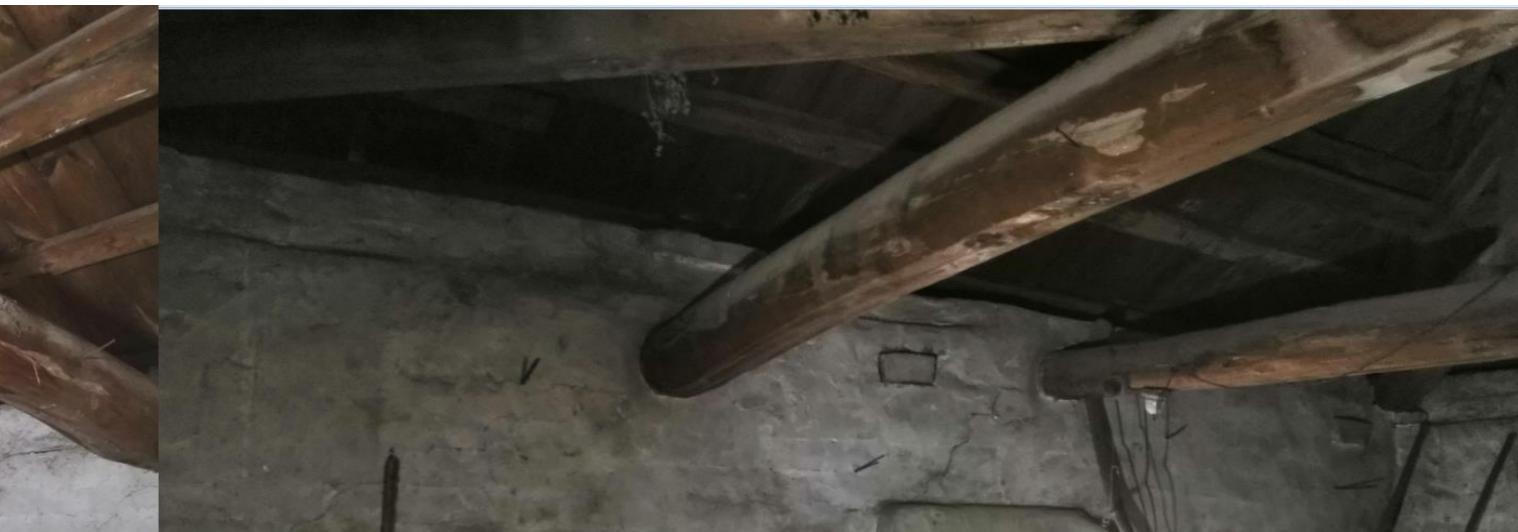
碉楼屋顶木结构构造 (保存尚好)
