垫江县第二、三批8处历史建筑保护规划
——沙坪镇熊孝能碉楼

沙坪镇熊孝能碉楼历史建筑保护规划现状调研报告

垫江县文物建筑保护工程(沙坪镇熊孝能碉楼)位于重庆市位于垫江县沙坪镇双坪村6街巷9号。沙坪镇熊孝能碉楼就是为抵御删匪修建的碉楼，作为军事防御性设施，50年代一九四九年后被用来做居住性建筑，现在为闲置建筑。沙坪镇熊孝能碉楼由熊孝能始建于1942年，于2019年8月被评为重庆历史建筑。为了解该房屋的结构安全性，河南省城乡规划设计研究总院对该房屋结构安全性进行检测、鉴定。

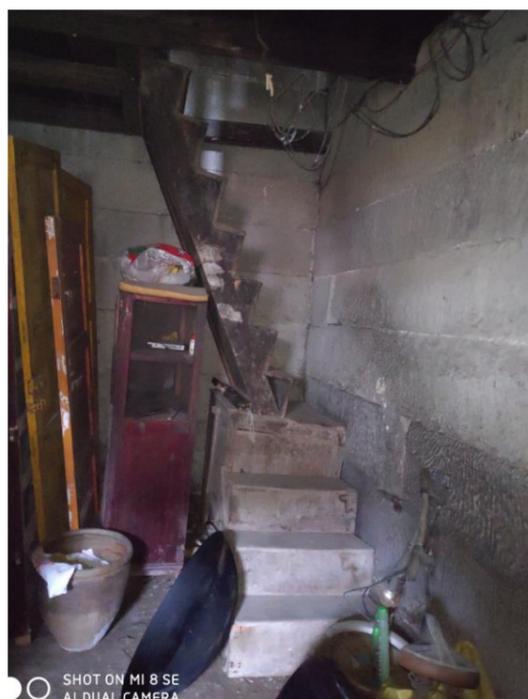
碉楼一层楼梯

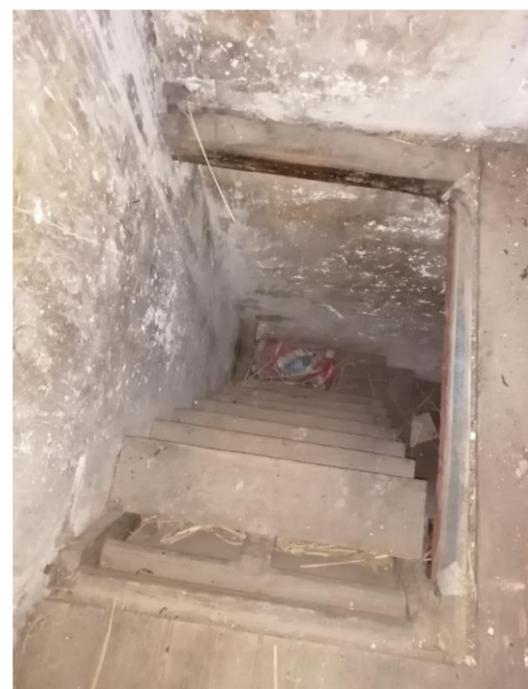
碉楼二层楼梯

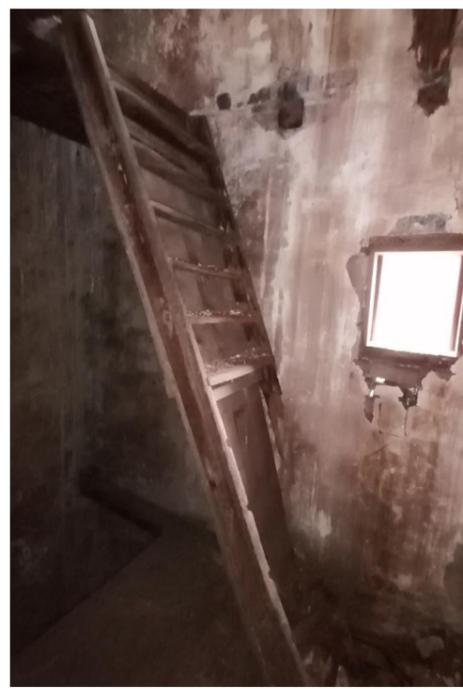
碉楼三层楼梯
