**垫江县第二、第三批8处历史建筑保护规划**  
**——永安镇高宗友碉楼**

# 永安镇高宗友碉楼历史建筑保护规划现状调研报告

# 永安镇高宗友碉楼结构安全性鉴定报告

# 永安镇高宗友碉楼修缮设计专篇

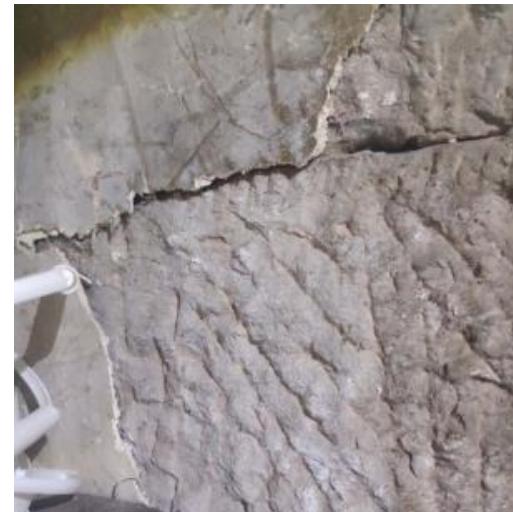
对建筑墙体、屋面、楼梯、门窗进行检查，砖墙体厚度约220mm,外部石砌墙体表面有白色字样，二楼外墙门框涂有白色涂料，背部与地面相接的墙体有侵蚀现象；内墙为白色抹灰，现墙面抹灰层有脱落，老旧现象屋面为小青瓦，保存较好，局部有破损。门窗入口大门保存较为完好、其余窗子多数掉落。（见下图）

墙体抹灰脱落图

- 11、夯土地面修缮      12、维修破损的碉楼楼板      13、维修及补全缺失的阁楼梁板  
14、维修室内墙面鼓包脱落面层

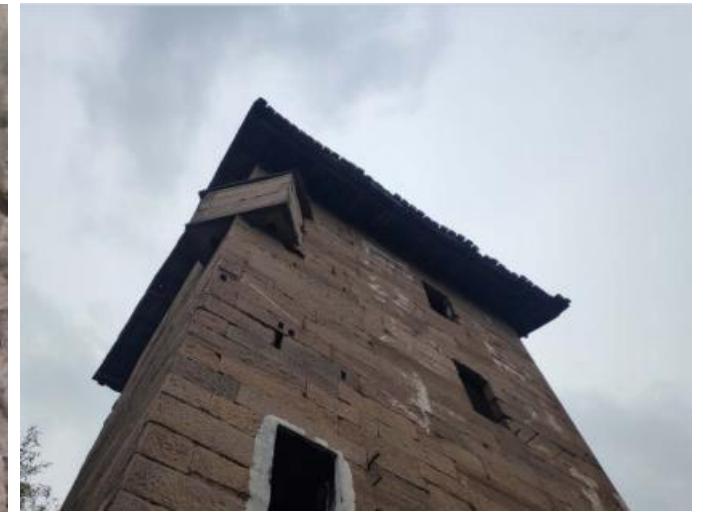
层碉楼正面白色涂料图

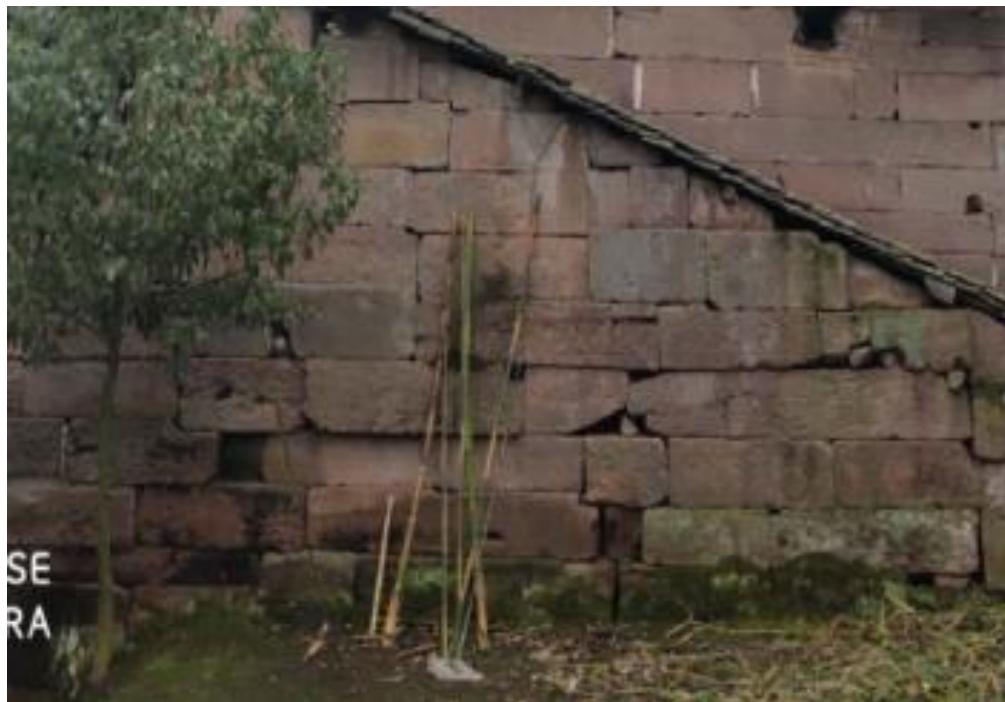
该房屋投入使用距今已约90年, 观察周围环境、室内地面及房屋上部结构, 未发现因地基、基础不良或地基不均匀沉降而引起的裂缝或其它异常情况, 但部分条石有潮腐现象(见下图)。

条石有潮腐现象图2

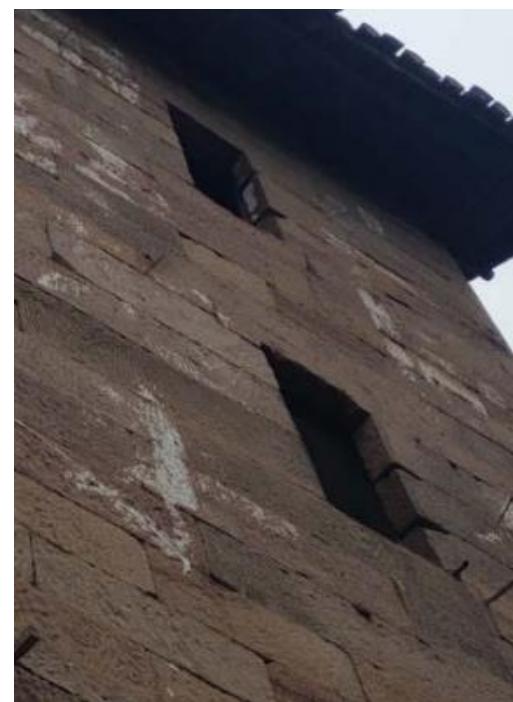
门窗现状图

3、修缮缺失及损毁窗子  
6、拆除人为改造，恢复原貌

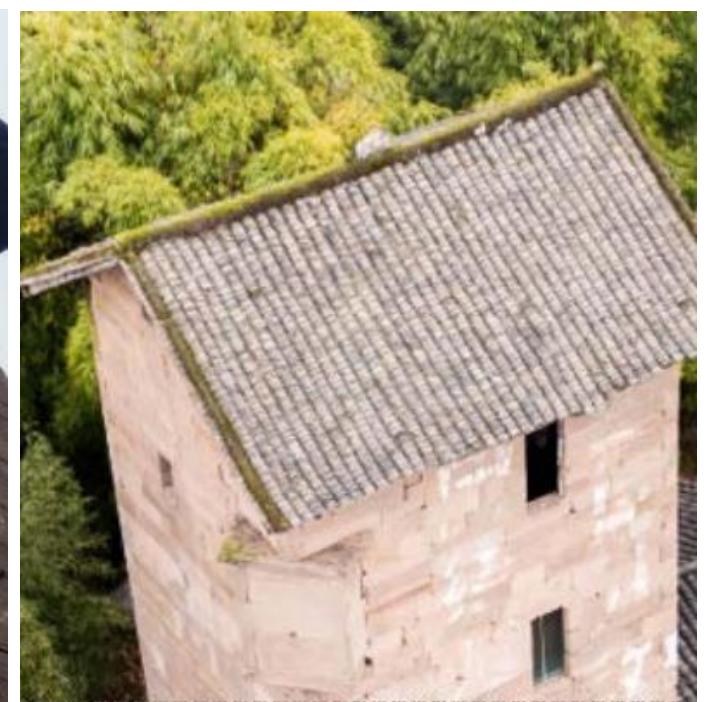
屋顶现状图

1、屋面：维修屋面构件及小青瓦  
4、维修损坏的角堡（燕子窝）

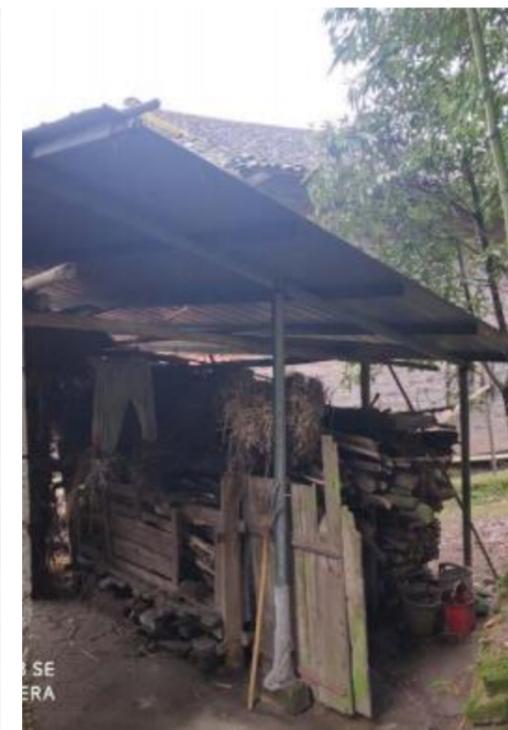
碉楼侧面后期改造搭建

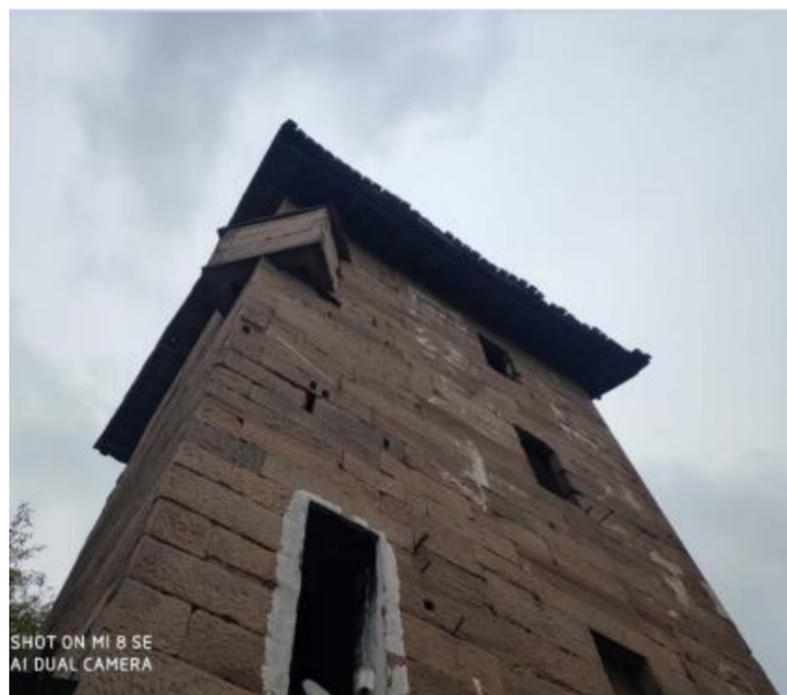
碉楼正面白色涂料文字

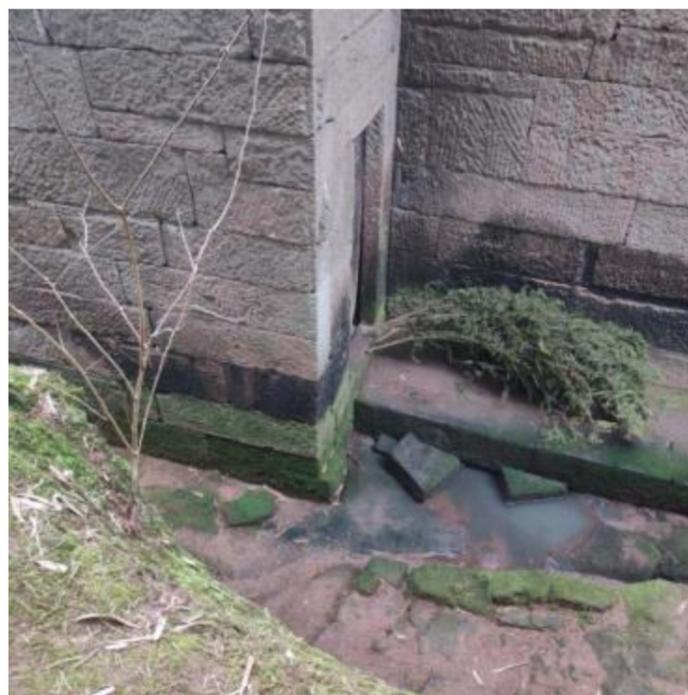
石砌台基（雨蚀严重）

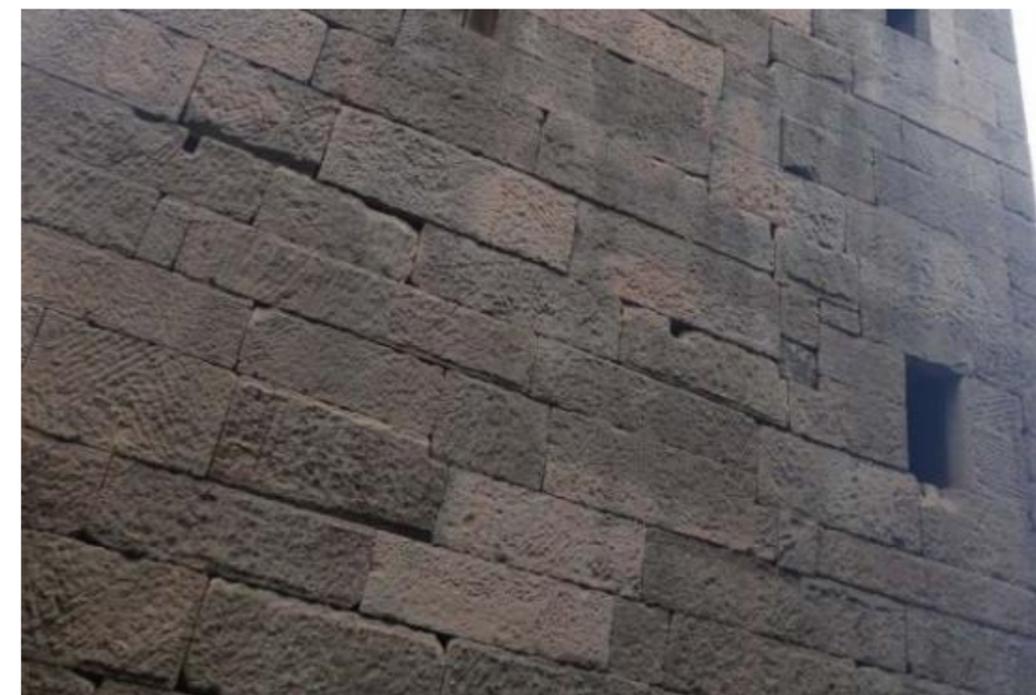
石砌墙体（保存尚好）

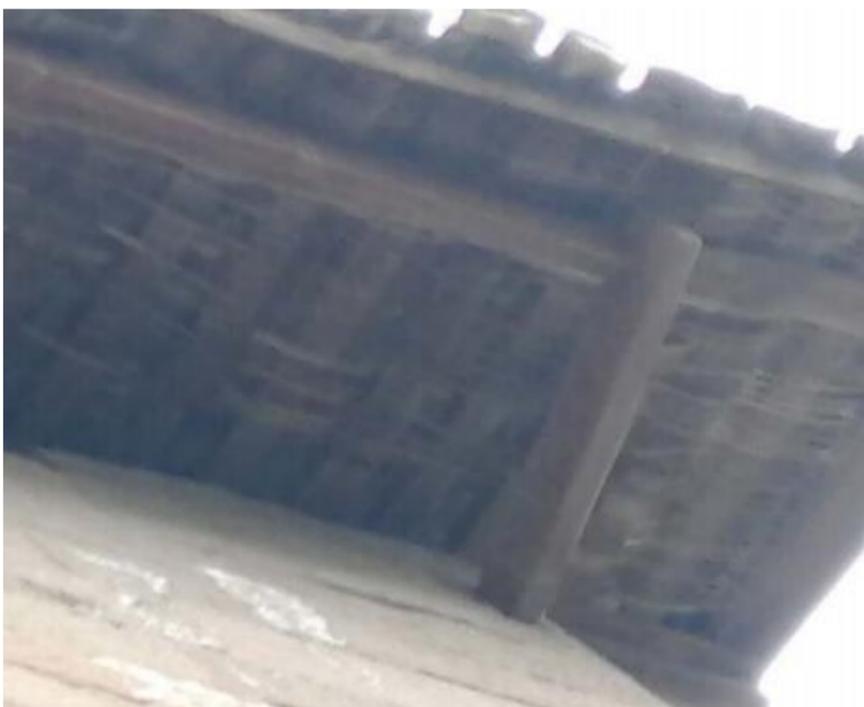
碉楼屋面支撑梁 (保存尚好)

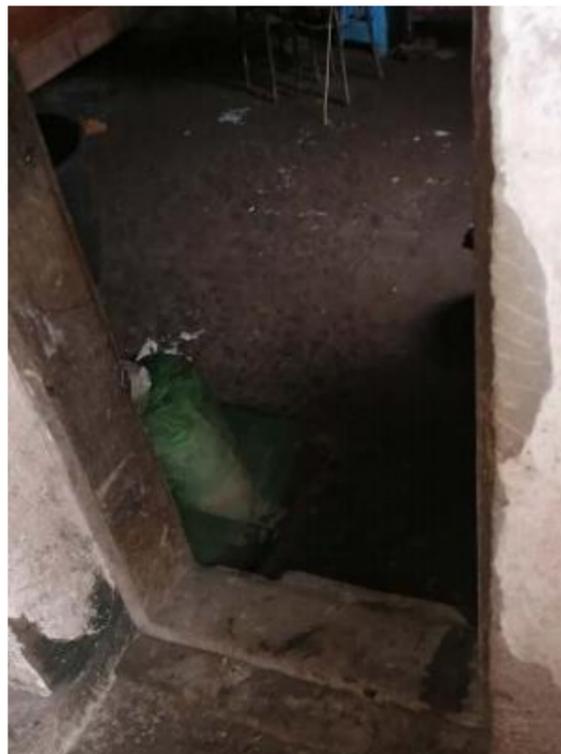
碉楼一层夯土地面

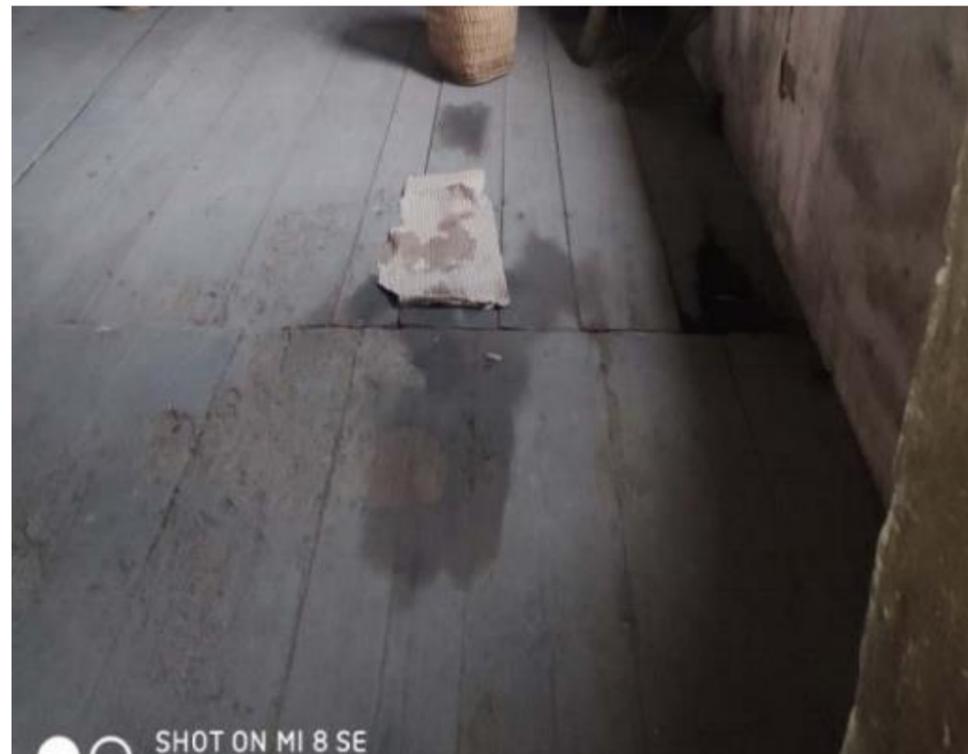
二、三层楼地面
